3-6 석면지도(관사 1층)

### 3-6 석면지도(권사 응답)

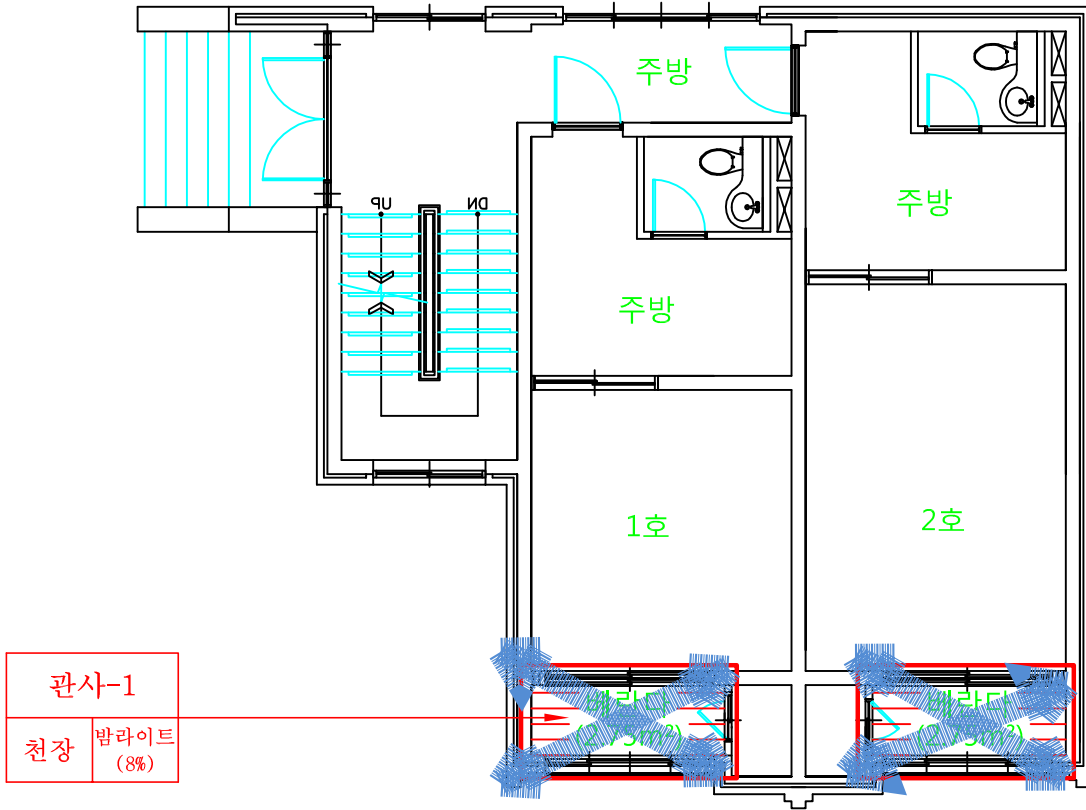
| 관사-1 | 1호 베란다 천장 | 밤라이트 | 2호 베란다 | 5.50m <sup>2</sup> | 백석면 | 8(%) | 5(낮음) | <석면함유 건축자재의 잠재적인 손상 가능성이 낮은 상태><br>1)비산성과 손상이 동시에 있는 경우 손상에 대한 보수<br>2)석면함유 건축자재 또는 설비에 대한 지속적인 유지관리<br>3)석면함유 건축자재 또는 설비가 손상되었을 경우 즉시 보수<br>4)석면함유 건축자재를 인위적으로 손상시키지 않도록 함<br>5)전기공사, 배선공사 등 건축물 유지보수 공사시 석면함유설비 또는 자재가 훼손되어 석면이 비산되지 않도록 작업수행 | 도면번호 | 14-11-20-01 |
