3-6 석면지도(3동 1층)

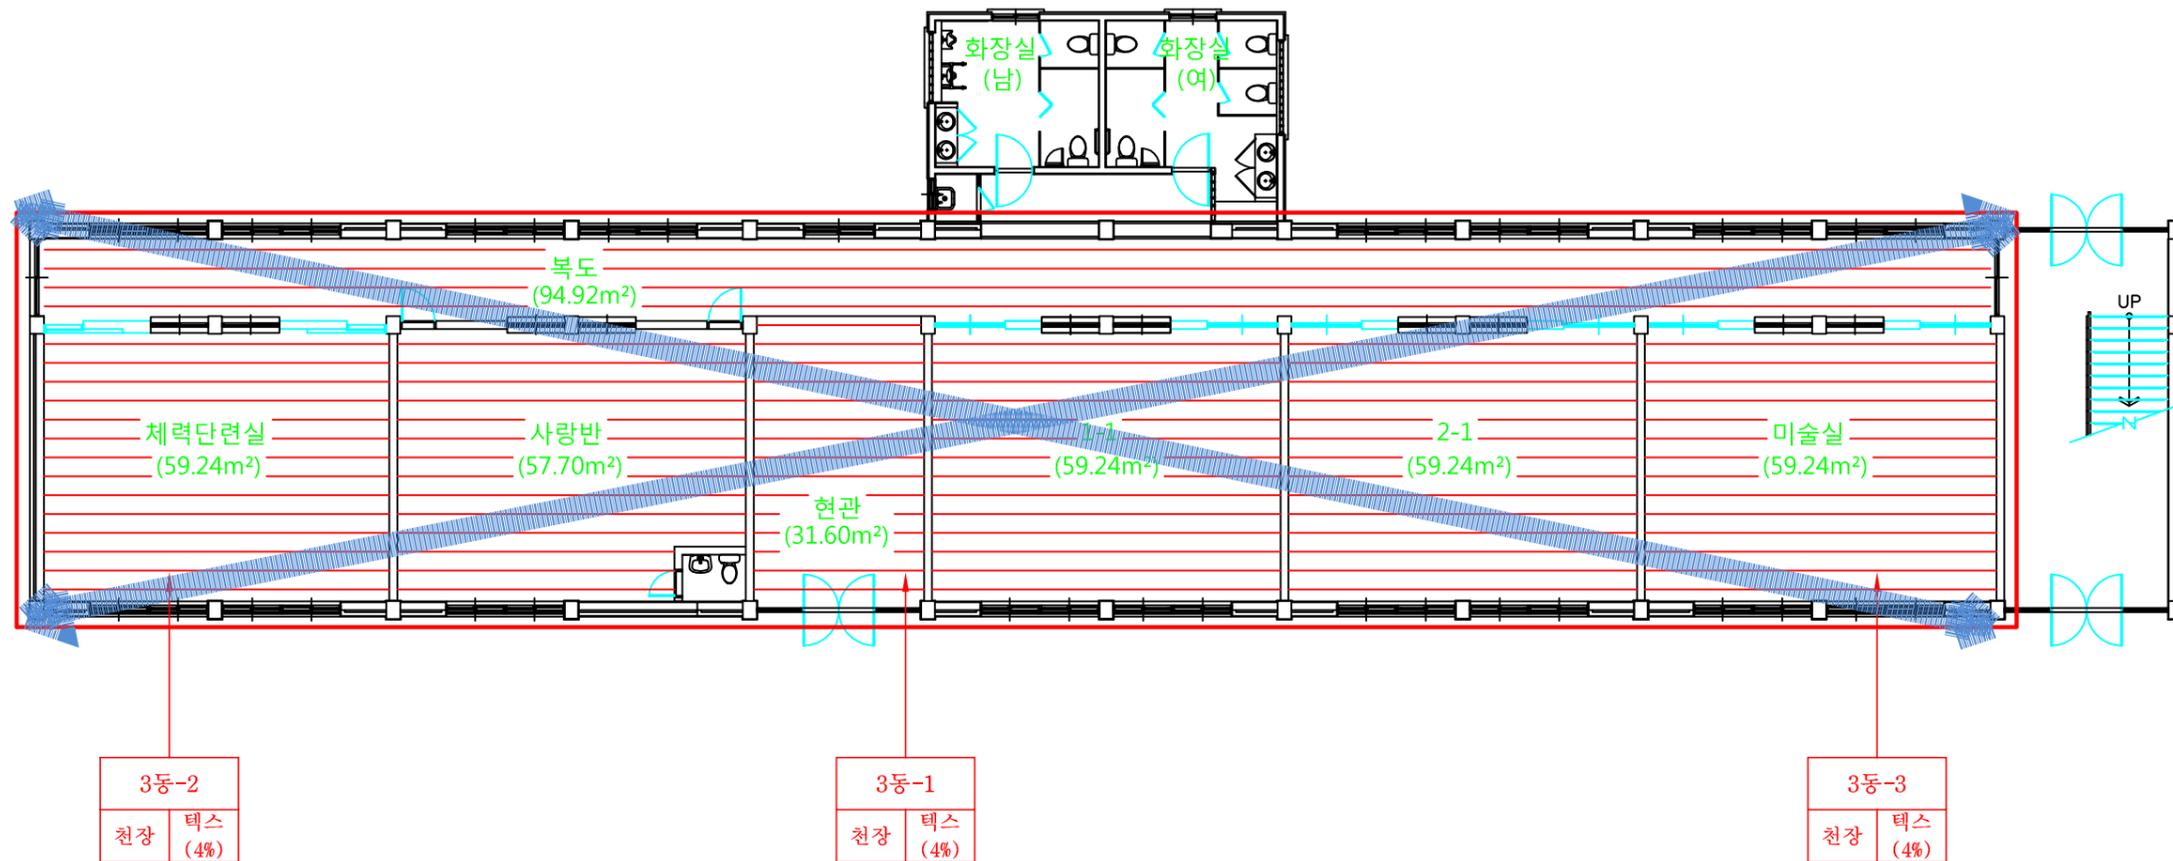
시료번호	시료채취 장소	건축자재	동일구역	면적(m ²)	석면종류	함유율(%)	위해성평가 점수/등급	관리방안	현장주소 (기관명)	
3동-1	현관 천장	텍스	복도	126.52m ²	백석면	4(%)	6(낮음)	<석면함유 건축자재의 잠재적인 손상 가능성이 낮은 상태> 1)비산성과 손상이 동시에 있는 경우 손상에 대한 보수 2)석면함유 건축자재 또는 설비에 대한 지속적인 유지관리 3)석면함유 건축자재 또는 설비가 손상되었을 경우 즉시 보수 4)석면함유 건축자재를 인위적으로 손상시키지 않도록 함 5)전기공사, 배선공사 등 건축물 유지보수 공사에 석면함유설비 또는 자재가 훼손되어 석면이 비산되지 않도록 작업수행	전북 부안군 줄포면 줄포초교길 16 (줄포초등학교)	
3동-2	체력단련실 천장	텍스	사랑반	116.94m ²	백석면	4(%)	5(낮음)		도면번호	14-11-20-01
3동-3	미술실 천장	텍스	1-1, 2-1	177.72m ²	백석면	4(%)	8(낮음)		조사일자	2014. 11. 20
									조사기관	석면스토리(주)
