3-6 석면지도(금식실)

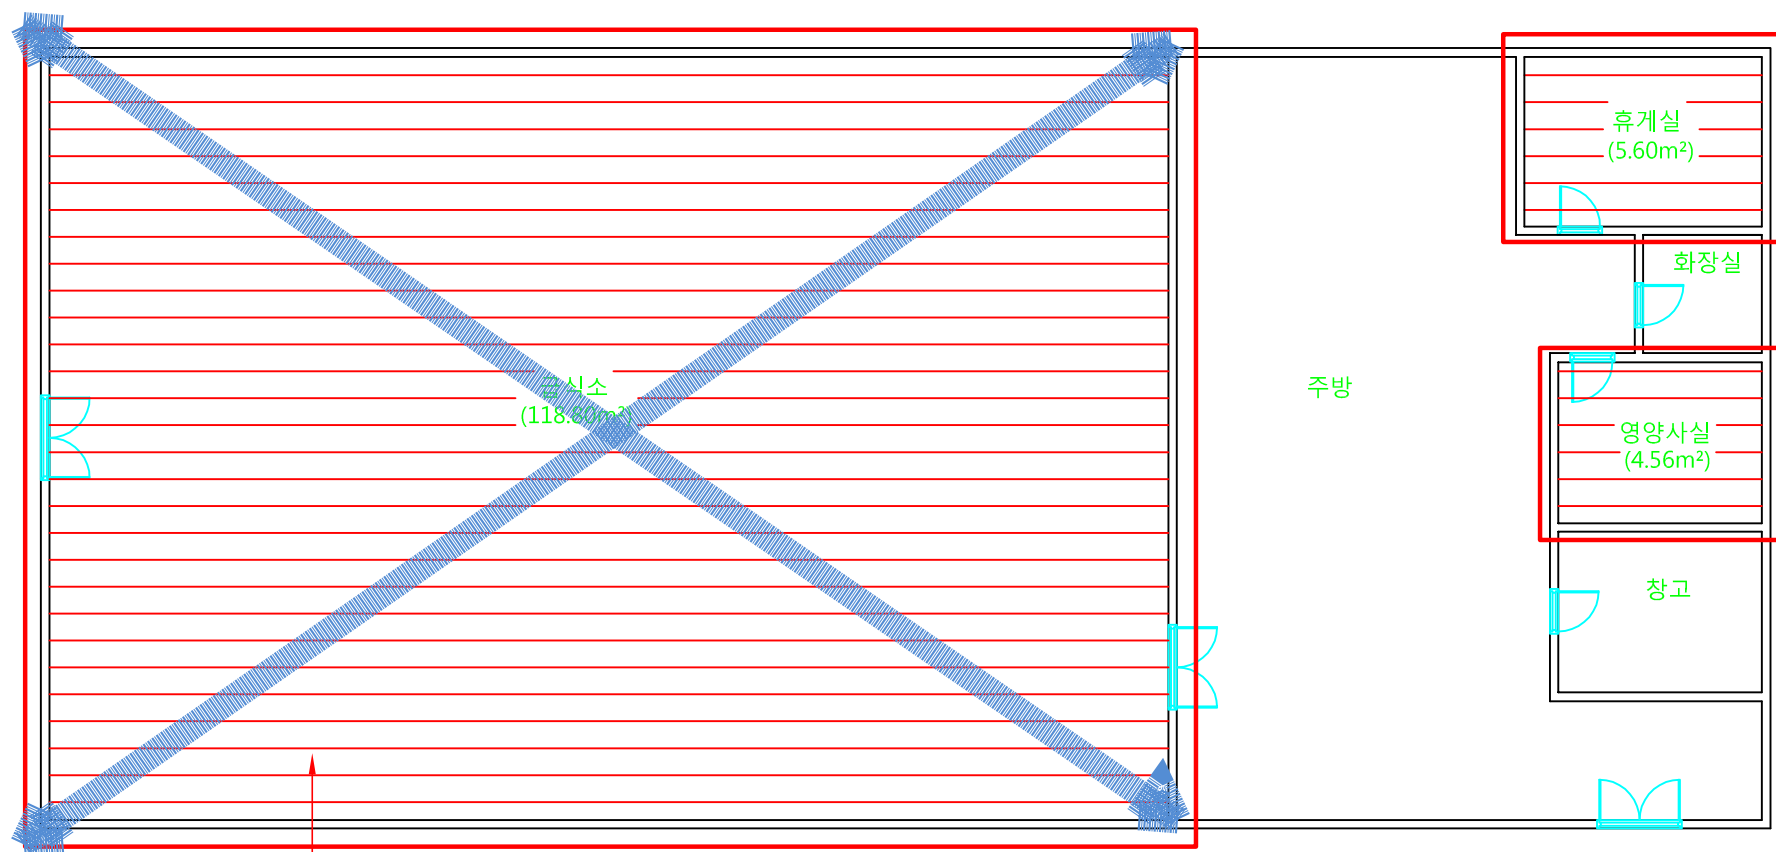
시료번호	시료채취 장소	건축자재	동일구역	면적(m ²)	석면종류	함유율(%)	위해성평가 점수/등급	관리방안	현장주소 (기관명)	전북 부안군 줄포면 줄포초교길 16 (줄포초등학교)
급식소-1	급식소 천장	텍스	휴게실, 영양사실	128.96m ²	백석면	4(%)	6(낮음)	<석면함유 건축자재의 잠재적인 손상 가능성이 낮은 상태> 1)비산성과 손상이 동시에 있는 경우 손상에 대한 보수 2)석면함유 건축자재 또는 설비에 대한 지속적인 유지관리 3)석면함유 건축자재 또는 설비가 손상되었을 경우 즉시 보수 4)석면함유 건축자재를 인위적으로 손상시키지 않도록 함 5)전기공사, 배선공사 등 건축물 유지보수 공사시 석면함유설비 또는 자재가 훼손되어 석면이 비산되지 않도록 작업수행	도면번호	14-11-20-01
									조사일자	2014. 11. 20
									조사기관	석면스토리(주)
