한국치즈과학고등학교 배치도

한국치즈과학고등학교 석면조사 용역 석 면 지 도

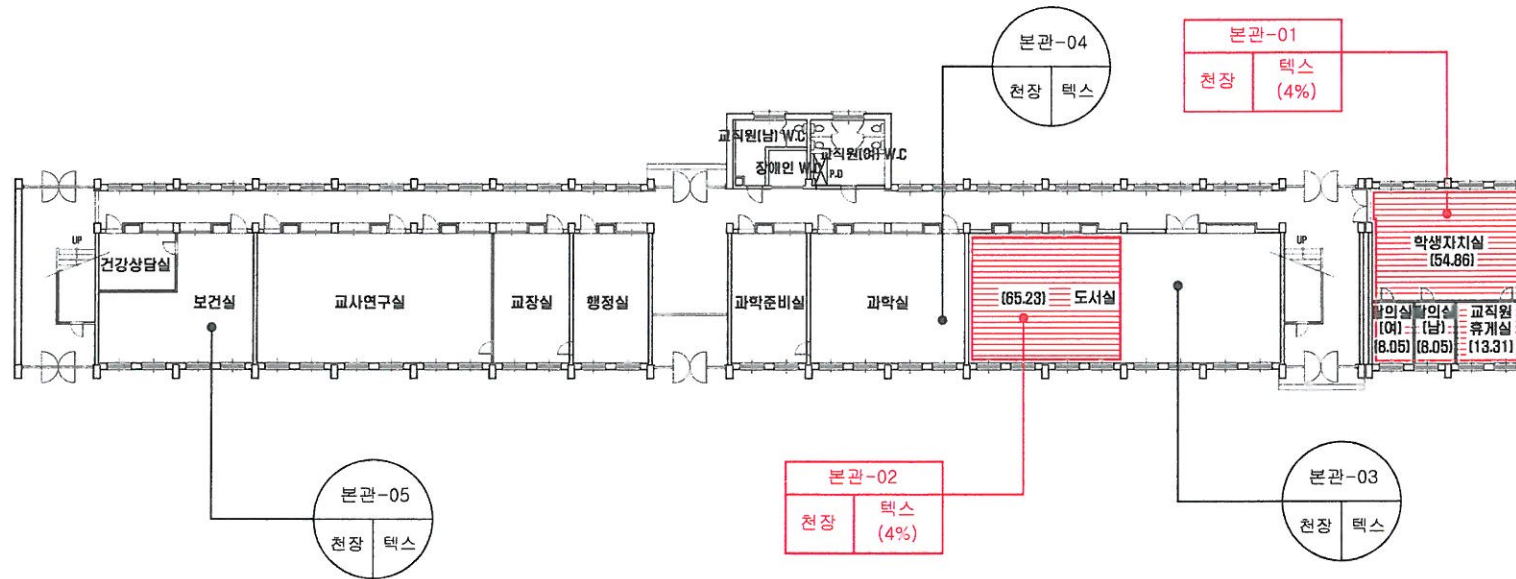
1동 본관동 1층

시료번호	시료채취 위치	건축자재	동일물질 구역	면적 부피 길이	석면 종류	석면함유율 (%)	위해성 평가점수	위해성 등급	관리방안
본관-01 본관-02	천장	텍스	학생자치실, 탈의실(남,여), 교직원휴게실, 도서관 일부	149.50	백석면	4(%)	11	낮음	<석면함유 건축자재의 잠재적인 손상 가능성이 낮은 상태> 1) 비산성과 손상이 동시에 있는 경우 손상에 대한 보수 2) 석면함유 건축자재 또는 설비에 대한 지속적인 유지 관리 3) 석면함유 건축자재 또는 설비가 손상되었을 경우 즉시 보수 4) 석면함유 건축자재를 인위적으로 손상시키지 않도록 함 5) 전기공사, 배선공사 등 건축물 유지보수 공사시 석면함유설비 또는 자재가 훼손되어 석면이 비산되지 않도록 작업수행

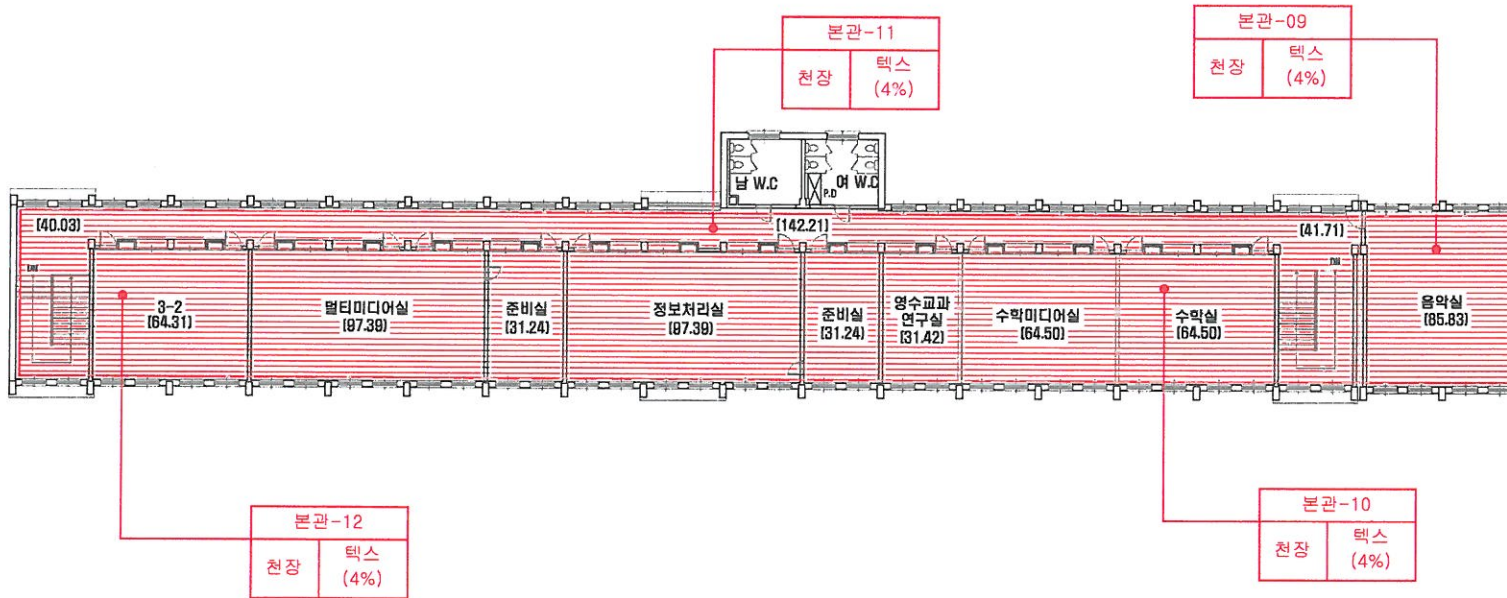
1동 본관동 3층

시료번호	시료채취 위치	건축자재	동일물질 구역	면적 부피 길이	석면 종류	석면함유율 (%)	위해성 평가점수	위해성 등급	관리방안
본관-09 본관-10 본관-11 본관-12	천장	텍스	3층 전실 (남,여 화장실 제외)	791.77	백석면	4(%)	11	낮음	<석면함유 건축자재의 잠재적인 손상 가능성이 낮은 상태> 1) 비산성과 손상이 동시에 있는 경우 손상에 대한 보수 2) 석면함유 건축자재 또는 설비에 대한 지속적인 유지 관리 3) 석면함유 건축자재 또는 설비가 손상되었을 경우 즉시 보수 4) 석면함유 건축자재를 인위적으로 손상시키지 않도록 함 5) 전기공사, 배선공사 등 건축물 유지보수 공사시 석면함유설비 또는 자재가 훼손되어 석면이 비산되지 않도록 작업수행
