한국치즈과학고등학교 석면조사 용역 석 면 지 도

1동 본관동 1층

* 도면번호: 14-12-10-01
* 도면축척:

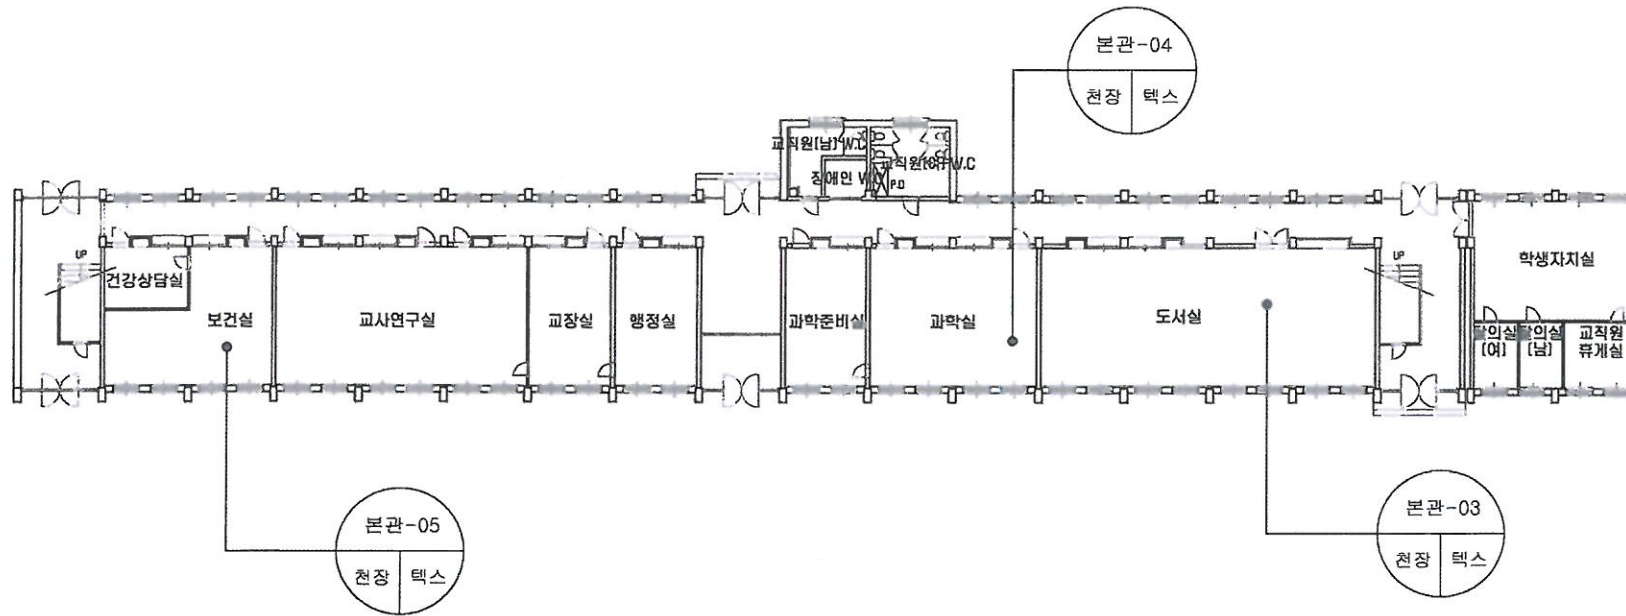
시료번호	시료채취 위치	건축자재	동일물질 구역	면적 부피 길이	석면 종류	석면함유율 (%)	위해성 평가점수	위해성 등급	관리방안
									<p><석면함유 건축자재의 잠재적인 손상 가능성이 낮은 상태></p> <ol style="list-style-type: none"> 1) 비산성과 손상이 동시에 있는 경우 손상에 대한 보수 2) 석면함유 건축자재 또는 설비에 대한 지속적인 유지 관리 3) 석면함유 건축자재 또는 설비가 손상되었을 경우 즉시 보수 4) 석면함유 건축자재를 인위적으로 손상시키지 않도록 함 5) 전기공사, 배선공사등 건축물 유지보수 공사시 석면함유설비 또는 자재가 훼손되어 석면이 비산되지 않도록 작업수행

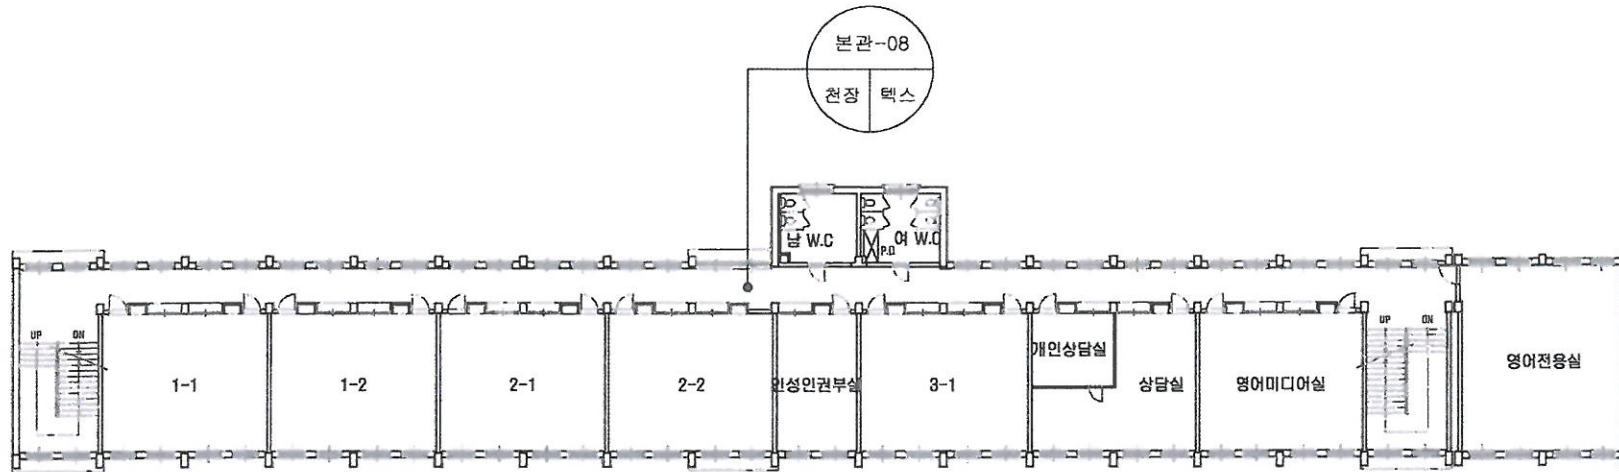
1동 본관동 2층

시료번호	시료채취 위치	건축자재	동일물질 구역	면적 부피 길이	석면 종류	석면함유율 (%)	위해성 평가점수	위해성 등급	관리방안
									<p><석면함유 건축자재의 잠재적인 손상 가능성이 낮은 상태></p> <p>1) 비산성과 손상이 동시에 있는 경우 손상에 대한 보수</p> <p>2) 석면함유 건축자재 또는 설비에 대한 지속적인 유지 관리</p> <p>3) 석면함유 건축자재 또는 설비가 손상되었을 경우 즉시 보수</p> <p>4) 석면함유 건축자재를 인위적으로 손상시키지 않도록 함</p> <p>5) 전기공사, 배선공사등 건축물 유지보수 공사시 석면함유설비 또는 자재가 훼손되어 석면이 비산되지 않도록 작업수행</p>

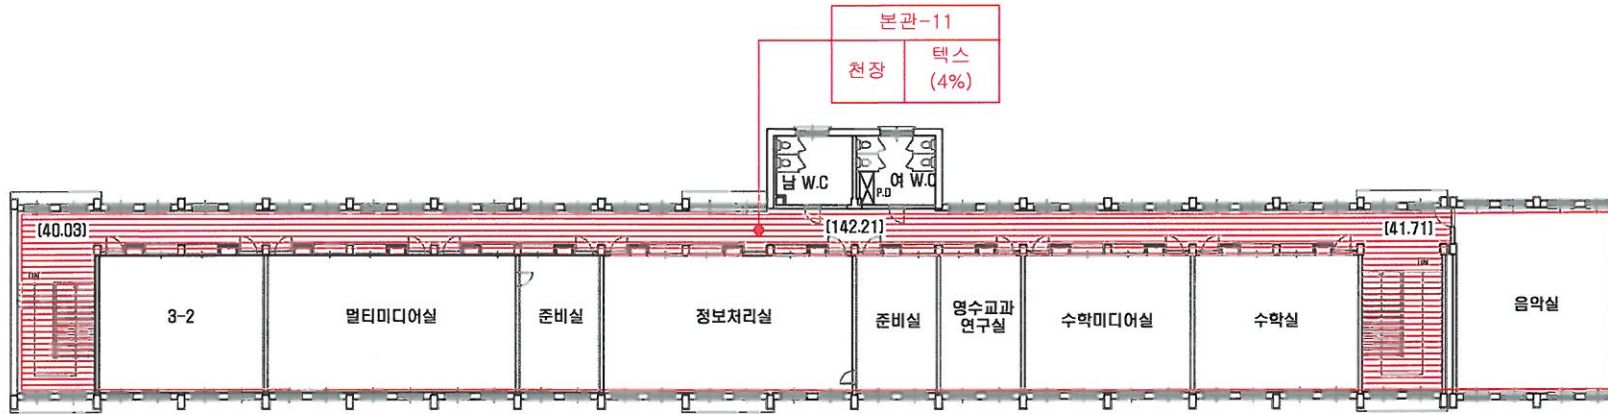
1동 본관동 3층

시료번호	시료채취 위치	건축자재	동일물질 구역	면적 부피 길이	석면 종류	석면함유율 (%)	위해성 평가점수	위해성 등급	관리방안
본관-11	천장	텍스	복도, 계단실	223.95	백석면	4(%)	11	낮음	<석면함유 건축자재의 잠재적인 손상 가능성이 낮은 상태> 1) 비산성과 손상이 동시에 있는 경우 손상에 대한 보수 2) 석면함유 건축자재 또는 설비에 대한 지속적인 유지 관리 3) 석면함유 건축자재 또는 설비가 손상되었을 경우 즉시 보수 4) 석면함유 건축자재를 인위적으로 손상시키지 않도록 함 5) 전기공사, 배선공사 등 건축물 유지보수 공사시 석면함유설비 또는 자재가 훼손되어 석면이 비산되지 않도록 작업수행
