< 군산 금암초등학교 주1 식당.조리실동 >

- *건축물명 : 주1 식당.조리실동
- *건축물 소재지 : 전북 군산시 서수면 향동서로 351-8
- *석면 조사.분석 기관: (주)진포환경컨설팅
- *조사일자: 2014.07.31
- *중 구분 : 지상1층
- *동별 연면적 : 253.24 m²

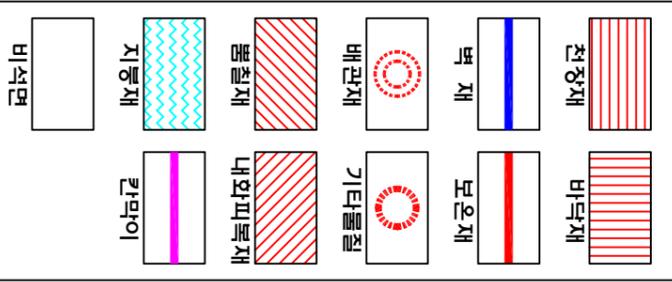
*건축지재별 그림 범위

시공 번호	시공 채취 위치	건축 지재	동일 물질 구역	석면 함유 지재 면적	석면 종류	석면 함유량(%)	위해성 평가 점수	위해성 등급	관리 방안
C-3	조리실 천장	방라이트(천장재)	조리실 방라이트 천장재 전체	69.93 m ²	백석면	8%	11점	낮음	* 비산성과 손상이 동시에 있는 경우 손상에 대한 보수 * 석면함유 건축지재 또는 슬라이트에 대한 지속적인 유지관리 * 석면함유 건축지재 또는 슬라이트가 손상되었을 경우 즉시 보수 * 석면함유 건축지재를 인위적으로 손상시키지 않도록 함 * 건축물 유지보수 공사 시 석면함유 슬라이트 또는 지재가 훼손되어 석면이 비산되지 않도록 작업수행
R-1	창고 지붕	슬레이트(지붕재)	다목적실, 창고 슬레이트 지붕재 전체	241.44 m ²	백석면	13%	7점	낮음	
P-1	식품보관창고 칸막이	방라이트(칸막이)	식품보관창고, 영양사무실 방라이트 칸막이	24.71 m ²	백석면	11%	8점	낮음
