< 군산 금암초등학교 부5 화장실동 >

부5 화장실동

*조사일자: 2014.07.31

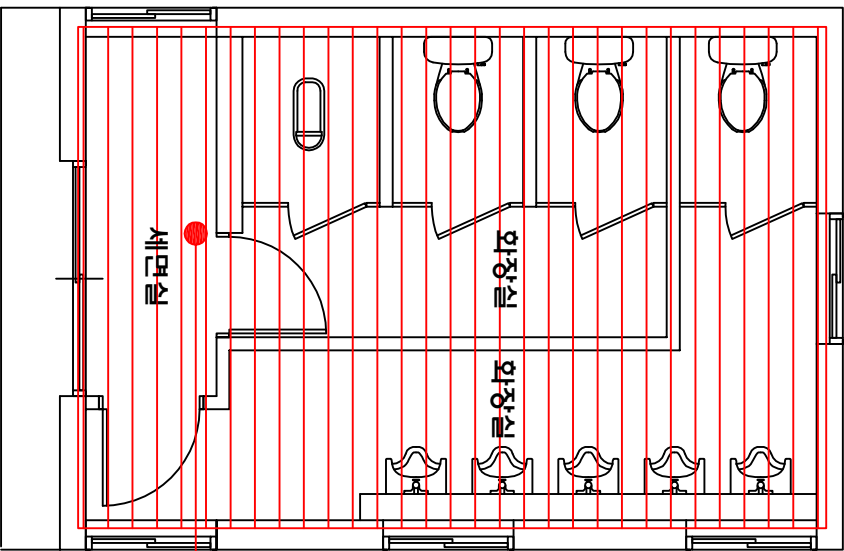
C - 5
전 장
벽석면 6%

시료 번호	시료 채취 위치	건축 자재	동일 물질 구역	석면함유 자재 면적	석면 종류	석면 함유량(%)	위해성 평가 점수	위해성 등급	관리 방안
C - 5	화장실 천장	텍스(천장재)	화장실 텍스 천장재	22.62 m ²	벽석면	6%	11점	낮음	<div>* 비산성과 손상이 동시에 있는 경우 손상에 대한 보수</div> <div>* 석면함유 건축자재 또는 설비에 대한 지속적인 유지관리</div> <div>* 석면함유 건축자재 또는 설비가 손상되었을 경우 즉시 보수</div> <div>* 석면함유 건축자재를 인위적으로 손상시키지 않도록 함</div> <div>* 건축물 유지보수 공사 시 석면함유 설비 또는 자재가 훼손되어 석면이 비산되지 않도록 작업수행</div>
