금암초등학교 건축물 석면지도

소재지 : 군산시 서수면 황등서로 351-8(금암초등학교)

조사일시 : 2014.07.31.

조사기관 : (주)진포환경컨설팅

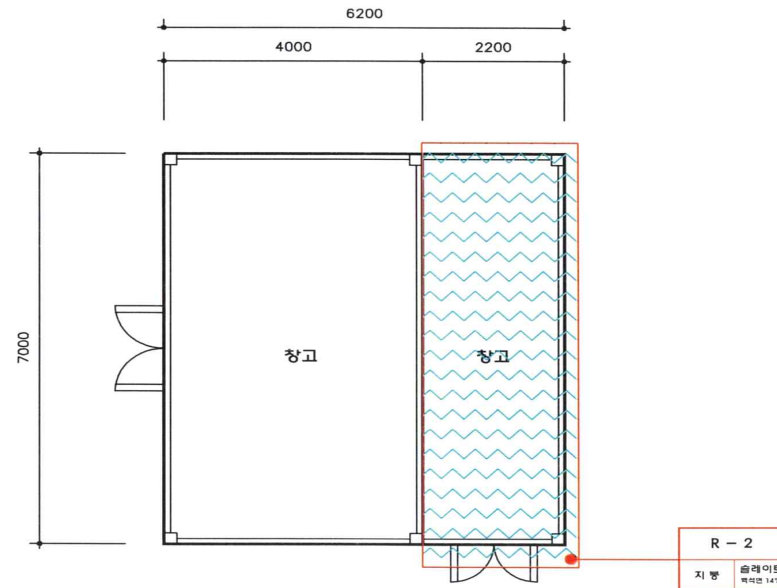
< 군산 금암초등학교 부2 창고동 >

시료 번호	시료 채취 위치	건축 자재	동일 물질 구역	석면함유 자재 면적	석면 종류	석면 함유량(%)	위해성 평가 점수	위해성 등급	관리 방안
R - 2	창고 지붕	슬레이트(지붕재)	창고 슬레이트 지붕재	20.06 m ²	백석면	14%	7점	낮음	<ul style="list-style-type: none"> * 비산성과 손상이 동시에 있는 경우 손상에 대한 보수 * 석면함유 건축자재 또는 설비에 대한 지속적인 유지관리 * 석면함유 건축자재 또는 설비가 손상되었을 경우 즉시 보수 * 석면함유 건축자재를 인위적으로 손상시키지 않도록 함 * 건축물 유지보수 공사 시 석면함유 설비 또는 자재가 훼손되어 석면이 비산되지 않도록 작업수행

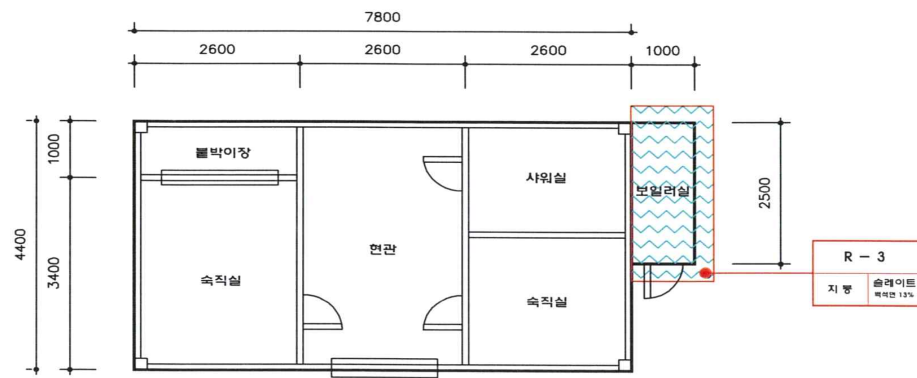
< 군산 금암초등학교 부3 숙직실동 >

시료 번호	시료 채취 위치	건축 자재	동일 물질 구역	석면함유 자재 면적	석면 종류	석면 함유량(%)	위해성 평가 점수	위해성 등급	관리 방안
R - 3	보일러실 지붕	슬레이트(지붕재)	보일러실 슬레이트 지붕재	4.43 m ²	백석면	13%	7점	낮음	<ul style="list-style-type: none"> * 비산성과 손상이 동시에 있는 경우 손상에 대한 보수 * 석면함유 건축자재 또는 설비에 대한 지속적인 유지관리 * 석면함유 건축자재 또는 설비가 손상되었을 경우 즉시 보수 * 석면함유 건축자재를 인위적으로 손상시키지 않도록 함 * 건축물 유지보수 공사 시 석면함유 설비 또는 자재가 훼손되어 석면이 비산되지 않도록 작업수행

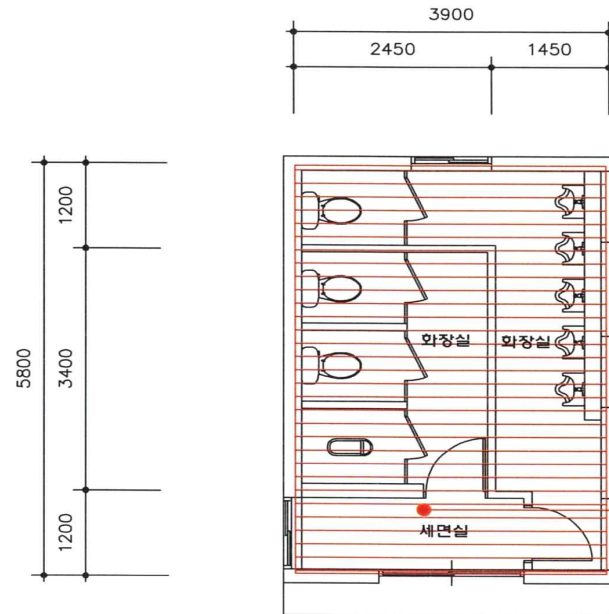
< 군산 금암초등학교 부5 화장실동 >

시료 번호	시료 채취 위치	건축 자재	동일 물질 구역	석면함유 자재 면적	석면 종류	석면 함유량(%)	위해성 평가 점수	위해성 등급	관리 방안
C-5	화장실 천장	텍스(천장재)	화장실 텍스 천장재	22.62 m ²	백석면	6%	11점	낮음	* 비산성과 손상이 동시에 있는 경우 손상에 대한 보수 * 석면함유 건축자재 또는 설비에 대한 지속적인 유지관리 * 석면함유 건축자재 또는 설비가 손상되었을 경우 즉시 보수 * 석면함유 건축자재를 인위적으로 손상시키지 않도록 함 * 건축물 유지보수 공사 시 석면함유 설비 또는 자재가 훼손되어 석면이 비산되지 않도록 작업수행
