3-6 석면지도(본관 1층)

3-6 석면지도(본관 2층)

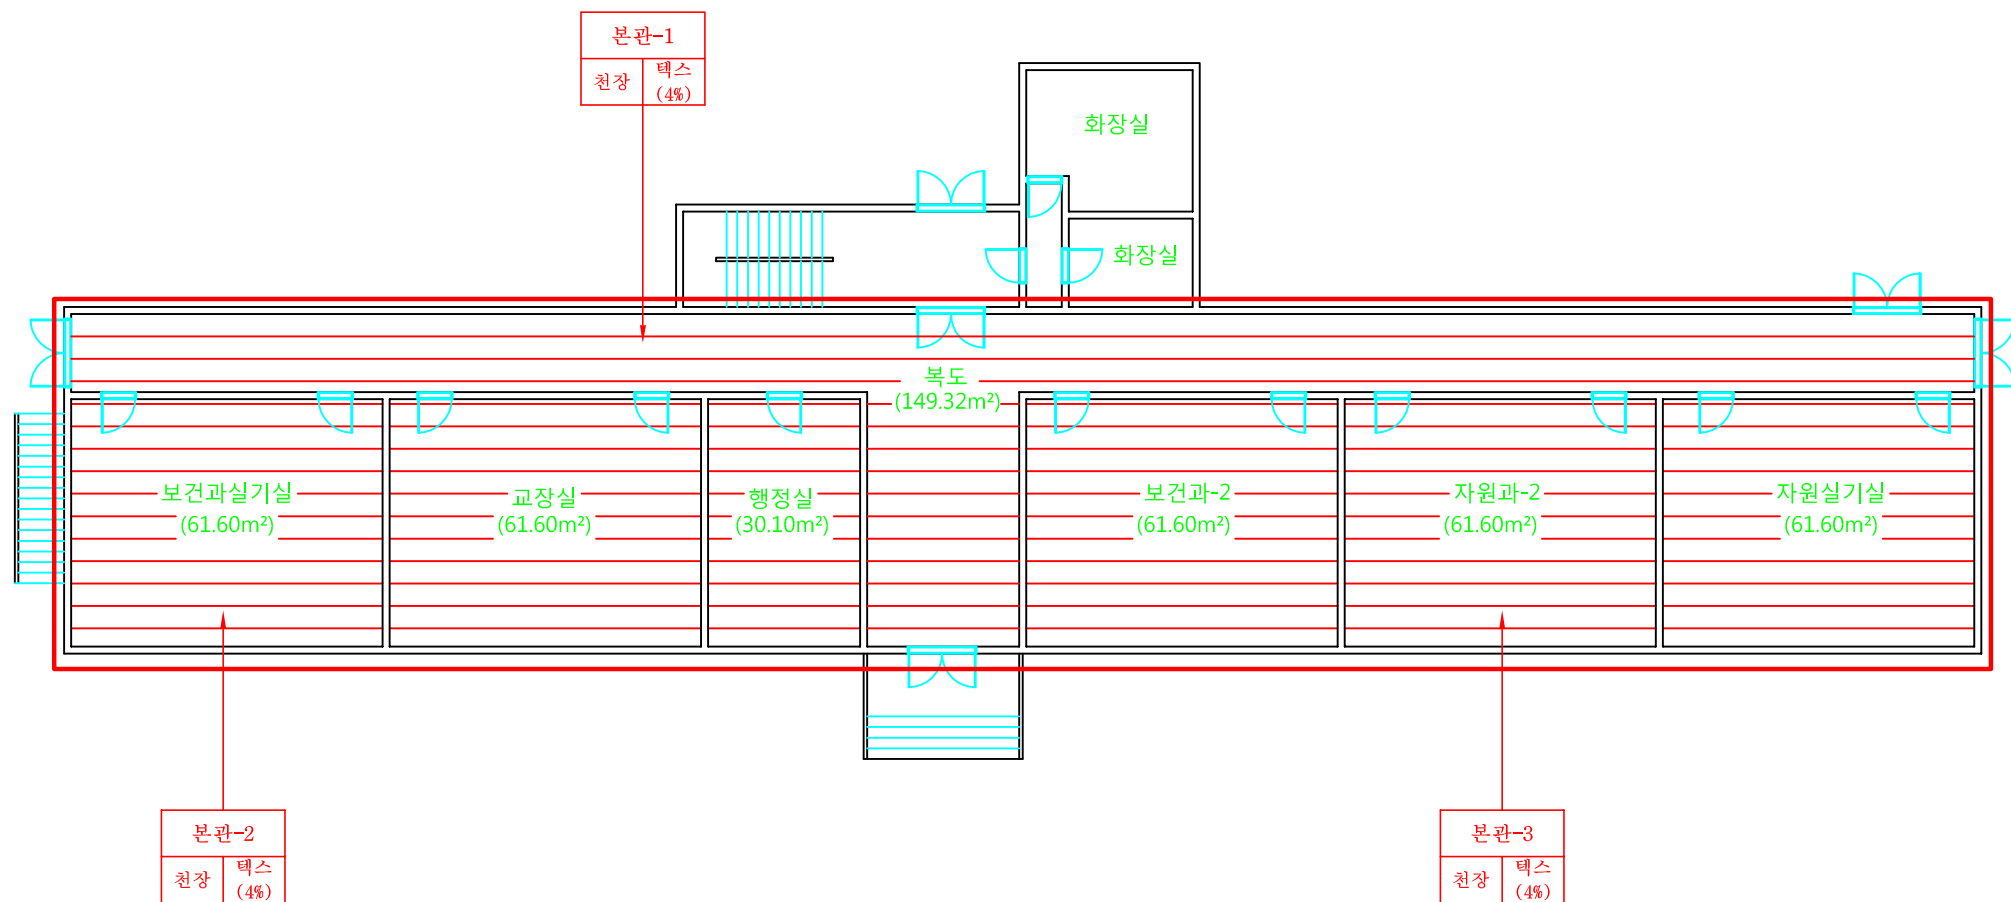
시료번호	시료채취 장소	건축자재	동일구역	면적(m ²)	석면종류	함유율(%)	위해성평가 점수/등급	관리방안	현장주소 (기관명)	전북 진안군 진안읍 임진로 2765 (진안한방고등학교)
본관-1	복도 천장	텍스	-	149.32m ²	백석면	4(%)	7(낮음)	<석면함유 건축자재의 잠재적인 손상 가능성이 낮은 상태> 1)비산성과 손상이 동시에 있는 경우 손상에 대한 보수 2)석면함유 건축자재 또는 설비에 대한 지속적인 유지관리 3)석면함유 건축자재 또는 설비가 손상되었을 경우 즉시 보수 4)석면함유 건축자재를 인위적으로 손상시키지 않도록 함 5)전기공사, 배선공사 등 건축물 유지보수 공사시 석면함유설비 또는 자재가 훼손되어 석면이 비산되지 않도록 작업수행	도면번호	14-08-25-01
본관-2	보건과실기실 천장	텍스	교장실, 행정실	153.30m ²	백석면	4(%)	8(낮음)		조사일자	2014. 08. 25
본관-3	자원과-2 천장	텍스	보건과-2, 자원실기실	184.80m ²	백석면	4(%)	8(낮음)		조사기관	석면스토리(주)

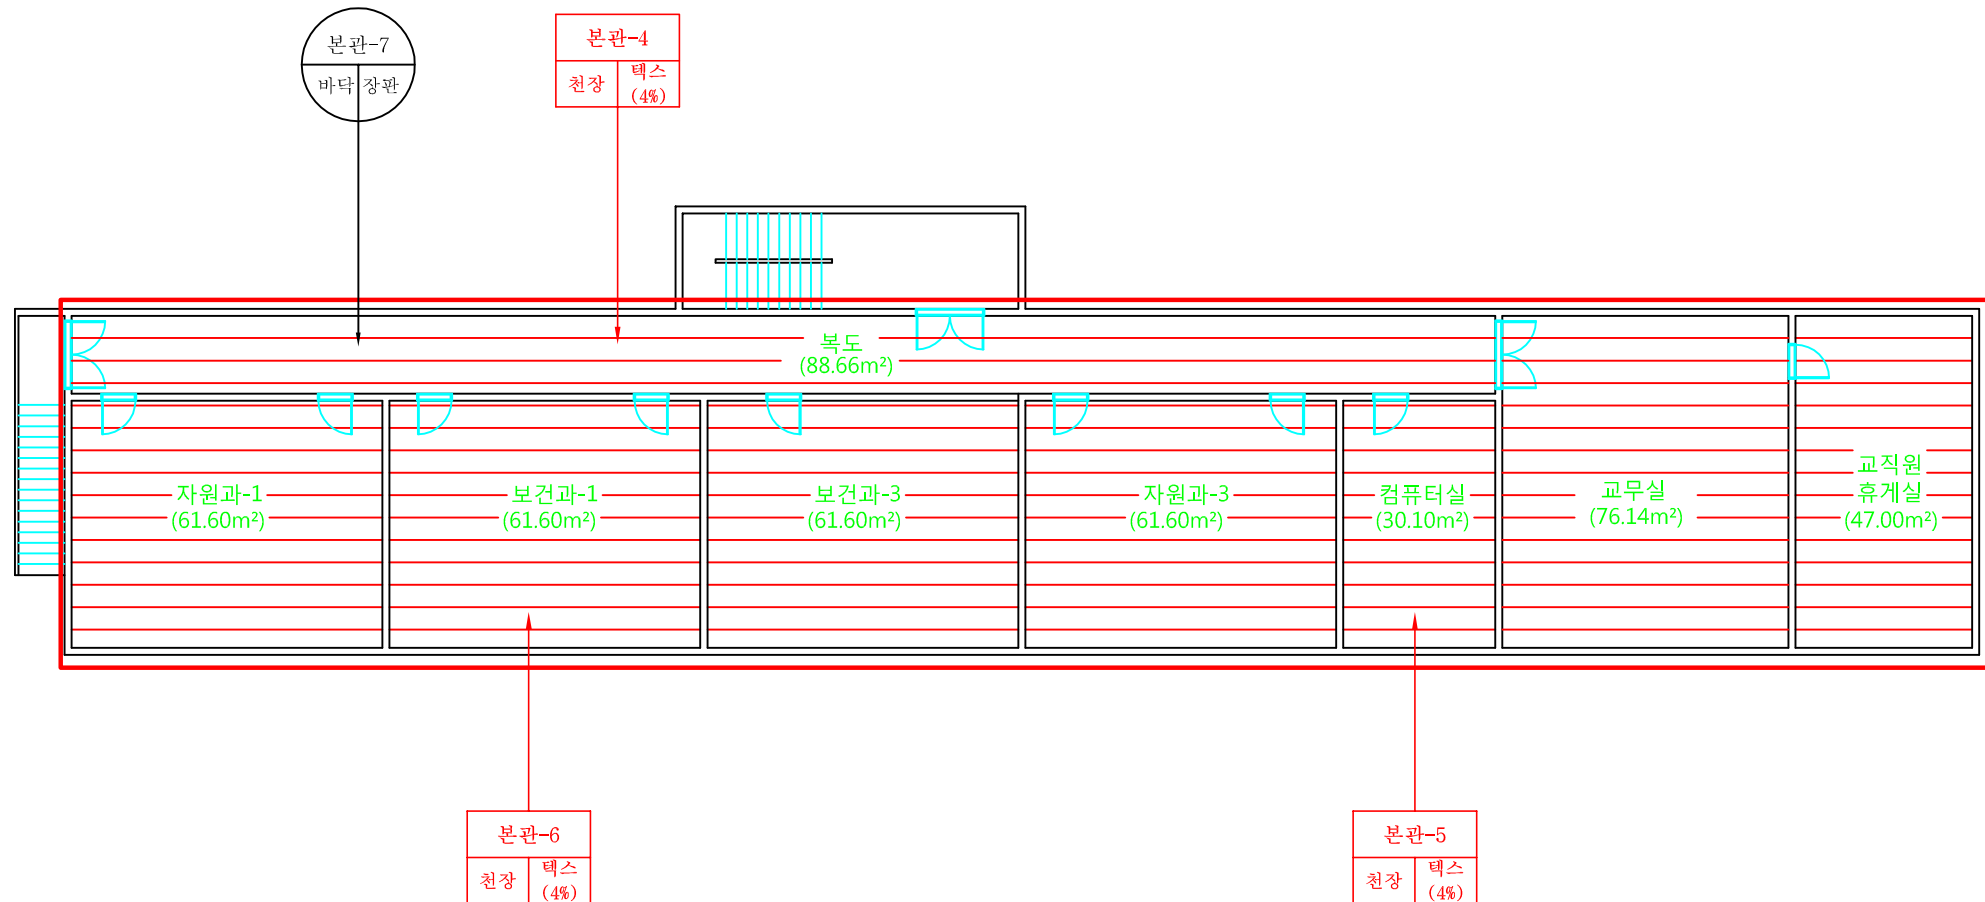
시료번호	시료채취 장소	건축자재	동일구역	면적(m ²)	석면종류	함유율(%)	위해성평가 점수/등급	관리방안	현장주소 (기관명)	전북 진안군 진안읍 임진로 2765 (진안한방고등학교)
본관-4	복도 천장	텍스	-	88.66m ²	백석면	4(%)	7(낮음)	<석면함유 건축자재의 잠재적인 손상 가능성이 낮은 상태> 1)비산성과 손상이 동시에 있는 경우 손상에 대한 보수 2)석면함유 건축자재 또는 설비에 대한 지속적인 유지관리 3)석면함유 건축자재 또는 설비가 손상되었을 경우 즉시 보수 4)석면함유 건축자재를 인위적으로 손상시키지 않도록 함 5)전기공사, 배선공사 등 건축물 유지보수 공사시 석면함유설비 또는 자재가 훼손되어 석면이 비산되지 않도록 작업수행	도면번호	14-08-25-02
본관-5	컴퓨터실 천장	텍스	자원과-3, 교무실, 교직원휴게실	214.84m ²	백석면	4(%)	6(낮음)		조사일자	2014. 08. 25
본관-6	보건과-1 천장	텍스	자원과-1, 보건과-3	184.80m ²	백석면	4(%)	8(낮음)		조사기관	석면스토리(주)
