전주기전중학교 3층

- * 건축물명 : 전주기전중학교
- * 건축물 소재지 : 전라북도 전주시 완산구 유연로 133
- * 해당층 : 3층
- * 도면번호 : 14-06-26-04
- * 도면축척 :
- * 석면조사기관 : (주)대한석면환경연구소
- * 석면분석기관 : (주)대한석면환경연구소
- * 조사일자 : 2014.06.26

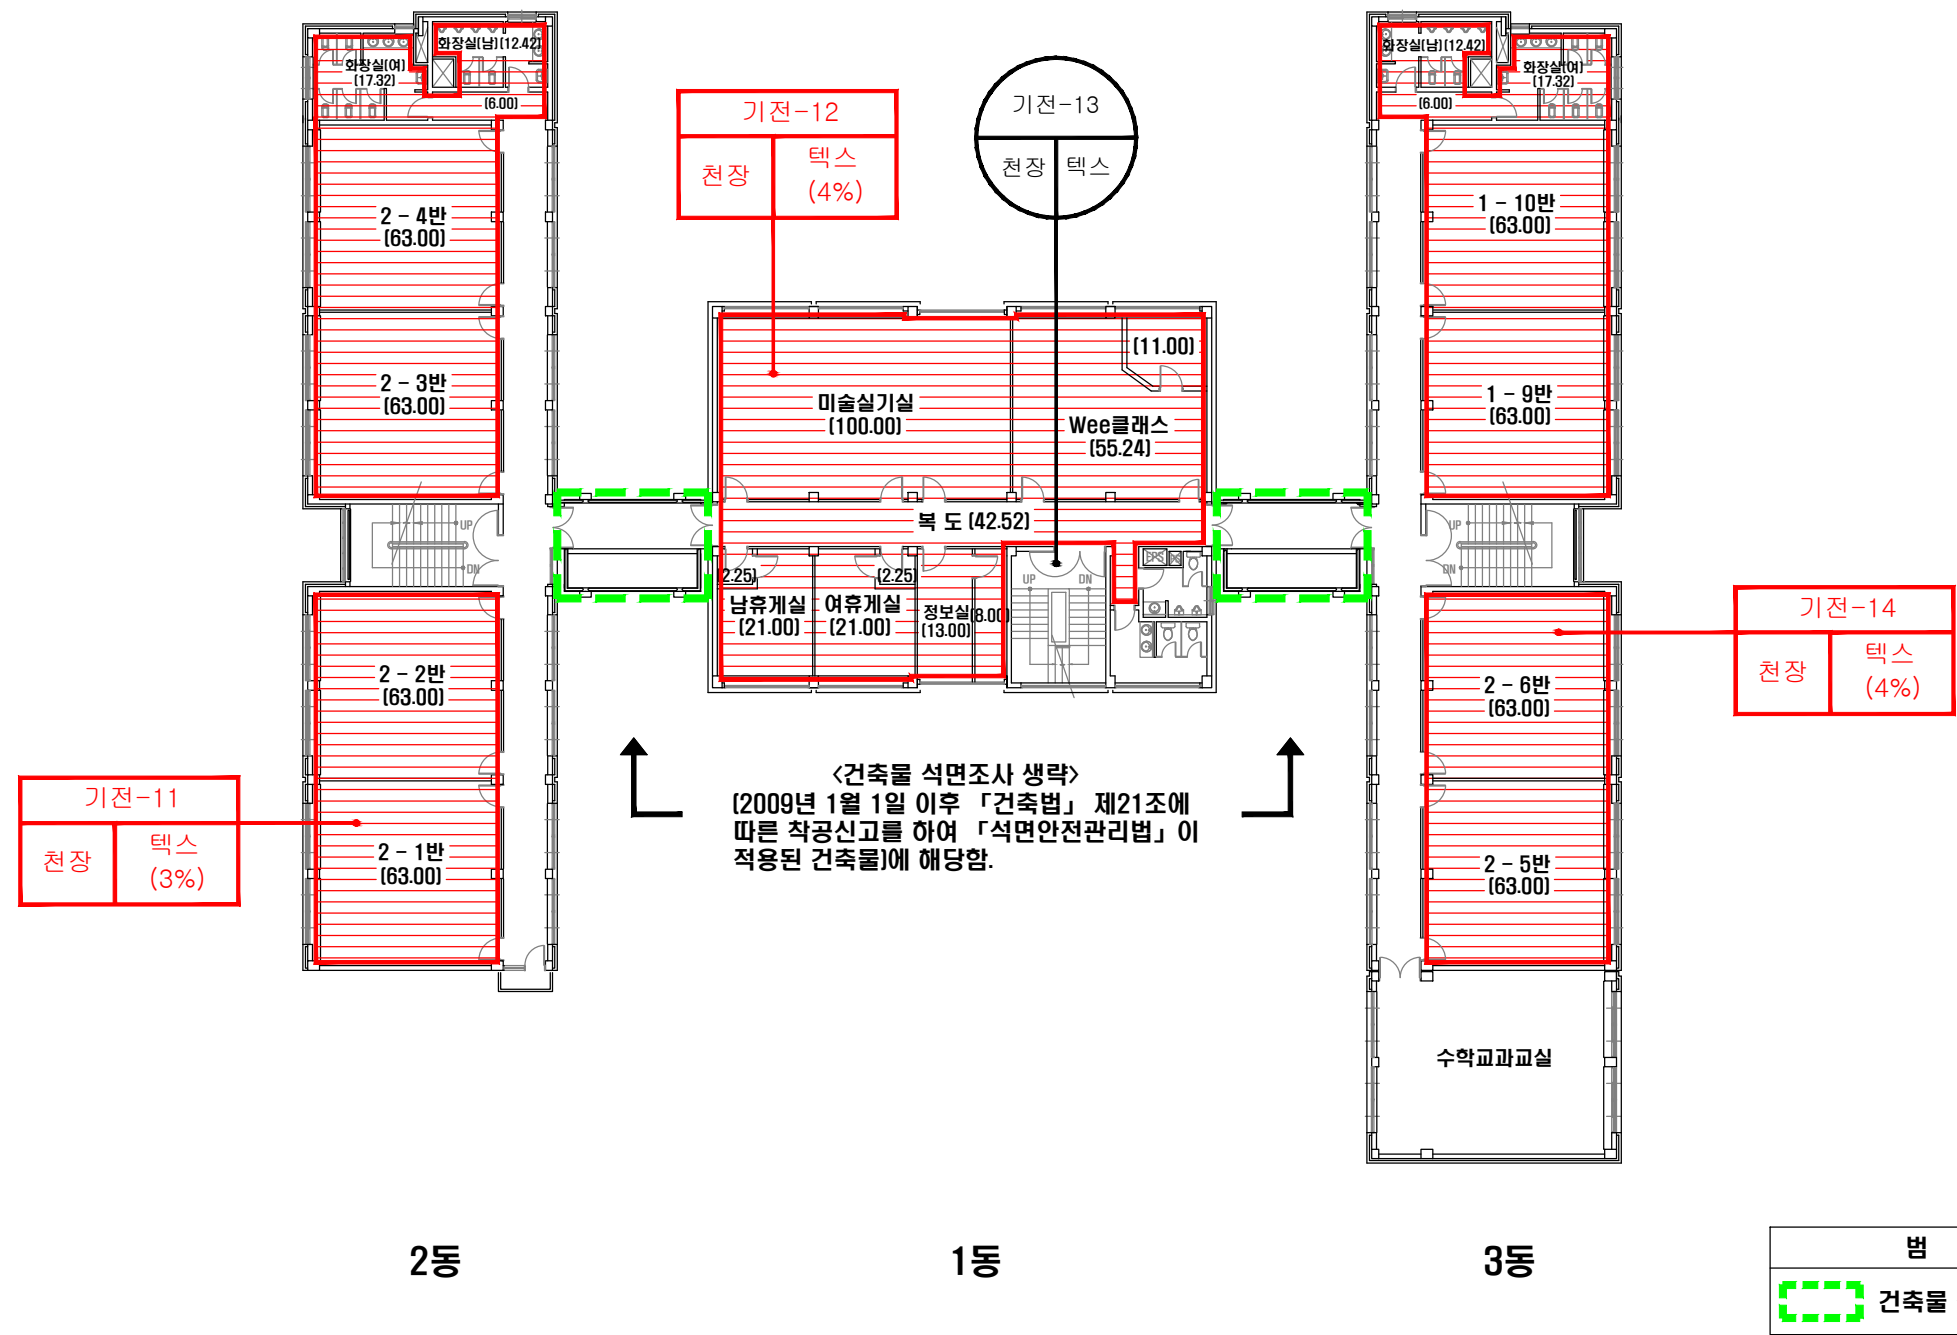
시료번호	시료채취 위치	건축자재	동일물질 구역	면적 부피 길이	석면 종류	석면함유율 (%)	위해성 평가점수	위해성 등급	관리방안
기전-11 기전-12 기전-14	천장	텍스	2동~3동 남·여화장실, 2동~3동 남·여화장실전실, 2-1반~2-6반, 1-9반, 1-10반, Wee클래스, 미술실기실, 복도, 남휴게실, 여휴게실, 정보실	851.74	백석면	3~4(%)	10	낮음	<석면함유 건축자재의 잠재적인 손상 가능성이 낮은 상태> 1) 비산성과 손상이 동시에 있는 경우 손상에 대한 보수 2) 석면함유 건축자재 또는 설비에 대한 지속적인 유지 관리 3) 석면함유 건축자재 또는 설비가 손상되었을 경우 즉시 보수 4) 석면함유 건축자재를 인위적으로 손상시키지 않도록 함 5) 전기공사, 배선공사 등 건축물 유지보수 공사시 석면함유설비 또는 자재가 훼손되어 석면이 비산되지 않도록 작업수행
