# 전주기전중학교 5층

- \* 건축물명 : 전주기전중학교

\* 해당층 : 5층

\* 도면번호 : 14-06-26-06

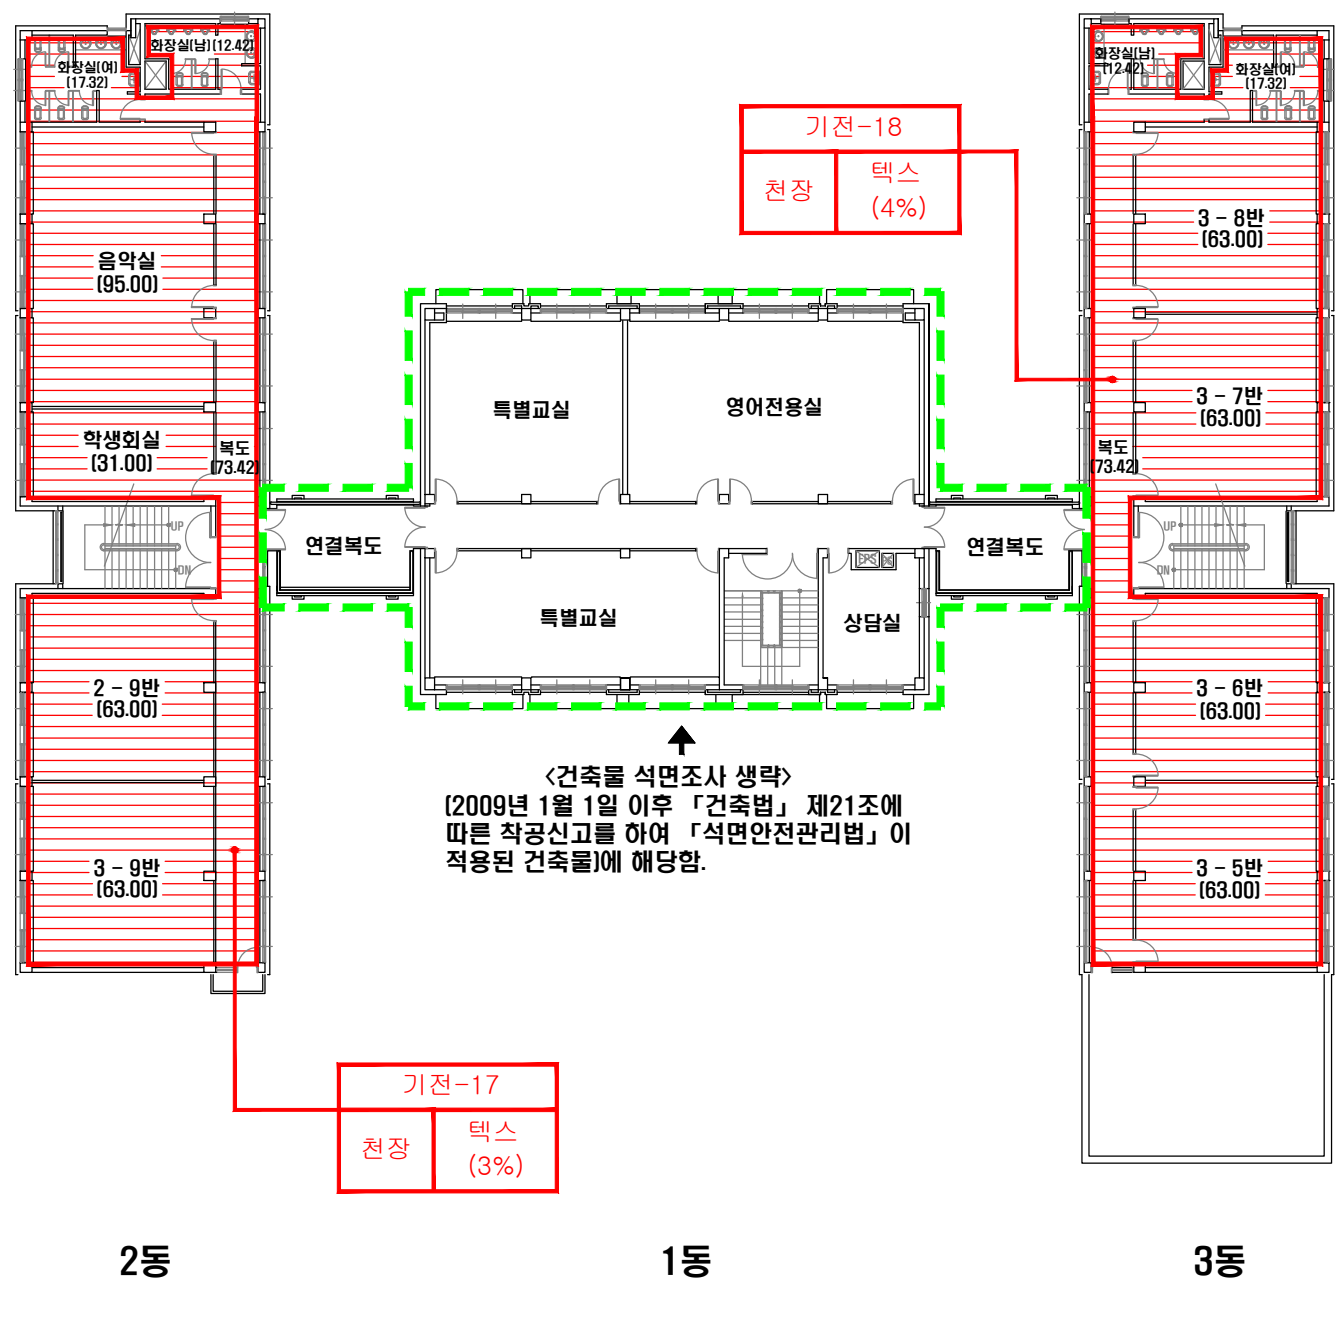
시료번호	시료채취 위치	건축자재	동일물질 구역	면적 부피 길이	석면 종류	석면함유율 (%)	위해성 평가점수	위해성 등급	관리방안
기전-17 기전-18	천장	텍스	2동~3동 남·여화장실, 2동·3동 복도, 3-5반~3-9반, 2-9반, 학생회실, 음악실	710.32	백석면	3~4(%)	10	낮음	<석면함유 건축자재의 잠재적인 손상 가능성이 낮은 상태> 1) 비산성과 손상이 동시에 있는 경우 손상에 대한 보수 2) 석면함유 건축자재 또는 설비에 대한 지속적인 유지 관리 3) 석면함유 건축자재 또는 설비가 손상되었을 경우 즉시 보수 4) 석면함유 건축자재를 인위적으로 손상시키지 않도록 함 5) 전기공사,배선공사등 건축물 유지보수 공사시 석면함유설비 또는 자재가 훼손되어 석면이 비산되지 않도록 작업수행
