전주기전중학교 1층

- * 건축물명 : 전주기전중학교
- * 건축물 소재지 : 전라북도 전주시 완산구 유연로 133
- * 해당층 : 1층
- * 도면번호 : 14-06-26-02
- * 도면축척 :
- * 석면조사기관 : (주)대한석면환경연구소
- * 석면분석기관 : (주)대한석면환경연구소
- * 조사일자 : 2014.06.26

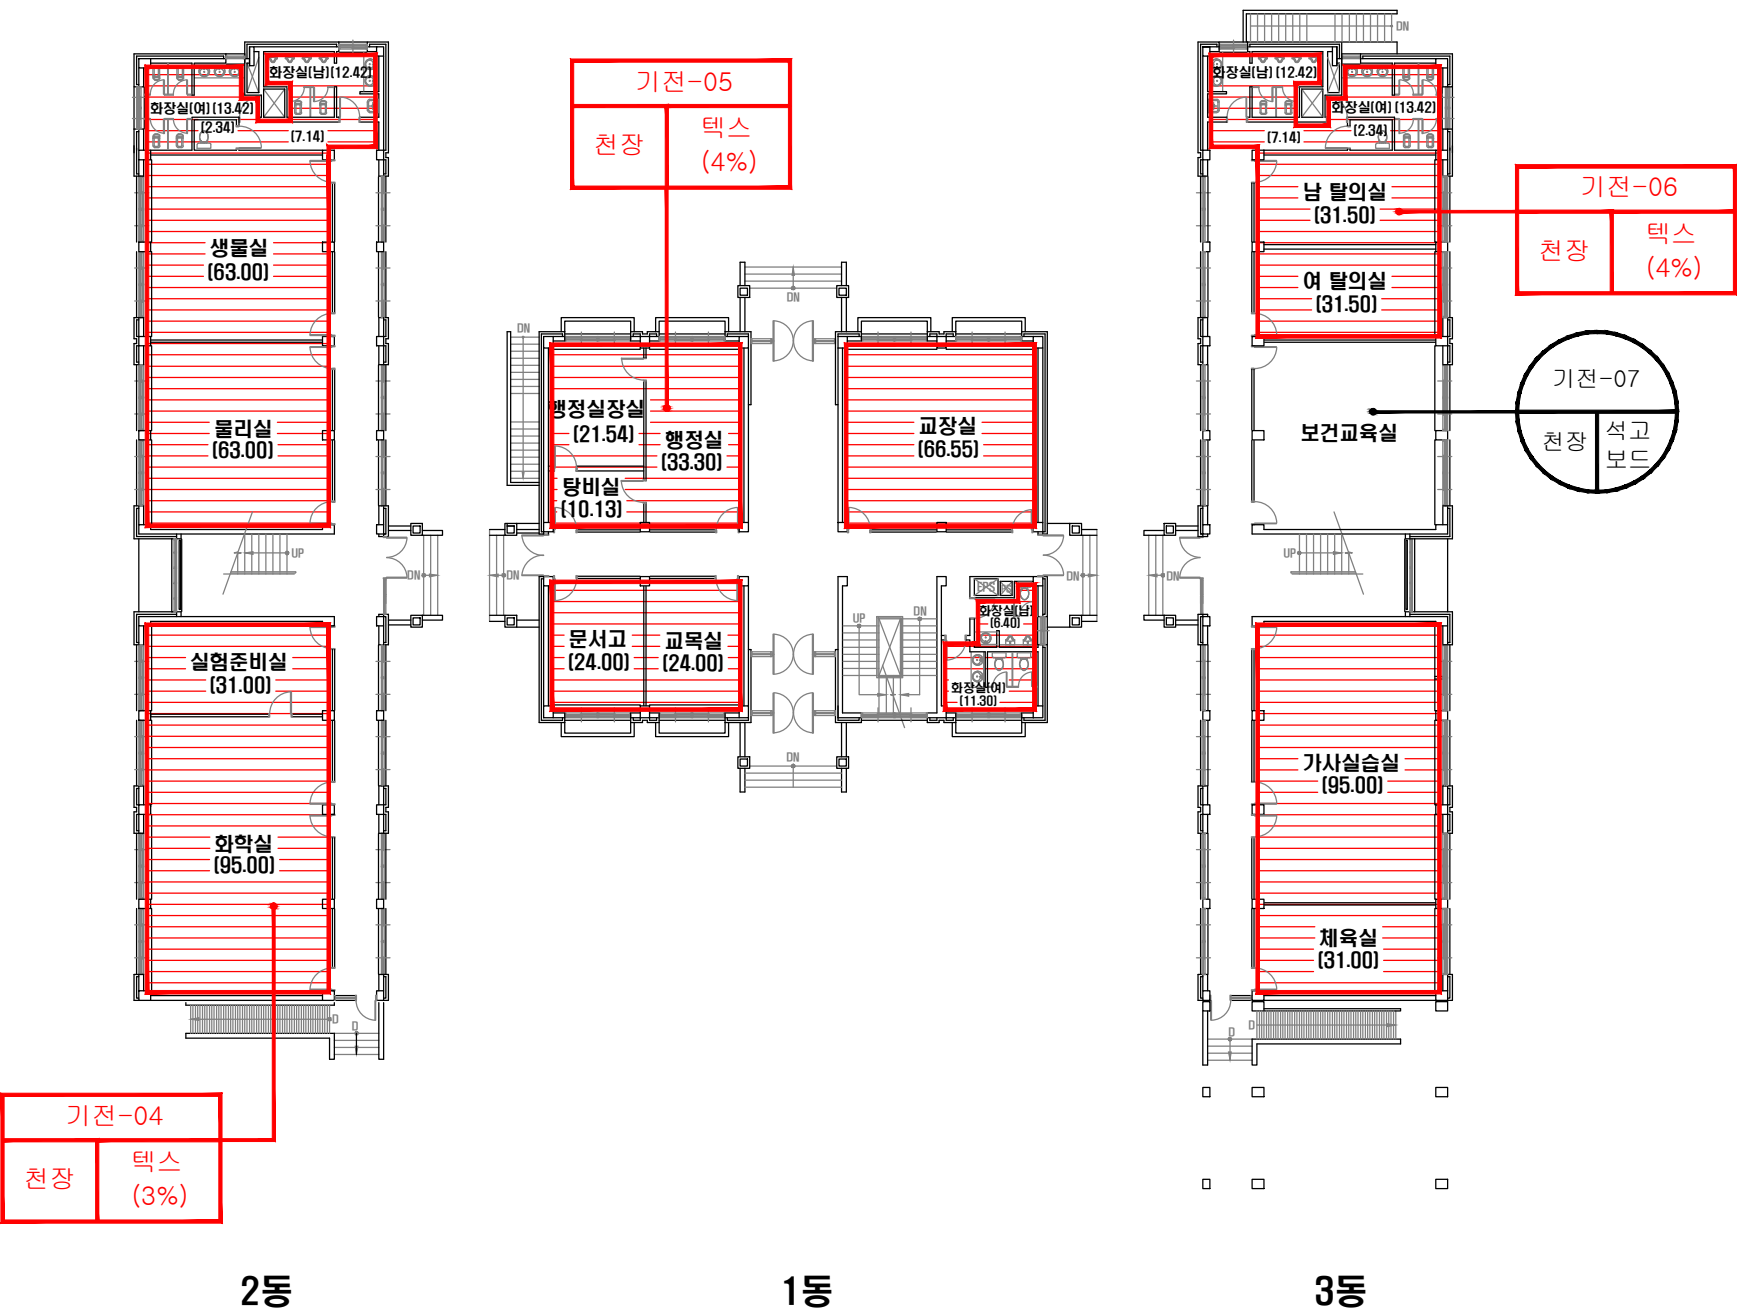
시료번호	시료채취 위치	건축자재	동일물질 구역	면적 부피 길이	석면 종류	석면함유율 (%)	위해성 평가점수	위해성 등급	관리방안
기전-04 기전-05 기전-06	천장	텍스	1동~3동 남·여화장실 2동~3동 남·여화장실전실, 생물실, 물리실, 실험준비실, 화학실, 행정실, 행정실장실, 탕비실, 교장실, 문서고, 교목실, 남·여탈의실, 가사실습실, 체육실	708.86	백석면	3~4(%)	10	낮음	<석면함유 건축자재의 잠재적인 손상 가능성이 낮은 상태> 1) 비산성과 손상이 동시에 있는 경우 손상에 대한 보수 2) 석면함유 건축자재 또는 설비에 대한 지속적인 유지 관리 3) 석면함유 건축자재 또는 설비가 손상되었을 경우 즉시 보수 4) 석면함유 건축자재를 인위적으로 손상시키지 않도록 함 5) 전기공사,배선공사등 건축물 유지보수 공사시 석면함유설비 또는 자재가 훼손되어 석면이 비산되지 않도록 작업수행
