전주기전중학교 2층

- \* 건축물명 : 전주기전중학교
- \* 건축물 소재지 : 전라북도 전주시 완산구 유연로 133
- \* 해당층 : 2층
- \* 도면번호 : 14-06-26-03
- \* 도면축척 :
- \* 석면조사기관 : (주)대한석면환경연구소
- \* 석면분석기관 : (주)대한석면환경연구소
- \* 조사일자 : 2014.06.26

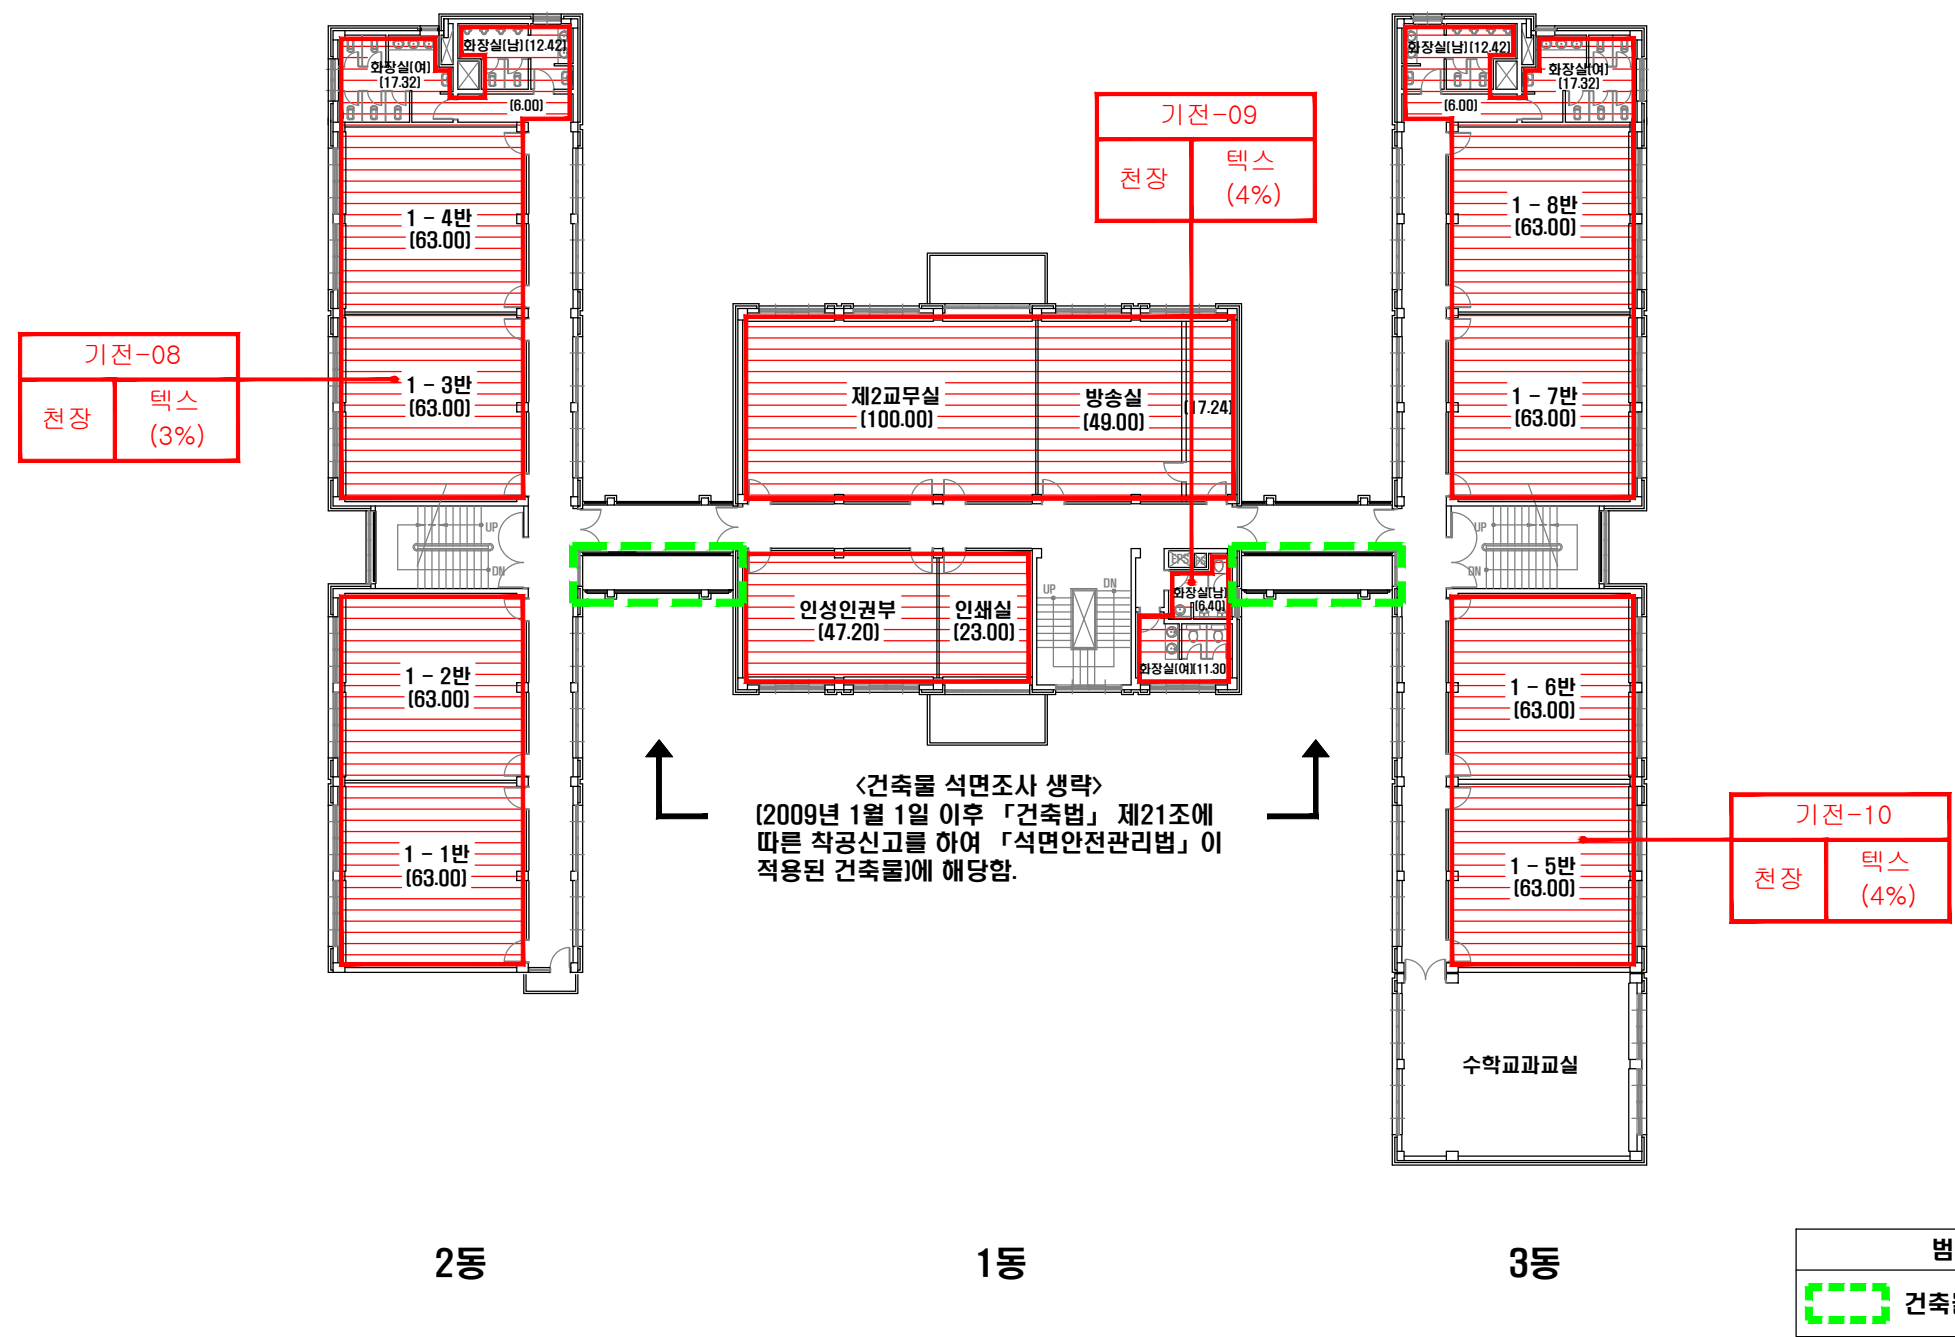
시료번호	시료채취 위치	건축자재	동일물질 구역	면적 부피 길이	석면 종류	석면함유율 (%)	위해성 평가점수	위해성 등급	관리방안
기전-08 기전-09 기전-10	천장	텍스	1동~3동 남·여화장실, 2동~3동 남·여화장실전실, 1-1반~1-8반, 제2교무실, 방송실, 인성인권부, 인쇄실	829.62	백석면	3~4(%)	10	낮음	<석면함유 건축자재의 잠재적인 손상 가능성이 낮은 상태> 1) 비산성과 손상이 동시에 있는 경우 손상에 대한 보수 2) 석면함유 건축자재 또는 설비에 대한 지속적인 유지 관리 3) 석면함유 건축자재 또는 설비가 손상되었을 경우 즉시 보수 4) 석면함유 건축자재를 인위적으로 손상시키지 않도록 함 5) 전기공사,배선공사등 건축물 유지보수 공사시 석면함유설비 또는 자재가 훼손되어 석면이 비산되지 않도록 작업수행
