전주기전중학교 지하층

- \* 건축물명 : 전주기전중학교
- \* 건축물 소재지 : 전라북도 전주시 완산구 유연로 133
- \* 해당층 : 지하층
- \* 도면번호 : 14-06-26-01
- \* 도면축척 :
- \* 석면조사기관 : (주)대한석면환경연구소
- \* 석면분석기관 : (주)대한석면환경연구소
- \* 조사일자 : 2014.06.26

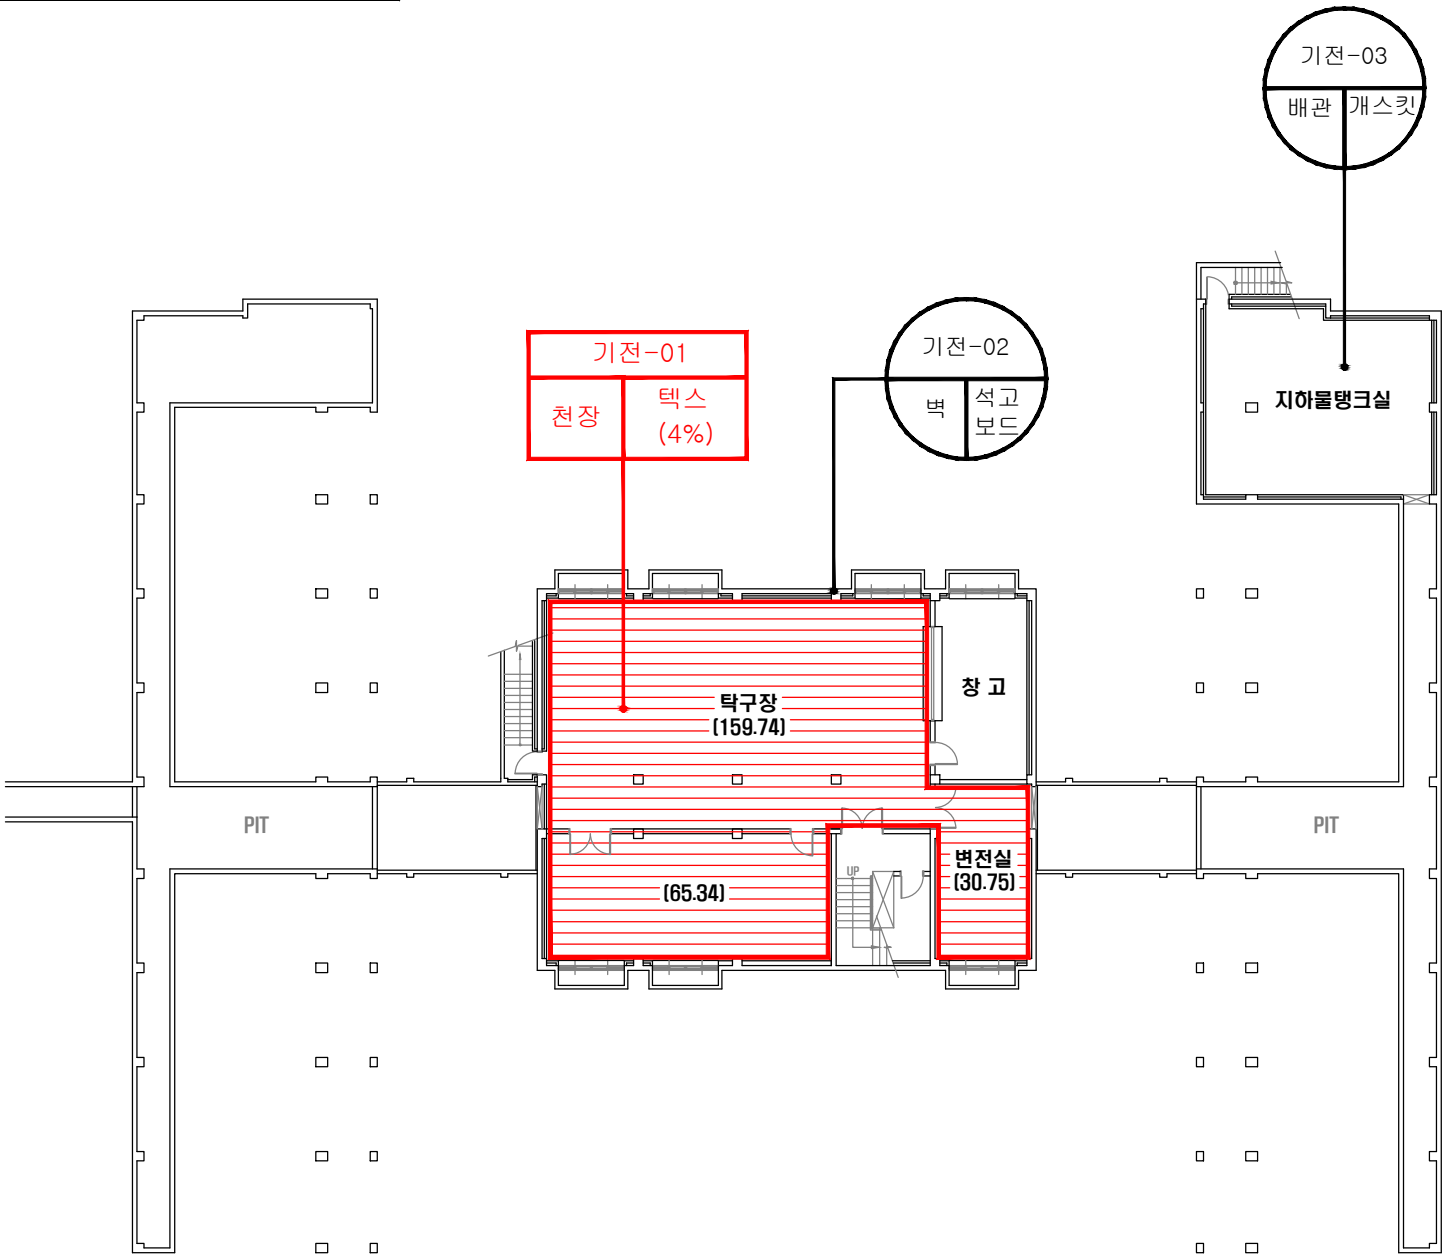
시료번호	시료채취 위치	건축자재	동일물질 구역	면적 부피 길이	석면 종류	석면함유율 (%)	위해성 평가점수	위해성 등급	관리방안
기전-01	천장	텍스	탁구장, 변전실	255.83	백석면	4(%)	8	낮음	<석면함유 건축자재의 잠재적인 손상 가능성이 낮은 상태> 1) 비산성과 손상이 동시에 있는 경우 손상에 대한 보수 2) 석면함유 건축자재 또는 설비에 대한 지속적인 유지 관리 3) 석면함유 건축자재 또는 설비가 손상되었을 경우 즉시 보수 4) 석면함유 건축자재를 인위적으로 손상시키지 않도록 함 5) 전기공사, 배선공사 등 건축물 유지보수 공사시 석면함유설비 또는 자재가 훼손되어 석면이 비산되지 않도록 작업수행
