전주기전중학교 지하층

- * 건축물명 : 전주기전중학교
- * 건축물 소재지 : 전라북도 전주시 완산구 유연로 133
- * 해당층 : 지하층
- * 도면번호 : 14-06-26-01
- * 도면축척 :
- * 석면조사기관 : (주)대한석면환경연구소
- * 석면분석기관 : (주)대한석면환경연구소
- * 조사일자 : 2014.06.26

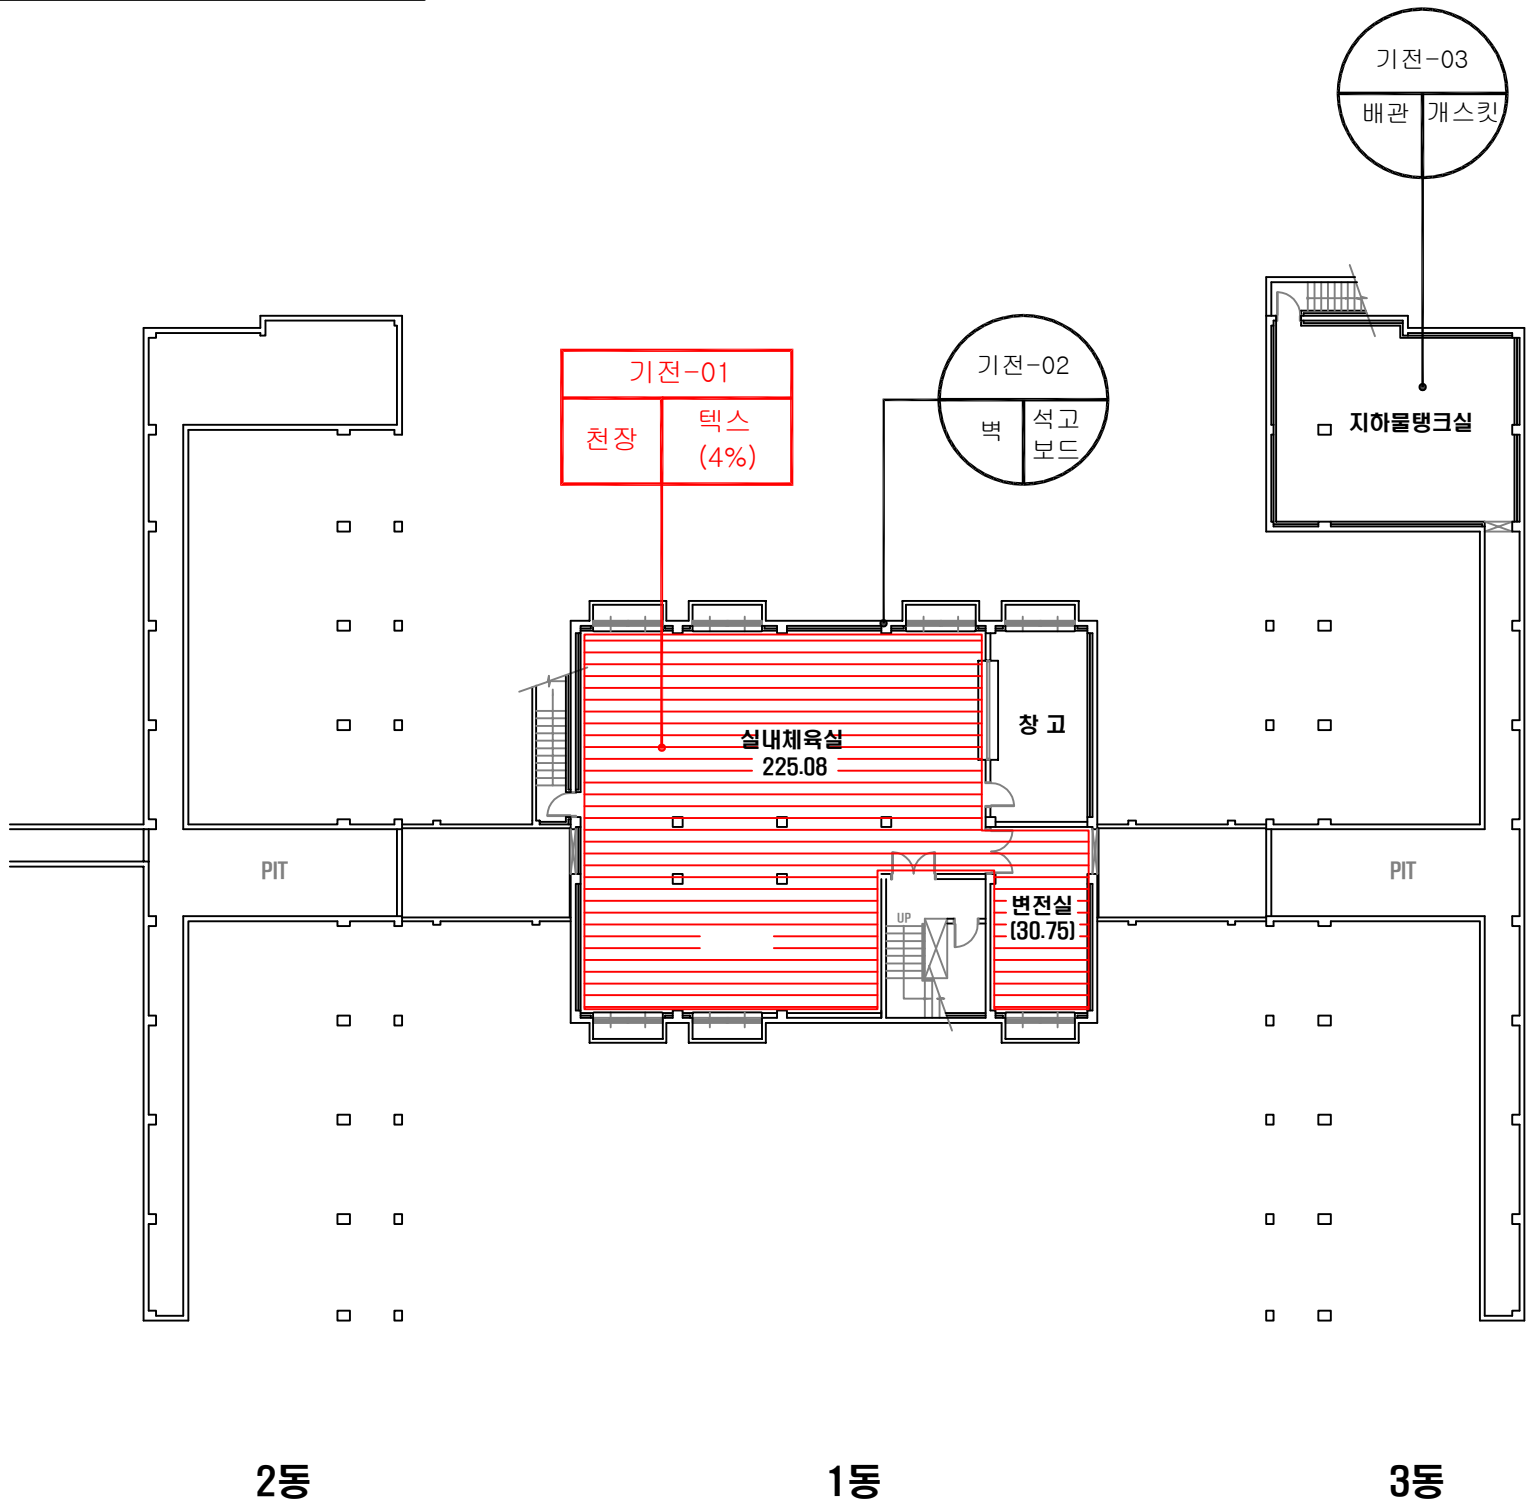
시료번호	시료채취 위치	건축자재	동일물질 구역	면적 부피 길이	석면 종류	석면함유율 (%)	위해성 평가점수	위해성 등급	관리방안
기전-01	천장	텍스	실내체육실, 변전실	255.83	백석면	4(%)	8	낮음	<석면함유 건축자재의 잠재적인 손상 가능성이 낮은 상태> 1) 비산성과 손상이 동시에 있는 경우 손상에 대한 보수 2) 석면함유 건축자재 또는 설비에 대한 지속적인 유지 관리 3) 석면함유 건축자재 또는 설비가 손상되었을 경우 즉시 보수 4) 석면함유 건축자재를 인위적으로 손상시키지 않도록 함 5) 전기공사,배선공사등 건축물 유지보수 공사시 석면함유설비 또는 자재가 훼손되어 석면이 비산되지 않도록 작업수행

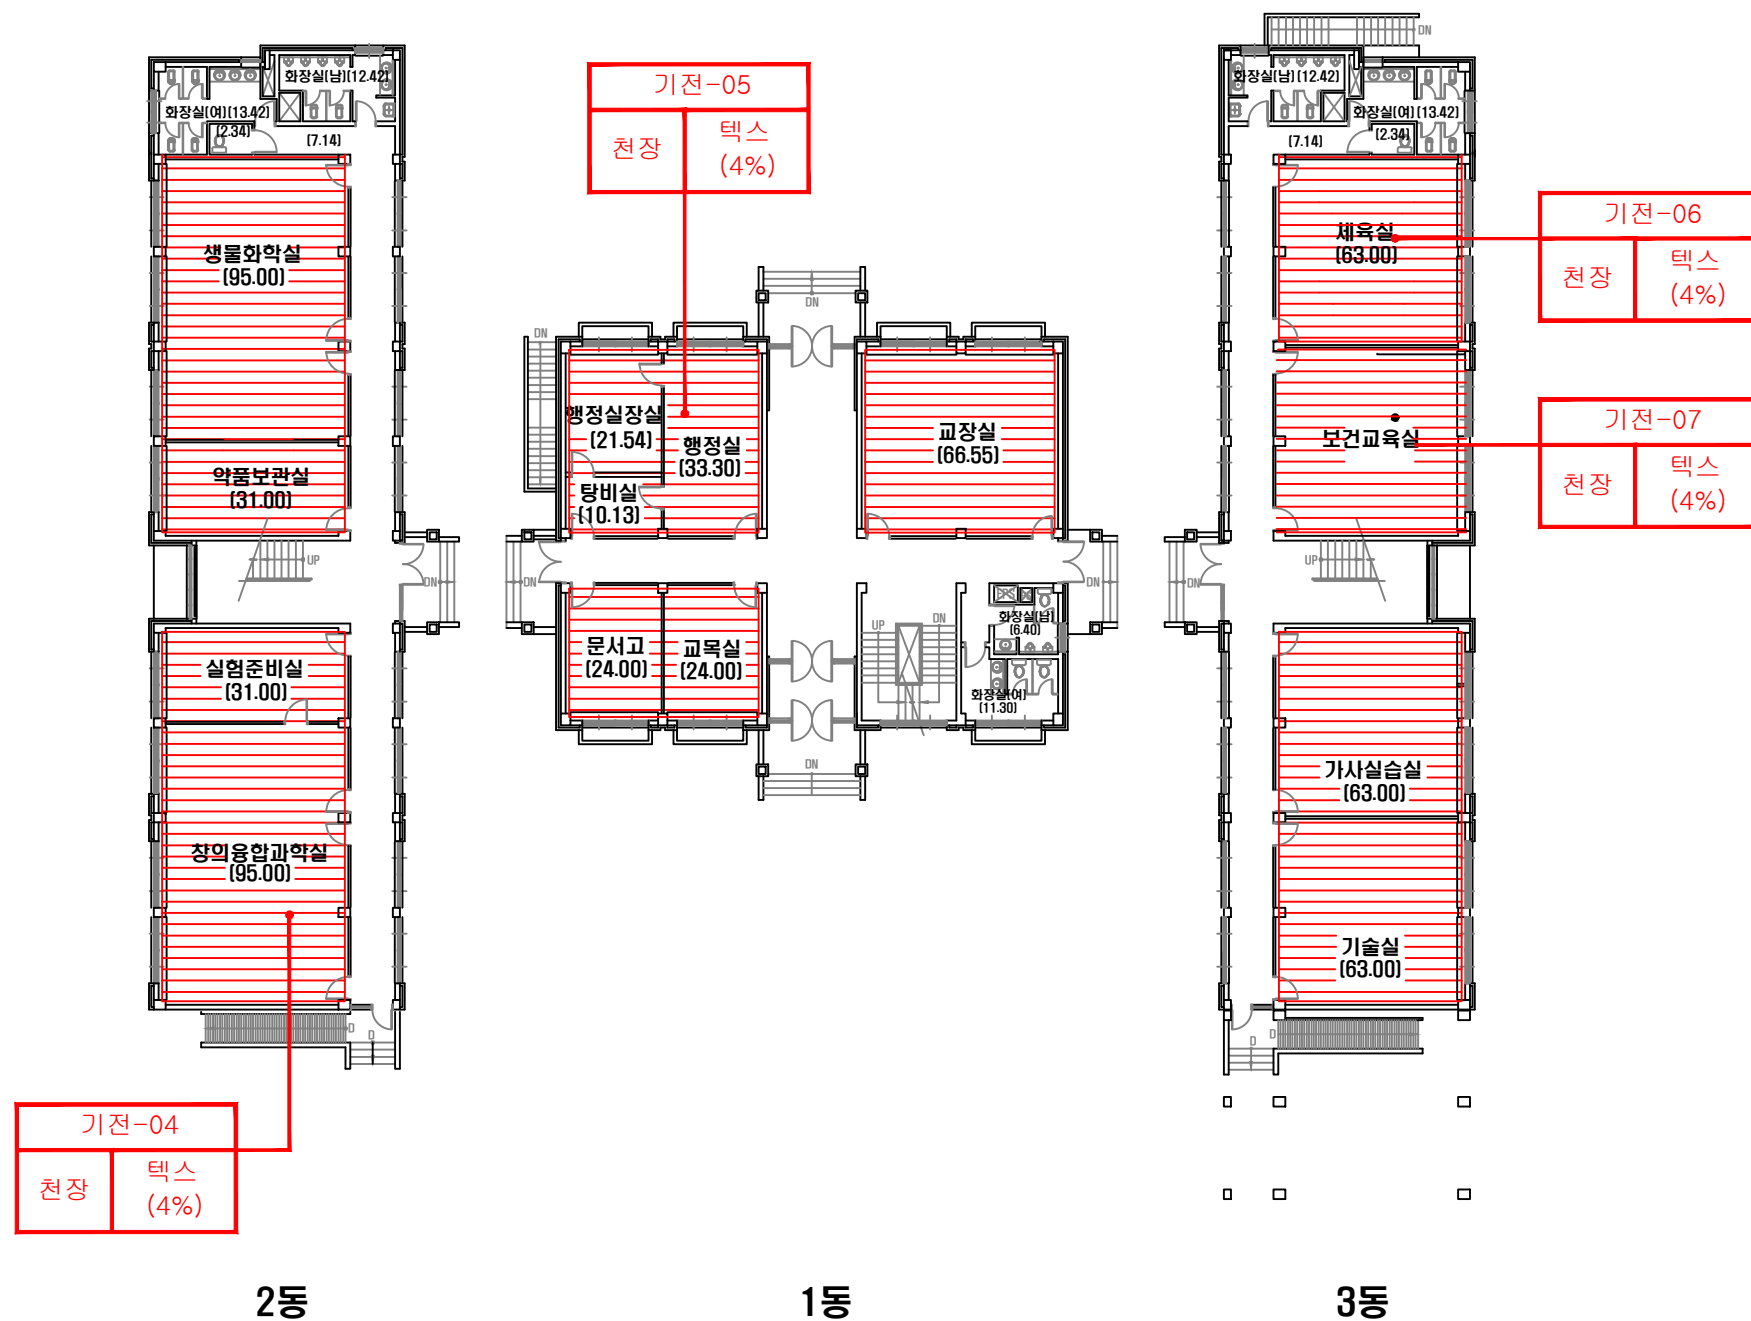
전주기전중학교 1층

시료번호	시료채취 위치	건축자재	동일물질 구역	면적 부피 길이	석면 종류	석면함유율 (%)	위해성 평가점수	위해성 등급	관리방안
기전-04 기전-05 기전-06	천장	텍스	생물화학실, 약품보관실, 실험준비실, 창의융합과학실, 행정실교장실, 문서고, 교목실, 가사실습실 기술실, 체육실	622.10	백석면	3~4(%)	10	낮음	<석면함유 건축자재의 잠재적인 손상 가능성이 낮은 상태> 1) 비산성과 손상이 동시에 있는 경우 손상에 대한 보수 2) 석면함유 건축자재 또는 설비에 대한 지속적인 유지 관리 3) 석면함유 건축자재 또는 설비가 손상되었을 경우 즉시 보수 4) 석면함유 건축자재를 인위적으로 손상시키지 않도록 함 5) 전기공사,배선공사등 건축물 유지보수 공사시 석면함유설비 또는 자재가 훼손되어 석면이 비산되지 않도록 작업수행

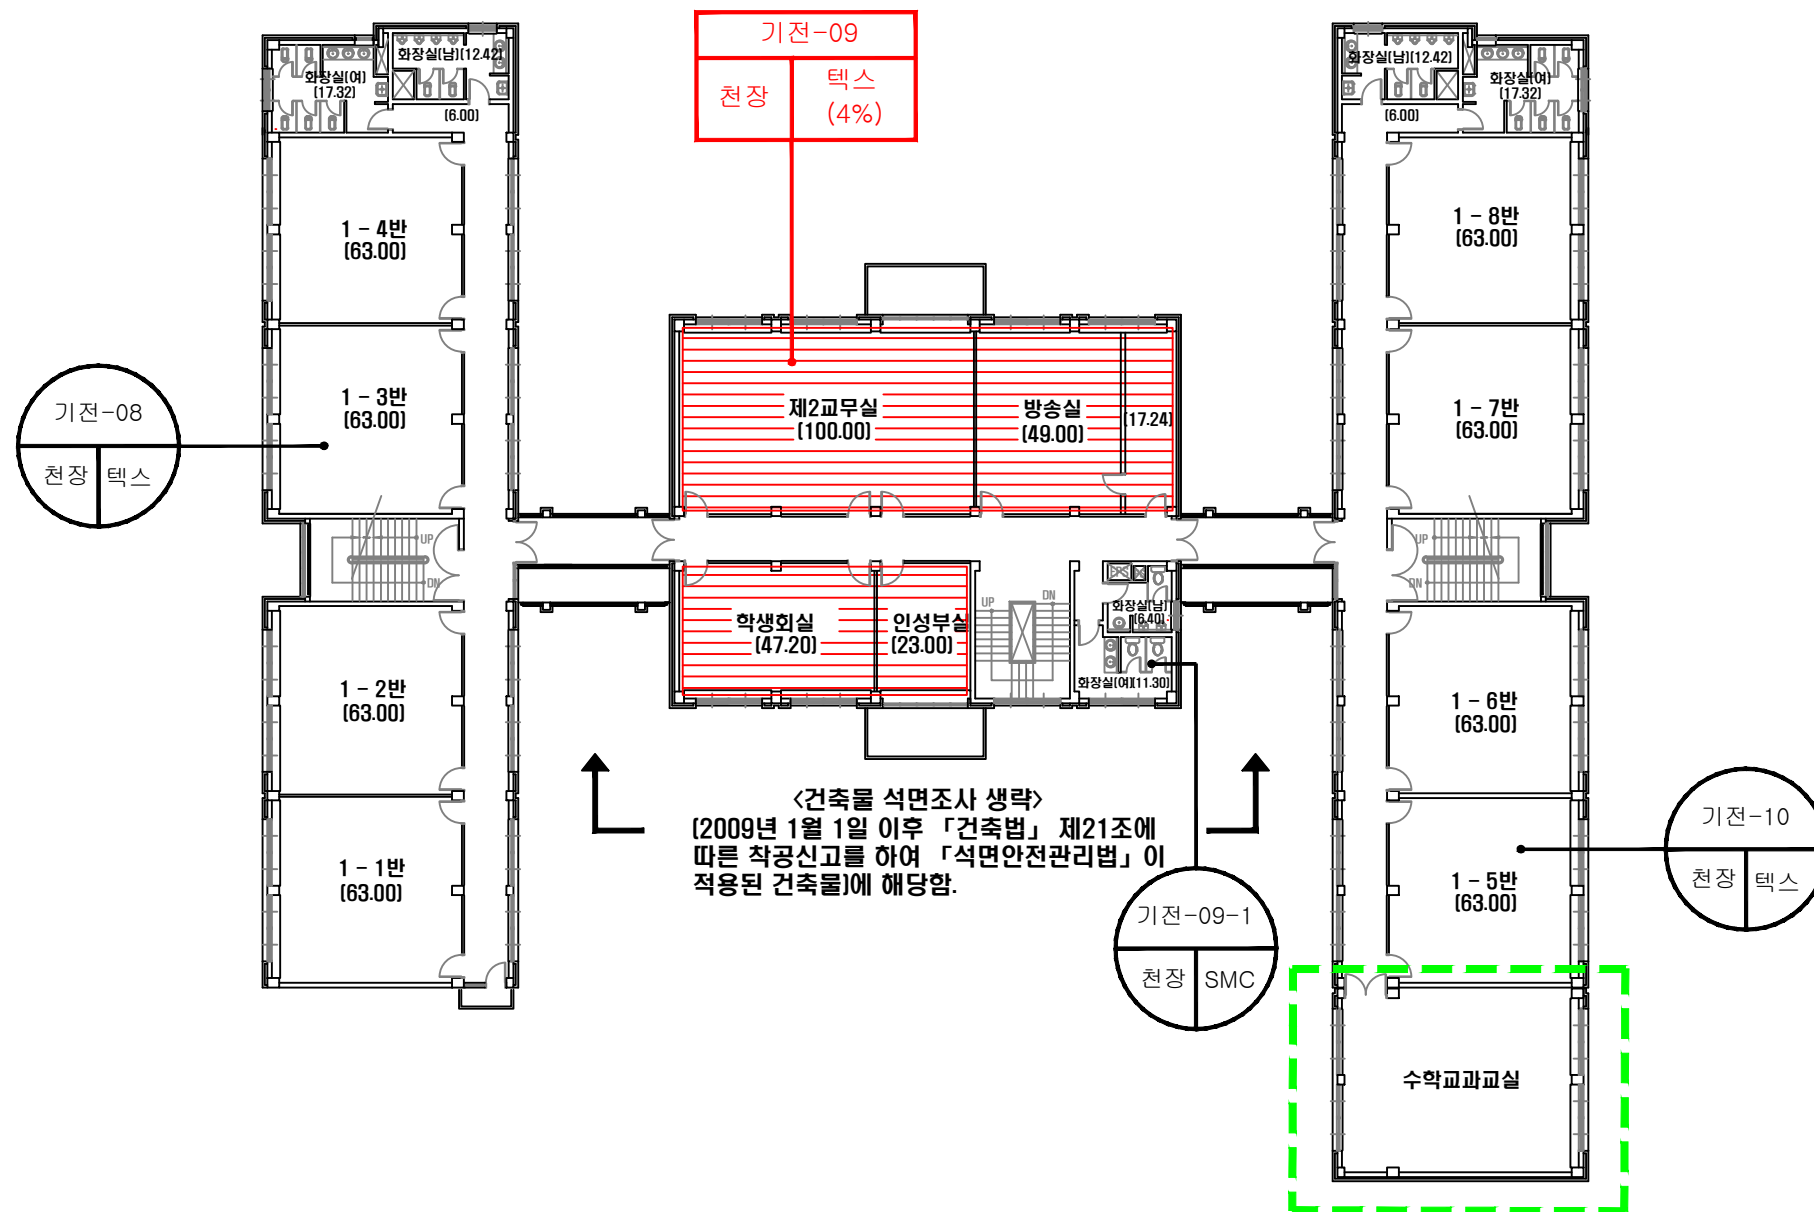
전주기전중학교 2층

시료번호	시료채취 위치	건축자재	동일물질 구역	면적 부피 길이	석면 종류	석면함유율 (%)	위해성 평가점수	위해성 등급	관리방안
기전-08 기전-09 기전-09-1 기전-10	천장	텍스	제2교무실, 방송실, 인성부실, 학생회실	236.44	백석면	3~4(%)	10	낮음	<석면함유 건축자재의 잠재적인 손상 가능성이 낮은 상태> 1) 비산성과 손상이 동시에 있는 경우 손상에 대한 보수 2) 석면함유 건축자재 또는 설비에 대한 지속적인 유지 관리 3) 석면함유 건축자재 또는 설비가 손상되었을 경우 즉시 보수 4) 석면함유 건축자재를 인위적으로 손상시키지 않도록 함 5) 전기공사,배선공사등 건축물 유지보수 공사시 석면함유설비 또는 자재가 훼손되어 석면이 비산되지 않도록 작업수행

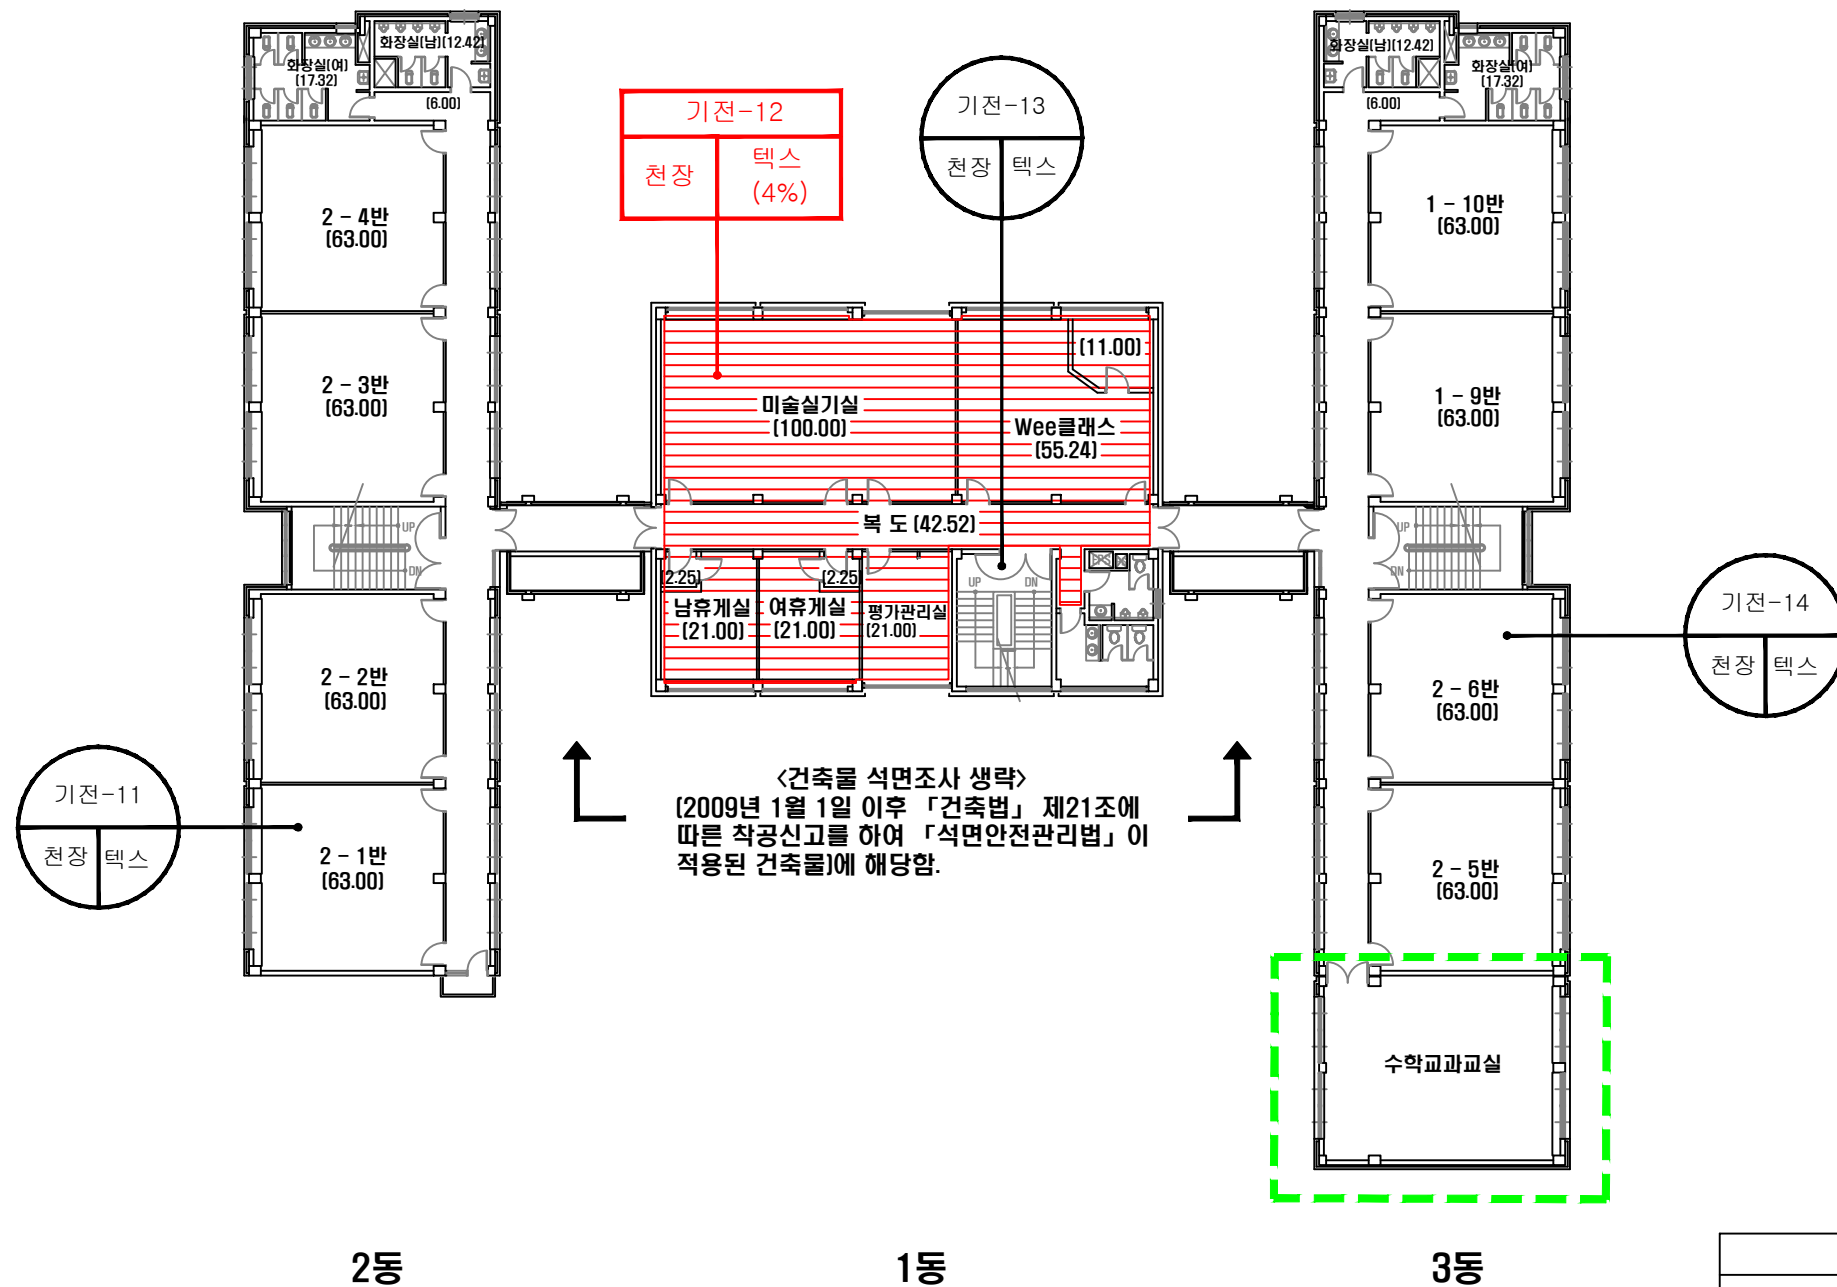
전주기전중학교 3층

시료번호	시료채취 위치	건축자재	동일물질 구역	면적 부피 길이	석면 종류	석면함유율 (%)	위해성 평가점수	위해성 등급	관리방안
기전-11 기전-12 기전-14	천장	텍스	Wee클래스, 미술실기실, 복도, 남휴게실, 여휴게실, 평가관리실	276.26	백석면	3~4(%)	10	낮음	<석면함유 건축자재의 잠재적인 손상 가능성이 낮은 상태> 1) 비산성과 손상이 동시에 있는 경우 손상에 대한 보수 2) 석면함유 건축자재 또는 설비에 대한 지속적인 유지 관리 3) 석면함유 건축자재 또는 설비가 손상되었을 경우 즉시 보수 4) 석면함유 건축자재를 인위적으로 손상시키지 않도록 함 5) 전기공사, 배선공사 등 건축물 유지보수 공사시 석면함유설비 또는 자재가 훼손되어 석면이 비산되지 않도록 작업수행

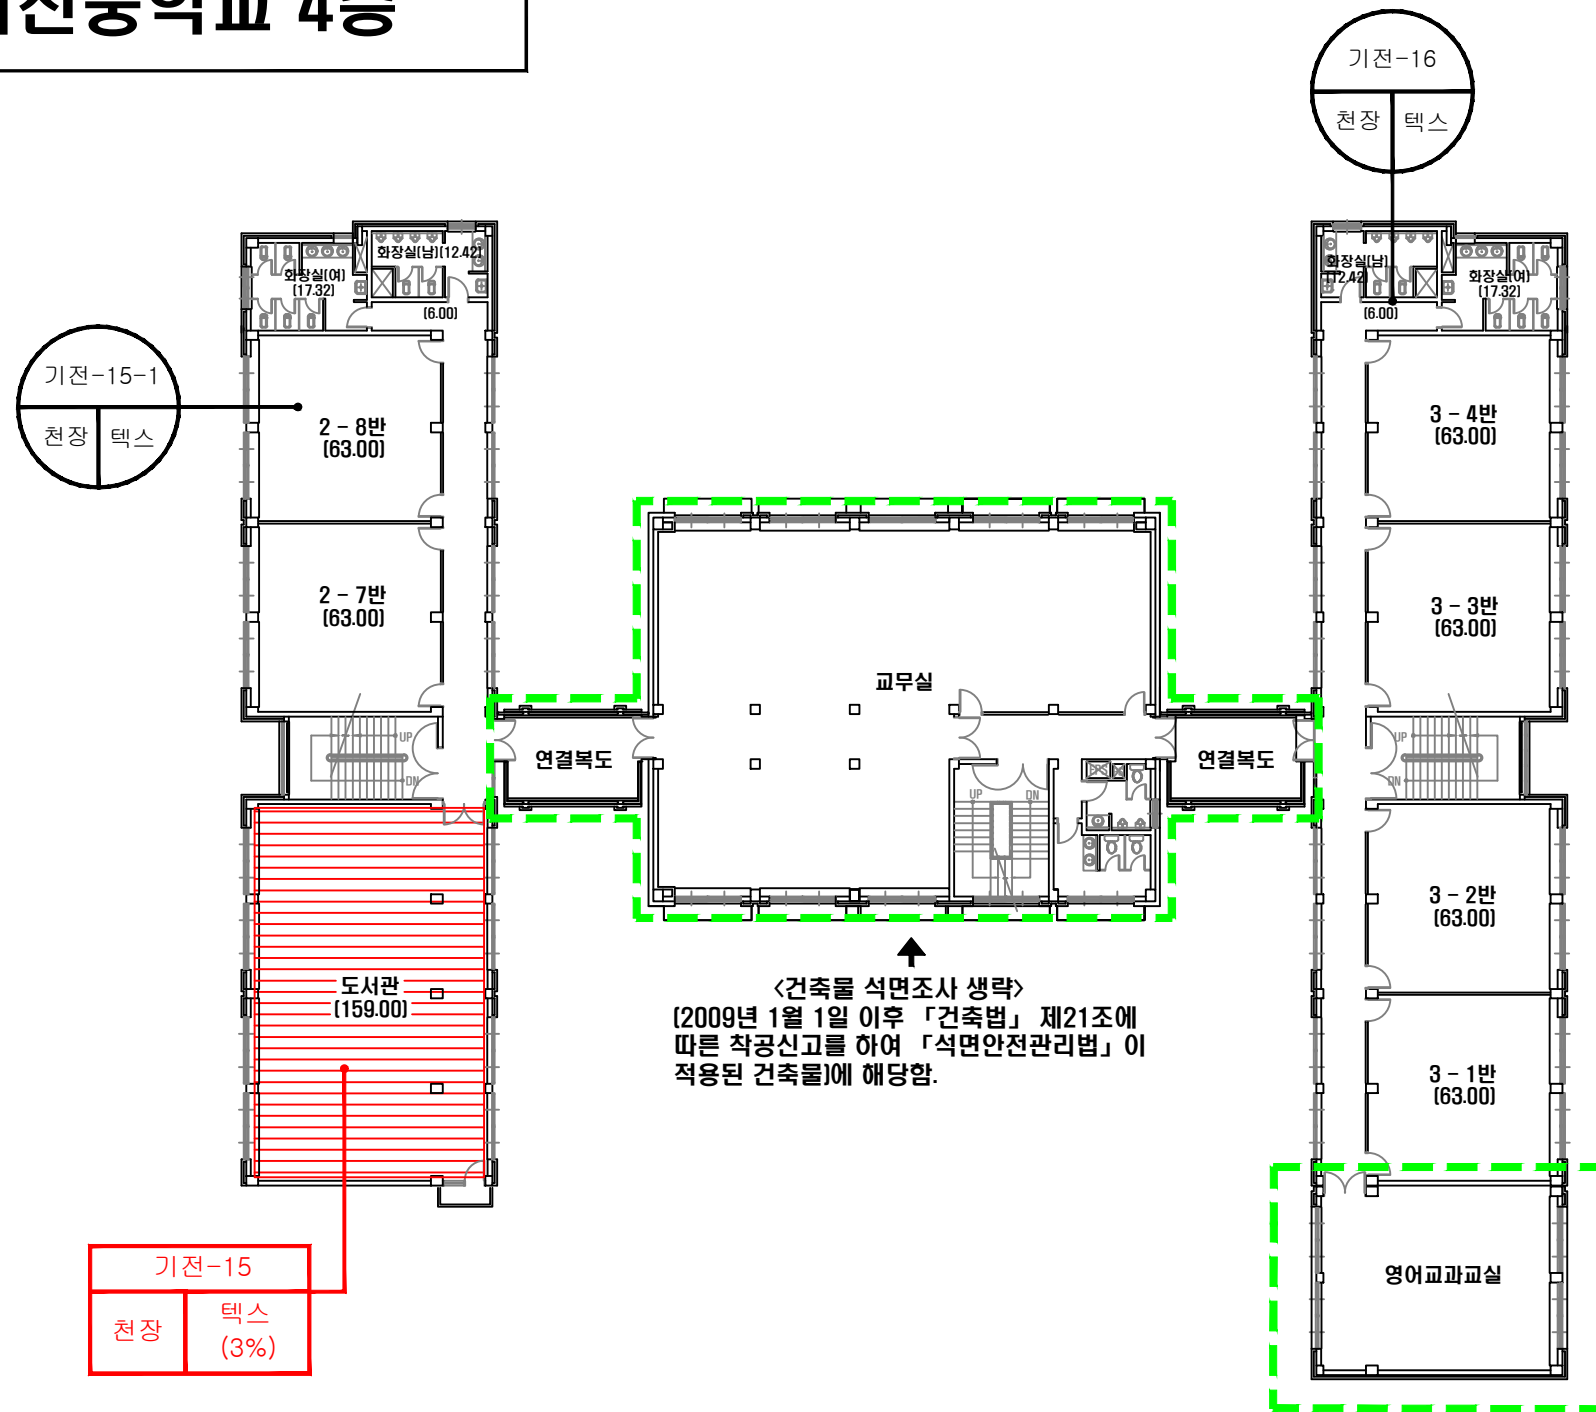
전주기전중학교 4층

시료번호	시료채취 위치	건축자재	동일물질 구역	면적 부피 길이	석면 종류	석면함유율 (%)	위해성 평가점수	위해성 등급	관리방안
기전-15 기전-15-1 기전-16	천장	텍스	기전도서관	159.00	백석면	3~4(%)	10	낮음	<석면함유 건축자재의 잠재적인 손상 가능성이 낮은 상태> 1) 비산성과 손상이 동시에 있는 경우 손상에 대한 보수 2) 석면함유 건축자재 또는 설비에 대한 지속적인 유지 관리 3) 석면함유 건축자재 또는 설비가 손상되었을 경우 즉시 보수 4) 석면함유 건축자재를 인위적으로 손상시키지 않도록 함 5) 전기공사, 배선공사 등 건축물 유지보수 공사시 석면함유설비 또는 자재가 훼손되어 석면이 비산되지 않도록 작업수행

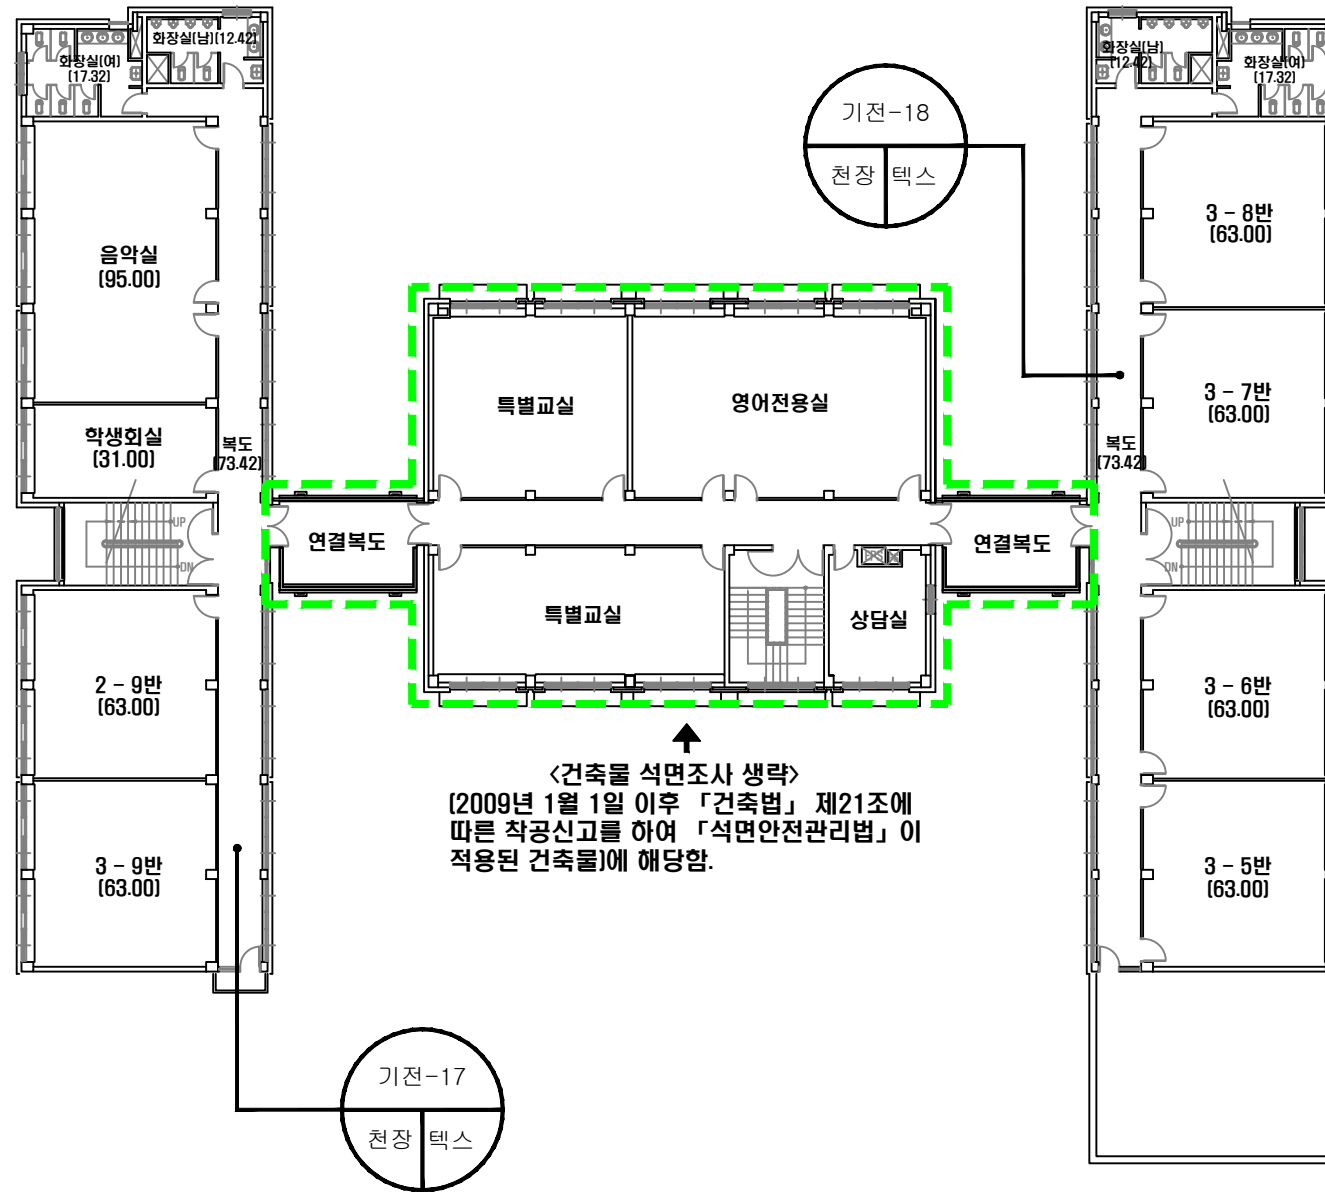
전주기전중학교 5층

〈건축물 석면조사 생략〉
(2009년 1월 1일 이후 「건축법」 제21조에
따른 착공신고를 하여 「석면안전관리법」이
적용된 건축물)에 해당함.

시료번호	시료채취 위치	건축자재	동일물질 구역	면적 부피 길이	석면 종류	석면함유율 (%)	위해성 평가점수	위해성 등급	관리방안
기전-17 기전-18	천장	텍스		00.00	백석면	0(%)	6	낮음	<석면함유 건축자재의 잠재적인 손상 가능성이 낮은 상태> 1) 비산성과 손상이 동시에 있는 경우 손상에 대한 보수 2) 석면함유 건축자재 또는 설비에 대한 지속적인 유지 관리 3) 석면함유 건축자재 또는 설비가 손상되었을 경우 즉시 보수 4) 석면함유 건축자재를 인위적으로 손상시키지 않도록 함 5) 전기공사, 배선공사 등 건축물 유지보수 공사시 석면함유설비 또는 자재가 훼손되어 석면이 비산되지 않도록 작업수행
