전주기전중학교 옥탑층

- * 건축물명 : 전주기전중학교
- * 건축물 소재지 :
전라북도 전주시 완산구 유연로 133
- * 해당층 : 옥탑층
- * 도면번호 : 14-06-26-07
- * 도면축척 :
- * 석면조사기관 :
(주)대한석면환경연구소
- * 석면분석기관 :
(주)대한석면환경연구소
- * 조사일자 : 2014.06.26

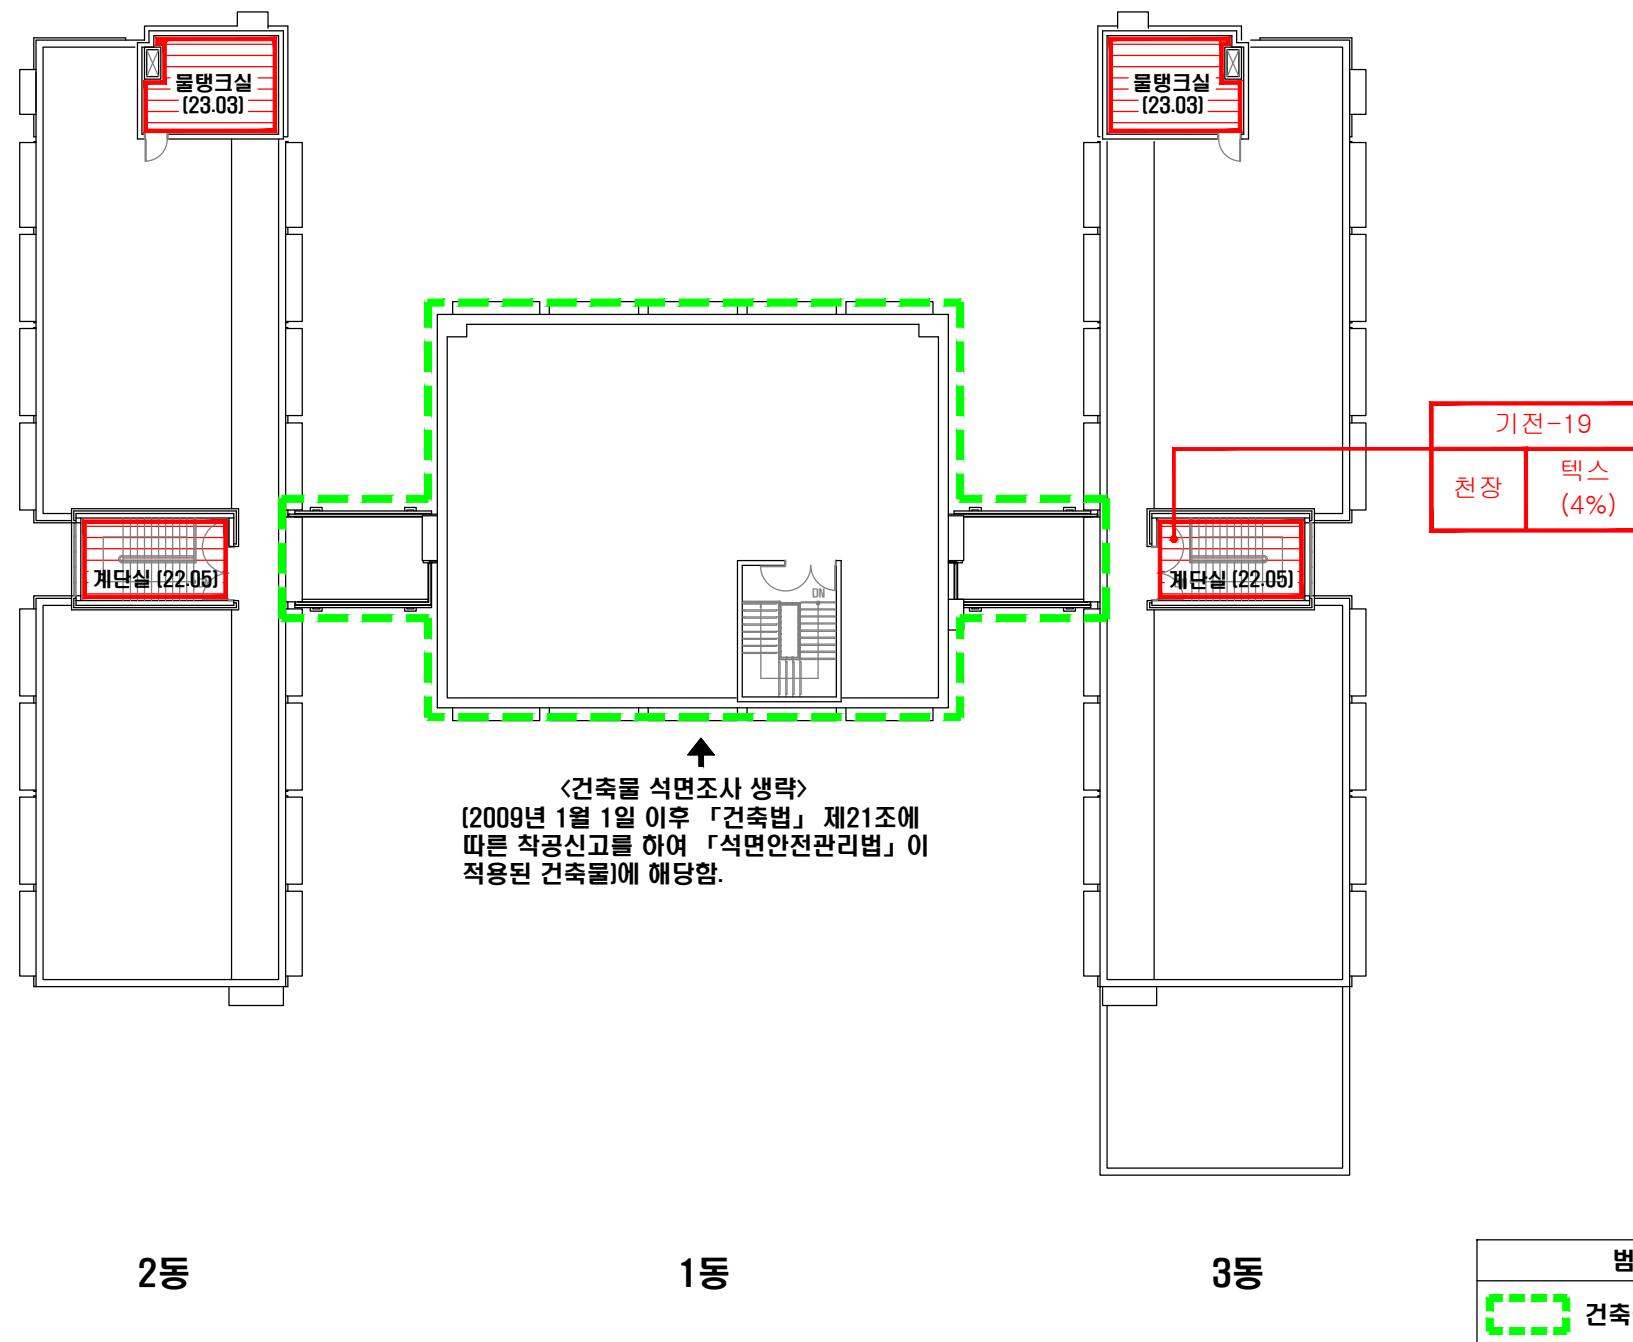
시료번호	시료채취 위치	건축자재	동일물질 구역	면적 부피 길이	석면 종류	석면함유율 (%)	위해성 평가점수	위해성 등급	관리방안
기전-19	천장	텍스	2동·3동 물탱크실, 2동·3동 계단실	90.16	백석면	4(%)	6	낮음	<석면함유 건축자재의 잠재적인 손상 가능성이 낮은 상태> 1) 비산성과 손상이 동시에 있는 경우 손상에 대한 보수 2) 석면함유 건축자재 또는 설비에 대한 지속적인 유지 관리 3) 석면함유 건축자재 또는 설비가 손상되었을 경우 즉시 보수 4) 석면함유 건축자재를 인위적으로 손상시키지 않도록 함 5) 전기공사, 배선공사 등 건축물 유지보수 공사시 석면함유설비 또는 자재가 훼손되어 석면이 비산되지 않도록 작업수행
