전주기전중학교 4층

- * 건축물명 : 전주기전중학교
- * 건축물 소재지 : 전라북도 전주시 완산구 유연로 133
- * 해당층 : 4층
- * 도면번호 : 14-06-26-05
- * 도면축척 :
- * 석면조사기관 : (주)대한석면환경연구소
- * 석면분석기관 : (주)대한석면환경연구소
- * 조사일자 : 2014.06.26

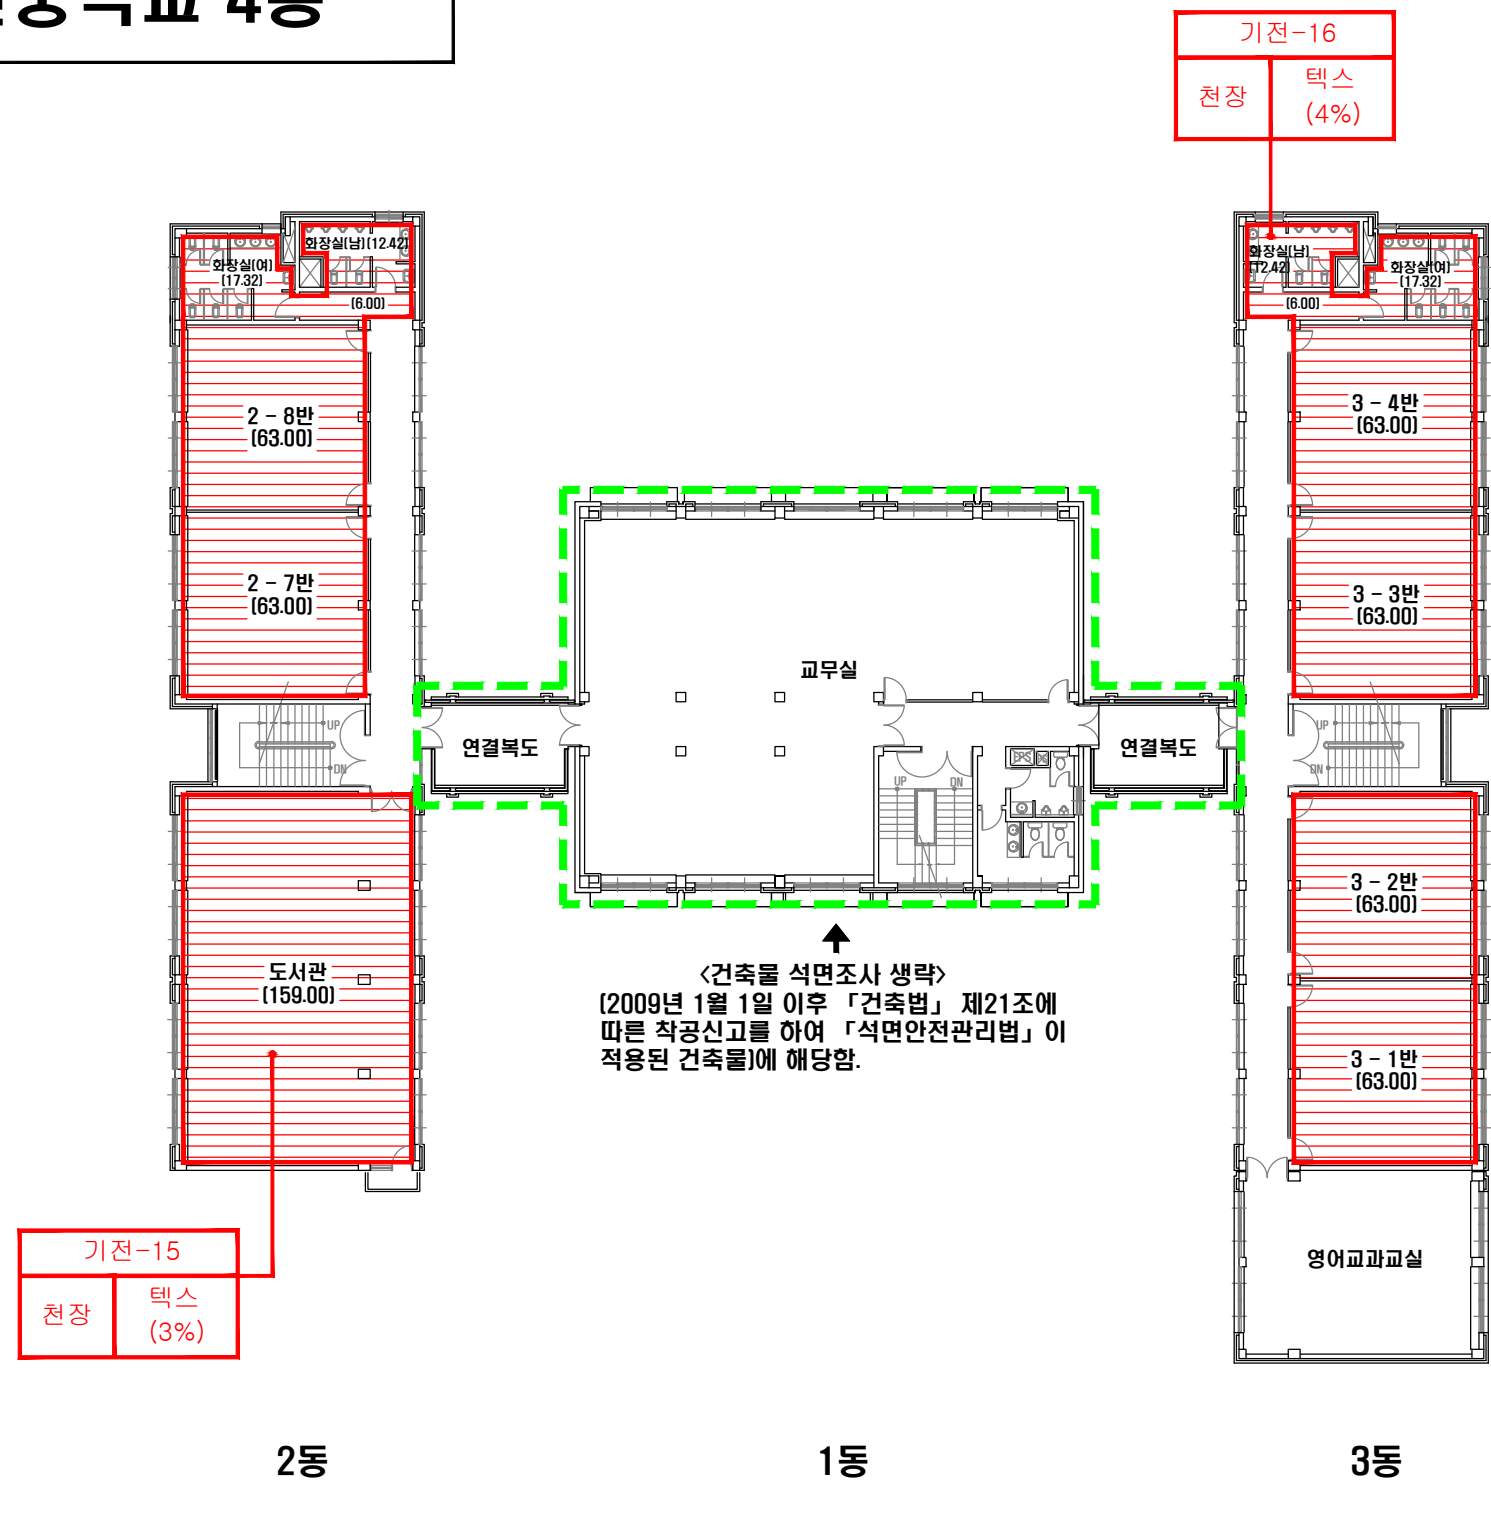
시료번호	시료채취 위치	건축자재	동일물질 구역	면적 부피 길이	석면 종류	석면함유율 (%)	위해성 평가점수	위해성 등급	관리방안
기전-15 기전-16	천장	텍스	2동~3동 남·여화장실, 2동~3동 남·여화장실전실, 2-7반, 2-8반, 3-1반~3-4반, 기전도서관	608.48	백석면	3~4(%)	10	낮음	<석면함유 건축자재의 잠재적인 손상 가능성이 낮은 상태> 1) 비산성과 손상이 동시에 있는 경우 손상에 대한 보수 2) 석면함유 건축자재 또는 설비에 대한 지속적인 유지 관리 3) 석면함유 건축자재 또는 설비가 손상되었을 경우 즉시 보수 4) 석면함유 건축자재를 인위적으로 손상시키지 않도록 함 5) 전기공사,배선공사등 건축물 유지보수 공사시 석면함유설비 또는 자재가 훼손되어 석면이 비산되지 않도록 작업수행
