3-6 석면지도(본관 1층)

관리방안	현장주소 (기관명)
<석면함유 건축자재의 잠재적인 손상 가능성이 낮은 상태> 1)비산성과 손상이 동시에 있는 경우 손상에 대한 보수 2)석면함유 건축자재 또는 설비에 대한 지속적인 유지관리 3)석면함유 건축자재 또는 설비가 손상되었을 경우 즉시 보수 4)석면함유 건축자재를 인위적으로 손상시키지 않도록 함 5)전기공사, 배선공사 등 건축물 유지보수 공사시 석면함유설비 또는 자재가 훼손되어 석면이 비산되지 않도록 작업수행	전북 김제시 금산면 모악로 47 (김제금산고등학교)
	도면번호 14-11-18-01
	조사일자 2014. 11. 18
조사기관 석면스토리(주)

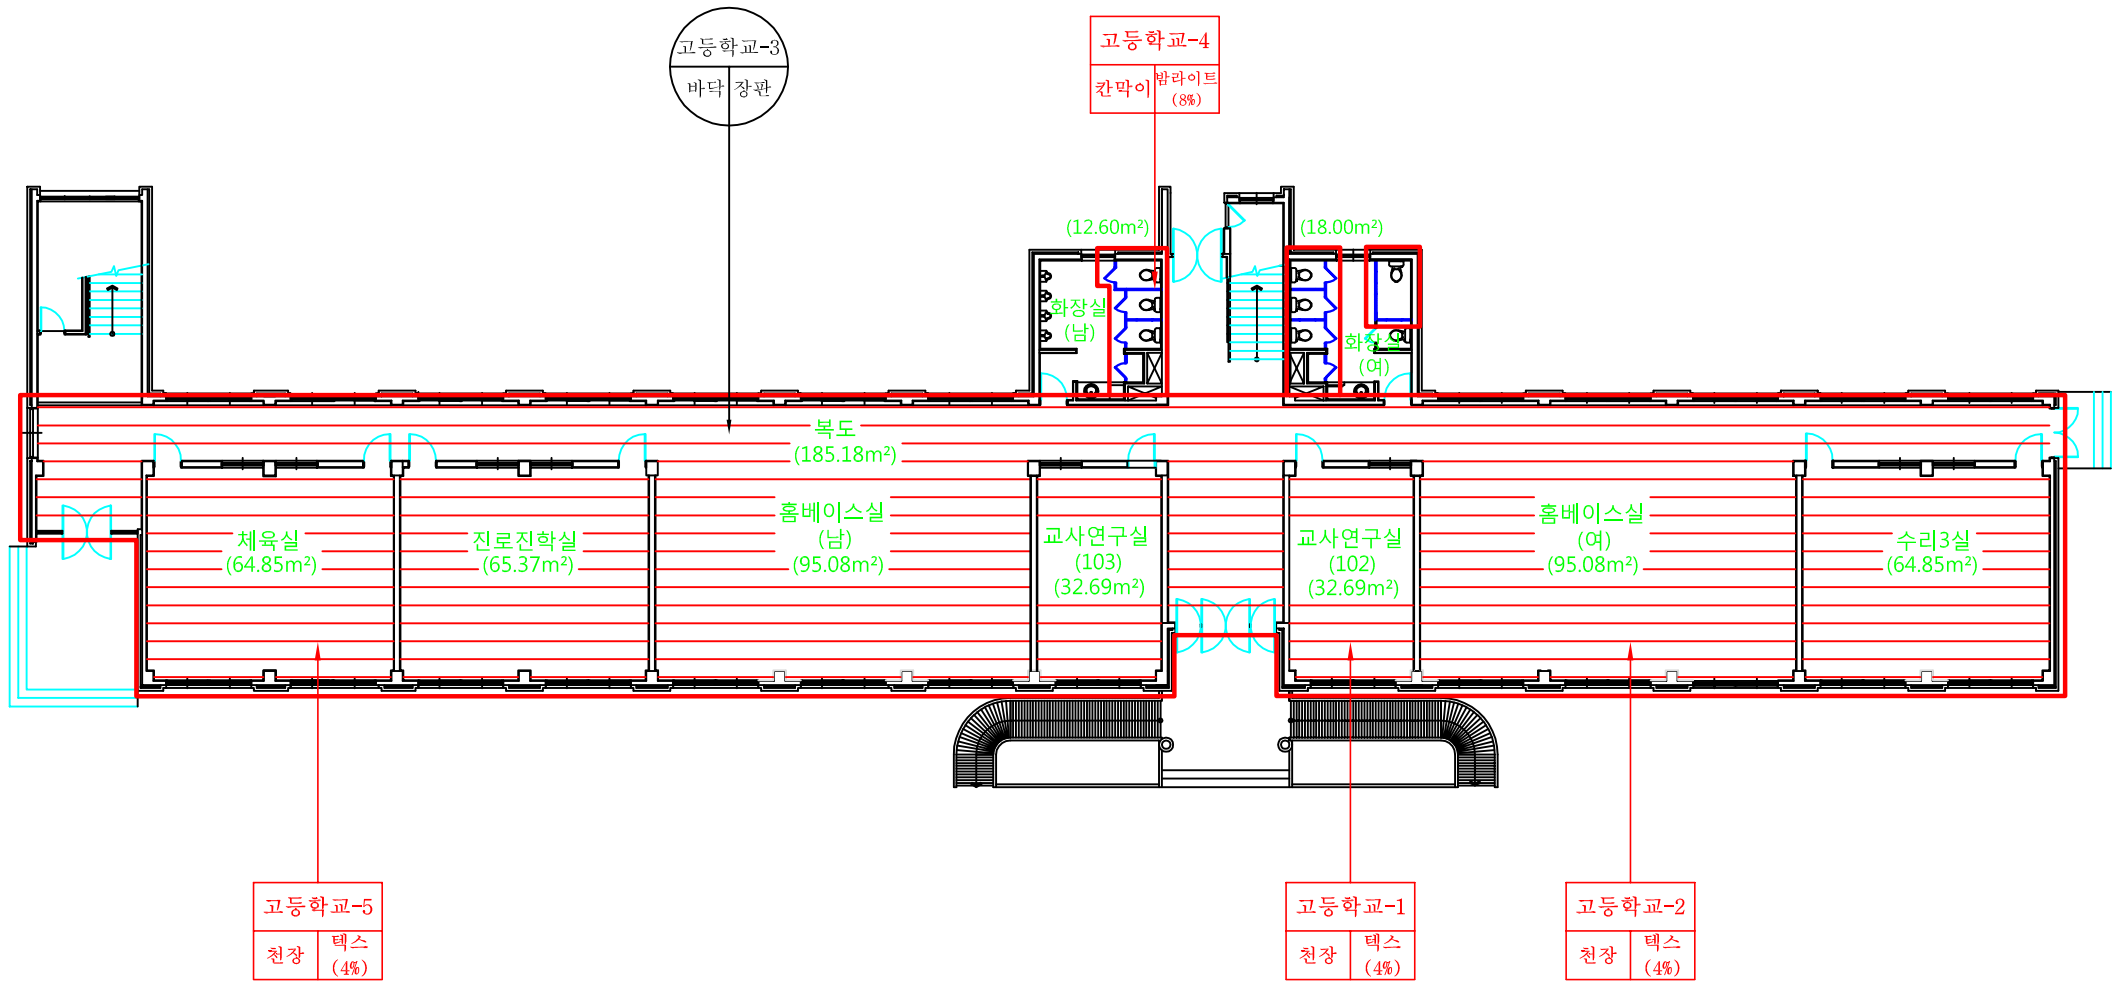
시료번호	시료채취 장소	건축자재	동일구역	면적(m <sup>2</sup> )	석면종류	함유율(%)	위해성평가 점수/등급
고등학교-1	교사연구실(102) 천장	텍스	교사연구실(103)	65.38m <sup>2</sup>	백석면	4(%)	7(낮음)
고등학교-2	홈베이스실(여) 천장	텍스	수리3실	159.93m <sup>2</sup>	백석면	4(%)	6(낮음)
고등학교-4	화장실(남) 칸막이	밤라이트	화장실(여)	30.60m <sup>2</sup>	백석면	8(%)	6(낮음)
고등학교-5	체육실 천장	텍스	진로진학실, 복도, 홈베이스실(남)	410.48m <sup>2</sup>	백석면	4(%)	7(낮음)

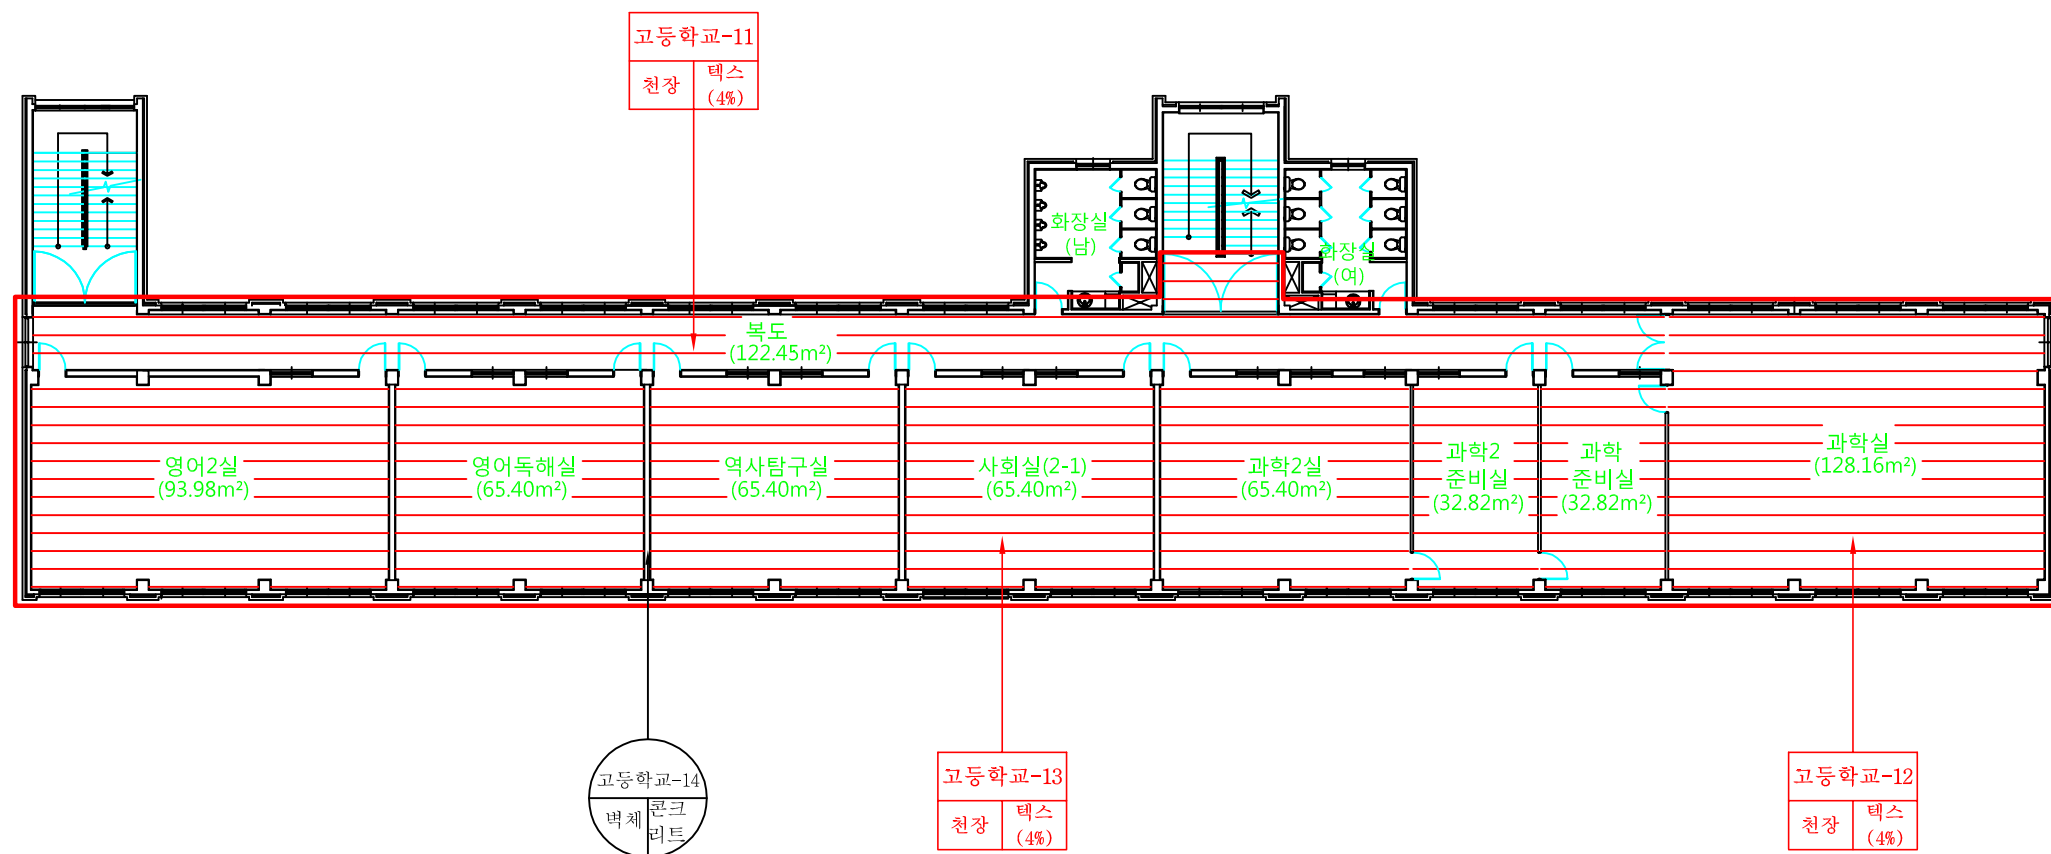
### 3-6 석면지도(본관 3층)

시료번호	시료채취 장소	건축자재	동일구역	면적(m <sup>2</sup> )	석면종류	함유율(%)	위해성평가 점수/등급	관리방안	현장주소 (기관명)	전북 김제시 금산면 모악로 47 (김제금산고등학교)
고등학교-11	복도 천장	텍스	-	122.45m <sup>2</sup>	백석면	4(%)	6(낮음)	<석면함유 건축자재의 잠재적인 손상 가능성이 낮은 상태> 1)비산성과 손상이 동시에 있는 경우 손상에 대한 보수 2)석면함유 건축자재 또는 설비에 대한 지속적인 유지관리 3)석면함유 건축자재 또는 설비가 손상되었을 경우 즉시 보수 4)석면함유 건축자재를 인위적으로 손상시키지 않도록 함 5)전기공사, 배선공사 등 건축물 유지보수 공사시 석면함유설비 또는 자재가 훼손되어 석면이 비산되지 않도록 작업수행	도면번호	14-11-18-03
고등학교-12	과학실 천장	텍스	과학2실, 과학2준비실, 과학준비실	259.20m <sup>2</sup>	백석면	4(%)	8(낮음)		조사일자	2014. 11. 18
고등학교-13	사회실 천장	텍스	영어2실, 영어독해실, 역사탐구실	290.18m <sup>2</sup>	백석면	4(%)	8(낮음)		조사기관	석면스토리(주)

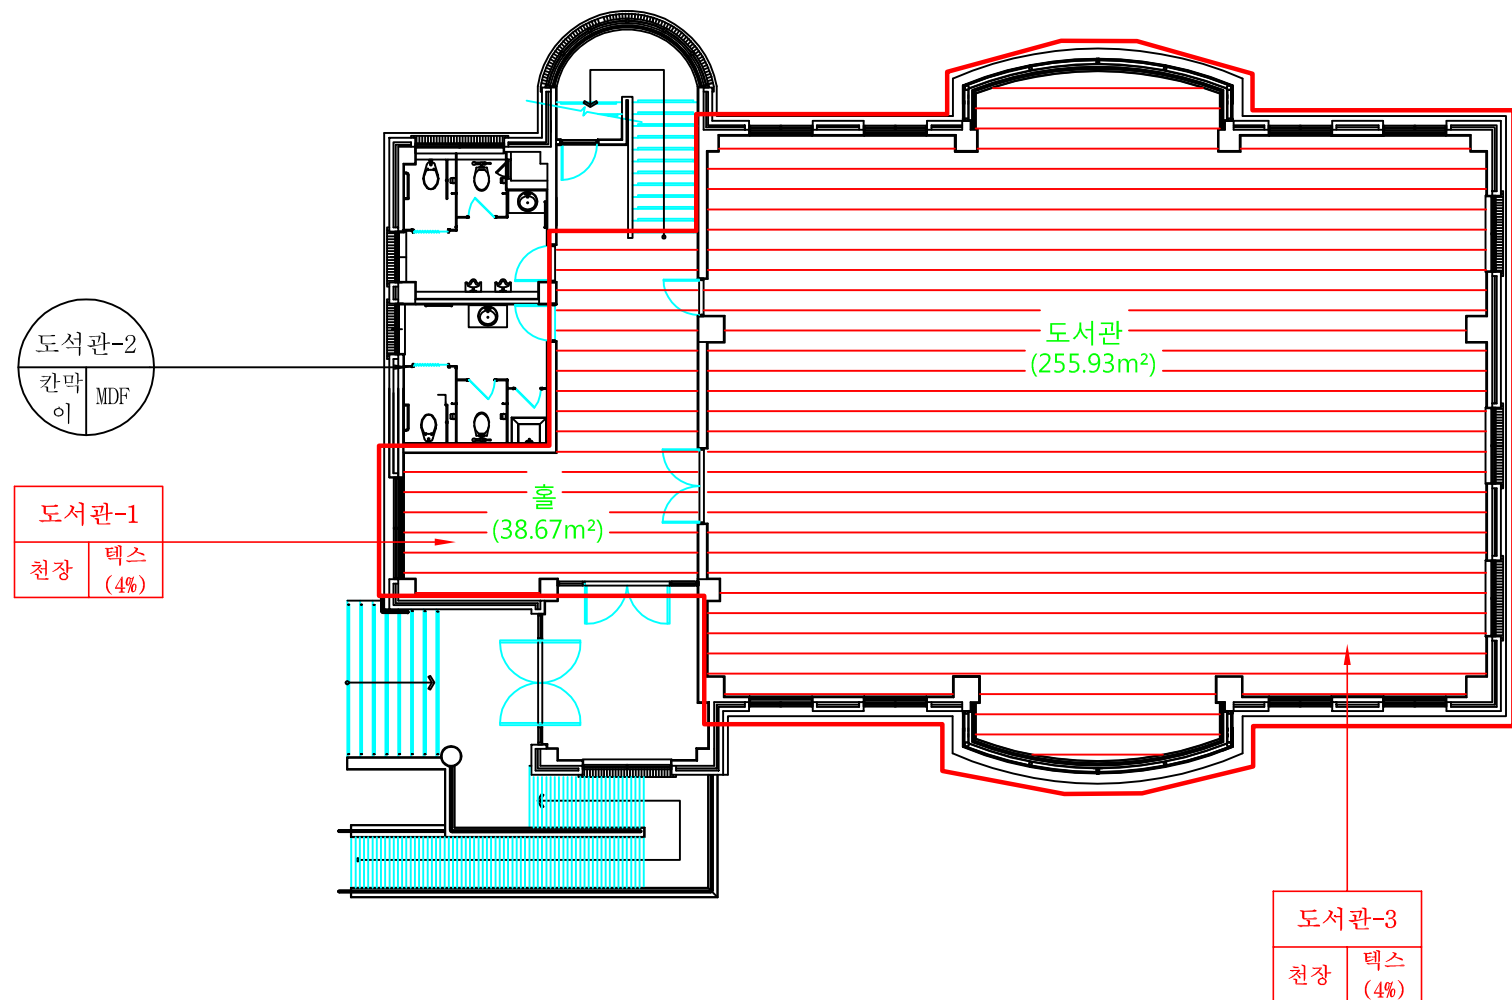
### 3-6 석면지도(도서관 1층)

시료번호	시료채취 장소	건축자재	동일구역	면적(m <sup>2</sup> )	석면종류	함유율(%)	위해성평가 접수/등급	관리방안	현장주소 (기관명)	전북 김제시 금산면 모악로 47 (김제금산고등학교)
도서관-1	홀 천장	텍스	-	38.67m <sup>2</sup>	백석면	4(%)	6(낮음)	<석면함유 건축자재의 잠재적인 손상 가능성이 낮은 상태> 1)비산성과 손상이 동시에 있는 경우 손상에 대한 보수 2)석면함유 건축자재 또는 설비에 대한 지속적인 유지관리 3)석면함유 건축자재 또는 설비가 손상되었을 경우 즉시 보수 4)석면함유 건축자재를 인위적으로 손상시키지 않도록 함 5)전기공사, 배선공사 등 건축물 유지보수 공사에서 석면함유설비 또는 자재가 훼손되어 석면이 비산되지 않도록 작업수행	도면번호	14-11-18-01
도서관-3	도서관 천장	텍스	-	255.93m <sup>2</sup>	백석면	4(%)	7(낮음)		조사일자	2014. 11. 18
									조사기관	석면스토리(주)

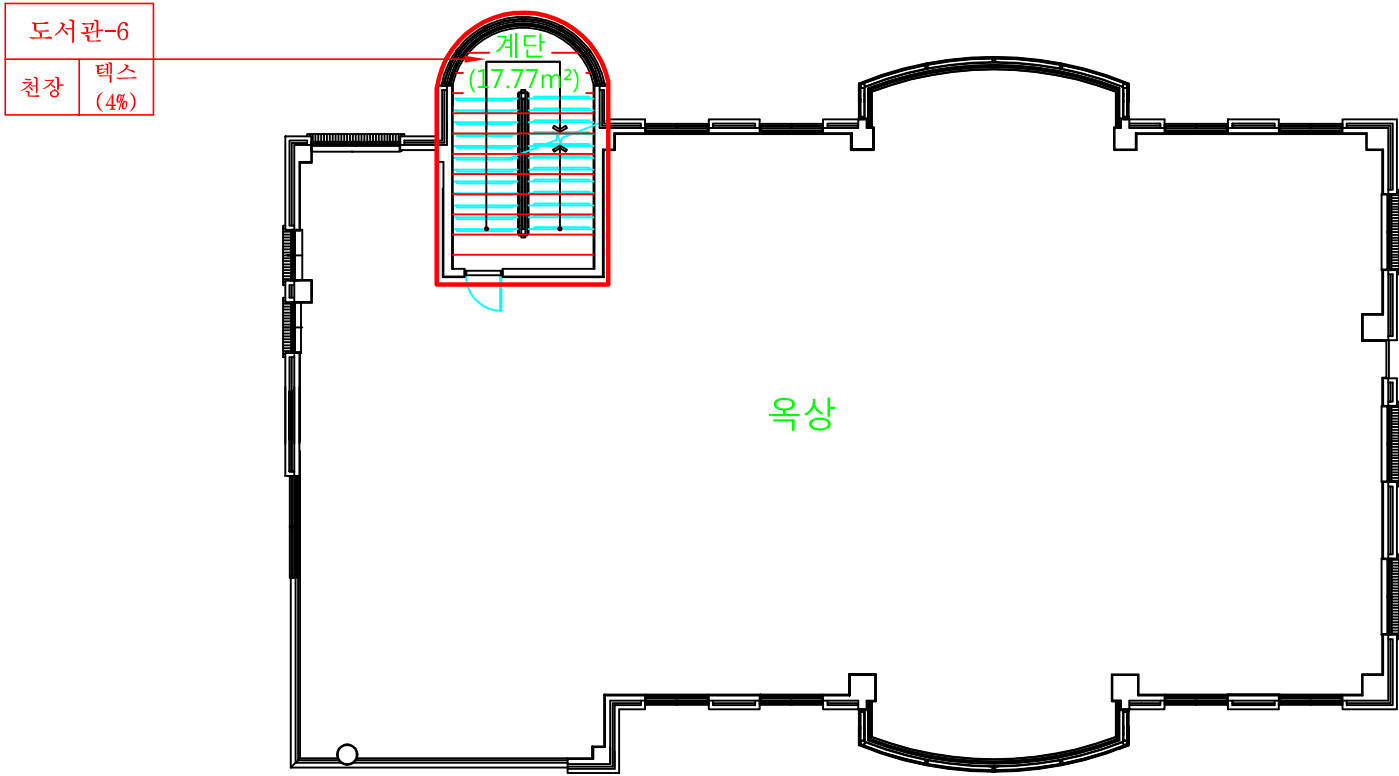
3-6 석면지도(도서관 옥탑)

시료번호	시료채취 장소	건축자재	동일구역	면적(m² )	석면종류	함유율(%)	위해성평가 점수/등급	관리방안	현장주소 (기관명)	전북 김제시 금산면 모악로 47 (김제금산고등학교)
도서관-6	계단실 천장	텍스	-	17.77m²	백석면	4(%)	6(낮음)	<석면함유 건축자재의 잠재적인 손상 가능성이 낮은 상태> 1)비산성과 손상이 동시에 있는 경우 손상에 대한 보수 2)석면함유 건축자재 또는 설비에 대한 지속적인 유지관리 3)석면함유 건축자재 또는 설비가 손상되었을 경우 즉시 보수 4)석면함유 건축자재를 인위적으로 손상시키지 않도록 함 5)전기공사, 배선공사 등 건축물 유지보수 공사시 석면함유설비 또는 자재가 훼손되어 석면이 비산되지 않도록 작업수행	도면번호	14-11-18-03
									조사일자	2014. 11. 18
									조사기관	석면스토리(주)
