# 건축물 석면 지도

[ 대야초등학교(본관) ]

전북 군산시 대야면 대야관통로 141-13

(주) 알 파 석 면 연 구 소

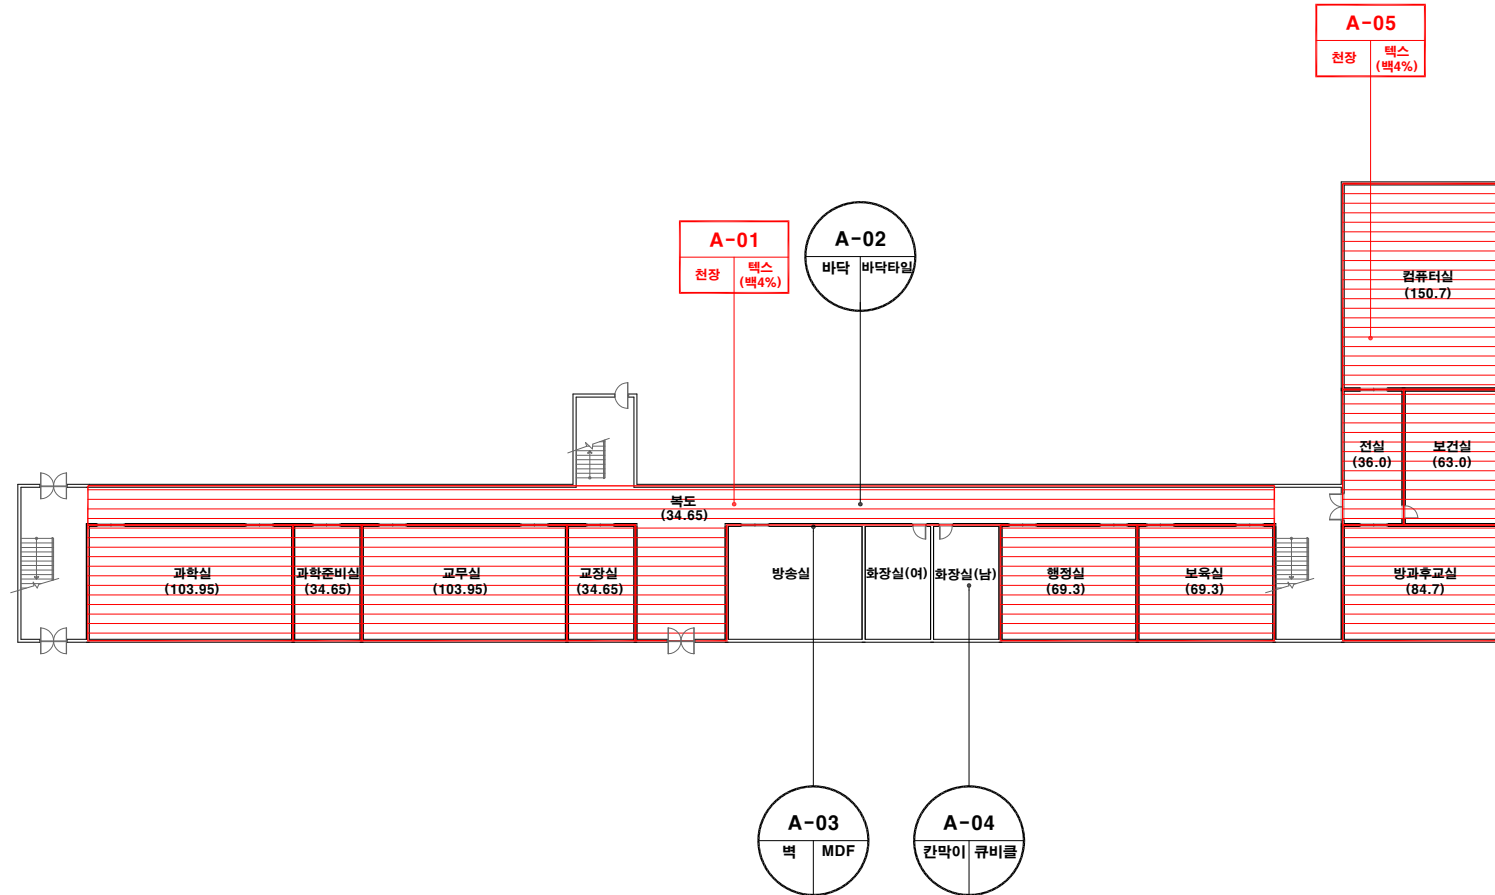
# 대야초등학교(본관) 1층

| 시료 번호 | 시료 채취 위치 | 건축 자재 | 동일 물질 구역 | 면적(m <sup>2</sup> ), 부피(m <sup>3</sup> ), 길이(m) | 석면 종류 | 석면 함유량(%) | 위해성 평가 점수 | 위해성 등급 | 관리 방안 |
|---|---|---|--|---|---|---|---|---|--|
| A-01 | 1층 복도 천장 | 텍스 | 1층 복도, 과학실, 과학준비실, 교무실, 교장실, 행정실, 보육실 천장 | 450.45 m <sup>2</sup> | 백석면 | 4% | 9 | 낮음 | <석면함유 건축자재의 잠재적인 손상 가능성이 낮은 상태><br>1)비산성과 손상이 동시에 있는 경우 손상에 대한 보수<br>2)석면함유 건축자재 또는 설비에 대한 지속적인 유지관리<br>3) 석면함유 건축자재 또는 설비가 손상되었을 경우 즉시 보수<br>4)석면함유 건축자재를 인위적으로 손상시키지 않도록 함<br>5) 전기공사, 배선공사등 건축물 유지보수 공사시 석면함유설비 또는 자재가 훼손되어 석면이 비산되지 않도록 작업수행 |
| A-05 | 1층 컴퓨터실 천장 | 텍스 | 1층 컴퓨터실, 전실, 보건실, 방과후교실 천장 | 334.4 m <sup>2</sup> | 백석면 | 4% | 8 | 낮음 | |

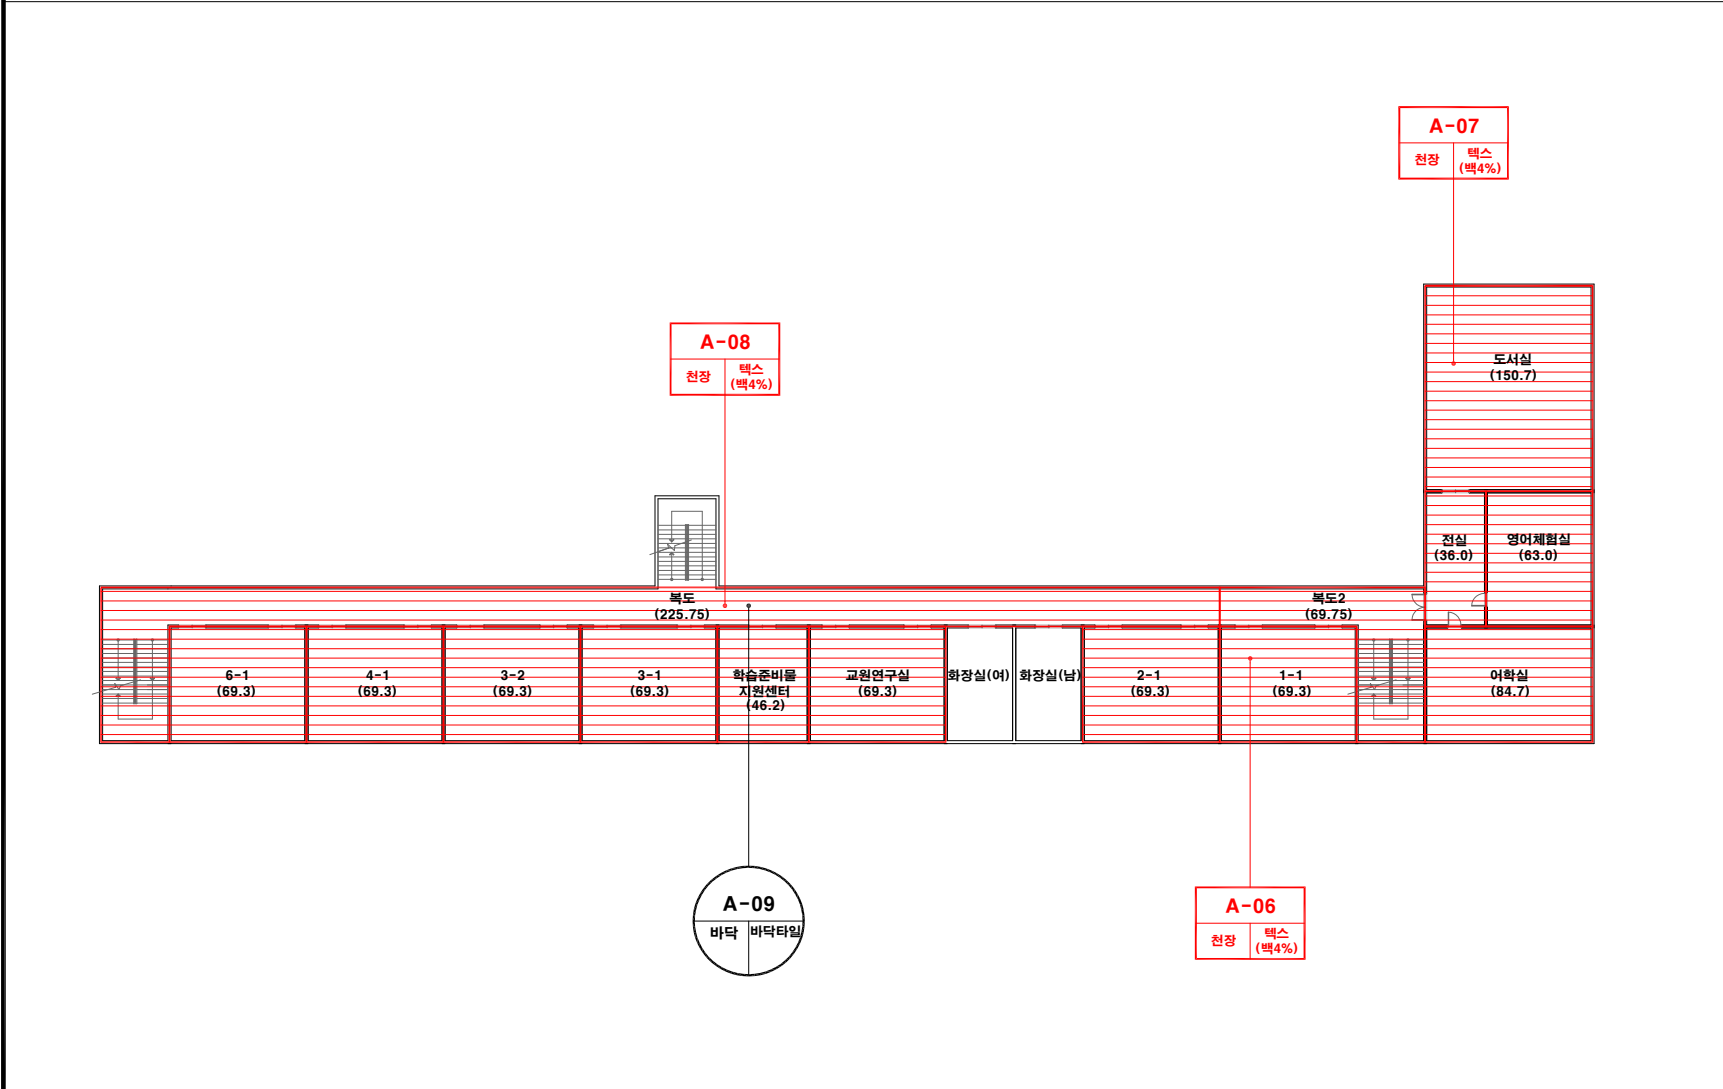
**대야초등학교(본관) 2층**

| 시료 번호 | 시료 채취 위치 | 건축 자재 | 동일 물질 구역 | 면적(m <sup>2</sup> ), 부피(m <sup>3</sup> ), 길이(m) | 석면 종류 | 석면 함유량(%) | 위해성 평가 점수 | 위해성 등급 | 관리 방안 |
|---|---|---|---|---|---|---|---|---|--|
| A-06 | 2층 1-1 천장 | 텍 스 | 2층 복도2, 1-1, 2-1, 교정연구소, 학습준비물지원센터, 3-1, 3-2, 4-1, 6-1 천장 | 601.05 m <sup>2</sup> | 백석면 | 4% | 8 | 낮음 | <석면함유 건축자재의 잠재적인 손상 가능성은 낮은 상태><br>1)비산성과 손상이 동시에 있는 경우 손상에 대한 보수<br>2)석면함유 건축자재 또는 설비에 대한 지속적인 유지관리<br>3) 석면함유 건축자재 또는 설비가 손상되었을 경우 즉시 보수<br>4)석면함유 건축자재를 인위적으로 손상시키지 않도록 함<br>5) 전기공사, 배선공사등 건축을 유지보수 공사시 석면함유설비 또는 자재가 훼손되어 석면이 비산되지 않도록 작업수행 |
| A-07 | 2층 도서실 천장 | 텍 스 | 2층 도서실, 전실, 영어체험실, 어학실 천장 | 334.4 m <sup>2</sup> | 백석면 | 4% | 8 | 낮음 | |
| A-08 | 2층 복도 천장 | 텍 스 | 2층 복도 천장 | 225.75 m <sup>2</sup> | 백석면 | 4% | 7 | 낮음 | |

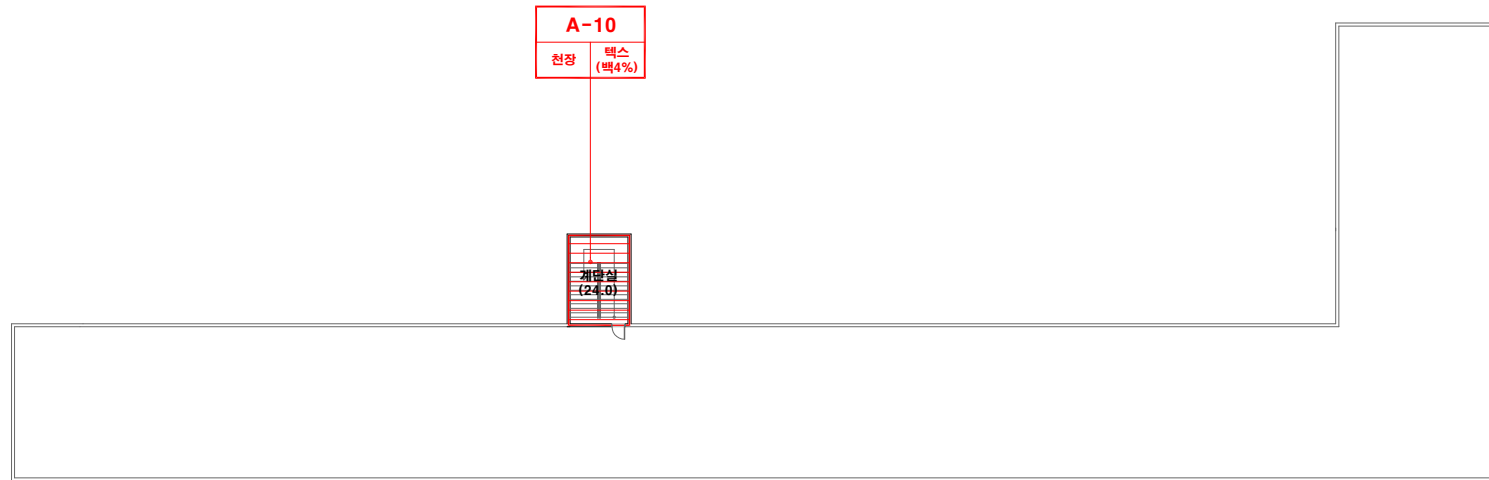
# 대야초등학교(본관) 옥탑층

| 시료 번호 | 시료 채취 위치 | 건축 자재 | 동일 물질 구역 | 면적(m <sup>2</sup> ) , 부피(m <sup>3</sup> ) , 길이(m) | 석면 종류 | 석면 함유량(%) | 위해성 평가 점수 | 위해성 등급 | 관리 방안 |
|---|---|---|---|---|---|---|---|---|--|
| A-10 | 옥탑층 계단실 천장 | 텍스 | 옥탑층 계단실 천장 | 24.0 m <sup>2</sup> | 백석면 | 4% | 5 | 낮음 | <석면함유 건축자재의 잠재적인 손상 가능성이 낮은 상태><br>1)비산성과 손상이 동시에 있는 경우 손상에 대한 보수<br>2)석면함유 건축자재 또는 설비에 대한 지속적인 유지관리<br>3) 석면함유 건축자재 또는 설비가 손상되었을 경우 즉시 보수<br>4)석면함유 건축자재를 인위적으로 손상시키지 않도록 함<br>5) 전기공사, 배선공사등 건축물 유지보수 공사시 석면함유설비 또는 자재가 훼손되어 석면이 비산되지 않도록 작업수행 |
