# 대야초등학교[후관] 1층

대야초등학교(후관)

14-08-11-01

# 대야초등학교[후관] 2층

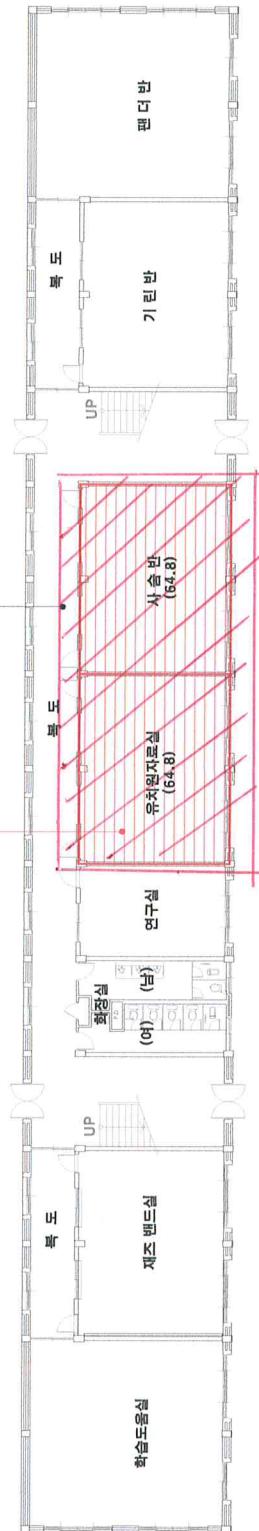
\*도 번 호 :

B-01  
전경 텍스  
(벽 4%)

B-02  
바닥  
홀로아트  
보드

시로 번호	시로 체취 위치	건축 자재	면적(m <sup>2</sup> ) , 부피(m <sup>3</sup> ) , 높이(m)	석면 종류	석면 함유율(%)	원래석 펑가점수	위해성 등급	관리 방안
B-01	1층 유치원자료실 천장	백 스	129.6 m <sup>2</sup> 1층 유치원자료실, 사습반 천장	백석면	4%	8	낮음	<석면함유 건축자재의 경제적인 순상 가능성이 낮은 상태> 1)비산성과 순상이 동시에 있는 경우 순상에 대한 저항력이 보수 2)석면함유 건축자재 또는 설비에 대한 저항력인 유지관리 3)석면함유 건축자재 또는 설비가 순상되었을 경우 즉시 보수 4)석면함유 건축자재를 인위적으로 순상시키지 않도록 함 5)기기공사·배선공사 등 건축을 유지보수 공사시 석면함유설비 또는 자재가 훼손되어 석면이 비산되지 않도록 척결수행

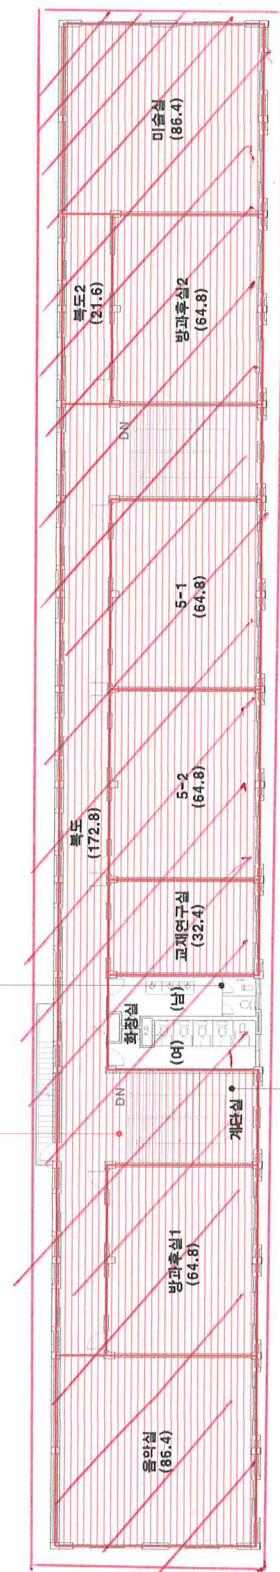
B-03

천장  
필스  
(백 4%)

B-05  
간단이| 규비풀

B-04

바닥  
바닥단일

시로 번호	시로 체취 위치	건축 자재	동일 물질 구역	면적(m <sup>2</sup> ) , 부피(m <sup>3</sup> ) , 길이(m)	석면 종류	석면 함유량(%)	원형성 평가 접수 등급	관리 방안
B-03	2 층 계단실 천장	벽	스	2층 복도, 복도2, 음악실, 방과후실 1, 2, 교제연구실, 5-1, 5-2, 미술실 천장	658.8 m <sup>2</sup>	백석면	4%	8 낮음

* 건축물 명 :	대야초등학교(후관)
* 건축물 소재지 :	전북 군산시 대야면 대야관통로 141-13
* 도면 번호 :	14-08-11-02
* 조사 일자 :	2014.08.11.
* 석면 조사 기관 :	(주) 일파석면연구소
* 석면 분석 기관 :	(주) 일파석면연구소
* 석면 처리 기관 :	전기공사·백선공사 등 건축을 유지보수 공사시 석면함유비 또는 자체가 훼손되어 석면이 비산되지 않도록 작업수행
