대야초등학교(본관) 1층

*건축 물 명 :
 대야초등학교(본관)

*도면 번호 :
 14-08-11-01

*조사일자 :
 2014.08.11.

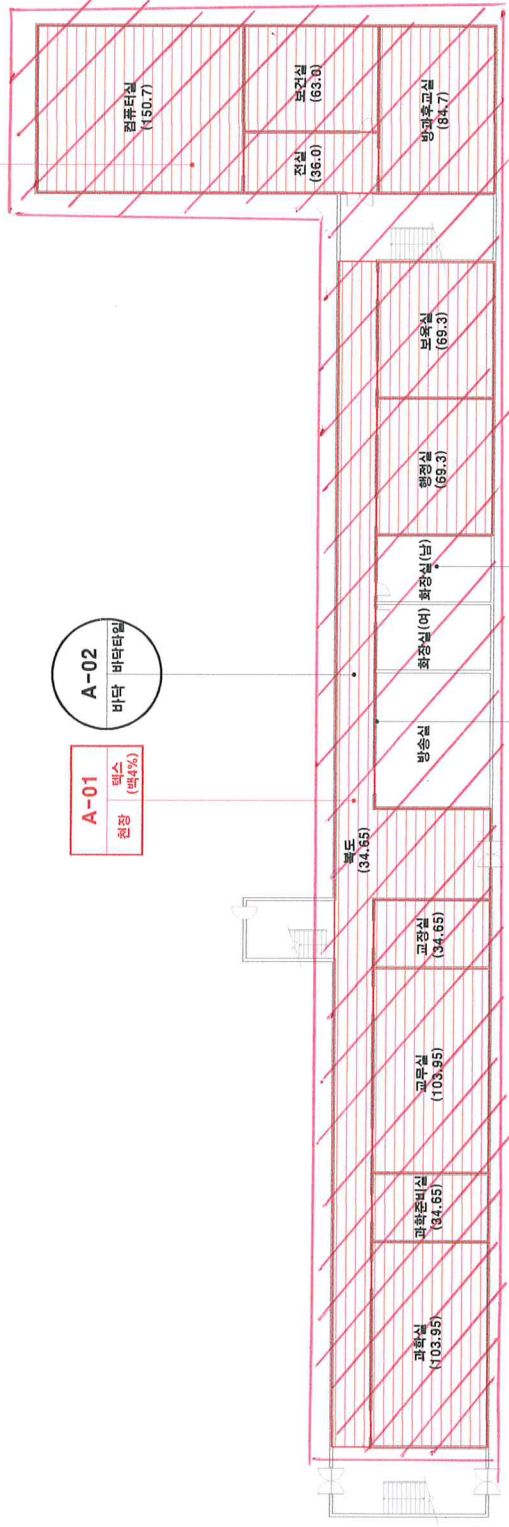
시료 번호	시료 채취 위치	건축 자재	동일 물질 구역	면적(㎡), 부피(㎡), 길이(m)	석면 종류	석면 함유량(%)	위해성 평가 점수	위해성 등급	관리 방안
A-01	1층 복도 천장	텍스	1층 복도, 과학실, 과학준비실, 교무실, 교정실, 행정실, 복욕실 천장	450.45 ㎡	백석면	4%	9	낮음	<석면함유 건축자재의 잠재적인 손상 가능성이 낮은 상태> 1) 비산성과 손상이 동시에 있는 경우 손상에 대한 보수 2) 석면함유 건축자재 또는 설비에 대한 지속적인 유지관리 3) 석면함유 건축자재 또는 설비가 손상되었을 경우 즉시 보수 4) 석면함유 건축자재를 인위적으로 손상시키지 않도록 함 5) 전기공사, 배선공사 등 건축물 유지보수 공사시 석면함유설비 또는 자재가 훼손되어 석면이 비산되지 않도록 작업수행
A-05	1층 컴퓨터실 천장	텍스	1층 컴퓨터실, 전실, 보건실, 방과후교실 천장	334.4 ㎡	백석면	4%	8	낮음

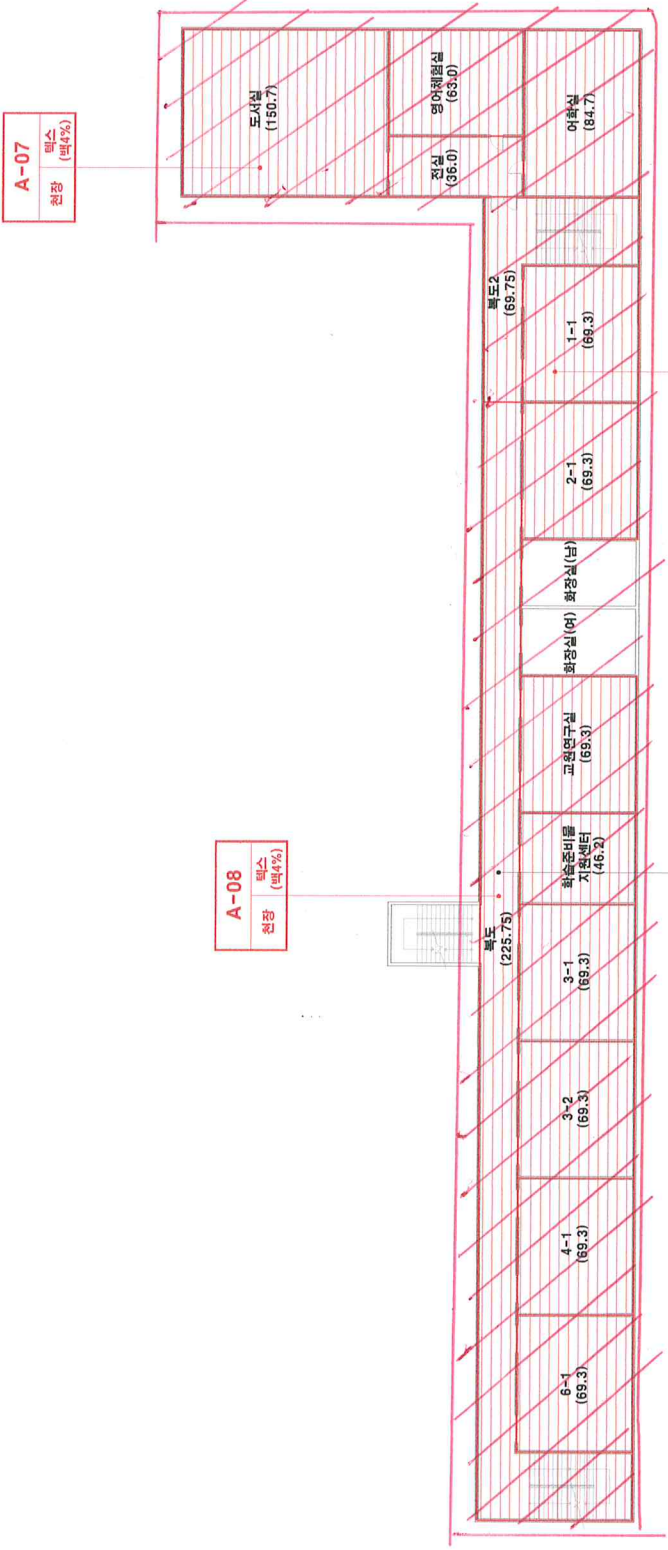
대야초등학교(본관) 2층

시로 번호	시로 재취 위치	건축 자재	동일 물질 구역	면적 (m²), 부피 (m³), 길이 (m)	석면 함유	석면 함유율 (%)	위해성 평가 점수	위해성 등급	관리 방안
A-06	2층 1-1 천장	텍스	2층 복도2, 1-1, 2-1, 교원연구실, 학생준비물지원실, 3-1, 3-2, 4-1, 6-1 천장	601.05 m²	백석면	4%	8	낮음	<석면함유 건축자재의 잠재적인 손상 가능성에 따른 상태> 1) 비단상과 손상이 동시에 있는 경우 손상에 대한 보수 2) 석면함유 건축자재 또는 설비에 대한 지속적인 유지관리 3) 석면함유 건축자재 또는 설비가 손상되었을 경우 즉시 보수 4) 석면함유 건축자재를 인위적으로 손상시키지 않도록 함 5) 전기공사, 배선공사를 건축물 유지보수 공사로 석면함유설비 또는 자재가 폐쇄되어 석면이 비산되지 않도록 작업수행
A-07	2층 도서관 천장	텍스	2층 도서관, 전실, 영어체험실, 여학생 화장	334.4 m²	백석면	4%	8	낮음	
A-08	2층 복도 천장	텍스	2층 복도 천장	225.75 m²	백석면	4%	7	낮음
