# 건축물 석면 지도

[ 대야초등학교(광산분교) ]

전북 군산시 대야면 번영로 1421

(주) 알파 석면연구소  
Alpha an institute

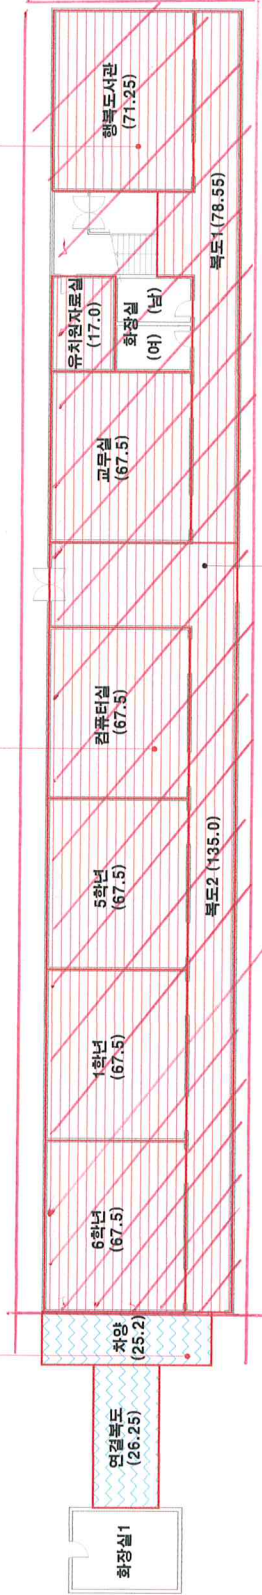
# 대야초등학교(광산분교-본관) 1층

A-06  
슬레이트  
지붕 (백11%)

A-02  
천장  
텍스 (백4%)

A-01  
천장  
텍스 (백4%)

A-03  
바닥  
폴로어킹  
보드

시도 번호	시도 채취 위치	건축 자재	동일 물질 구역	면적 (m <sup>2</sup> ), 부피 (m <sup>3</sup> ), 길이 (m)	석면 종류	석면 함유량 (%)	위해성 평가 점수	위해성 등급	관리 방안
A-01	1층 행복도서관 천장	텍스	1층 행복도서관, 복도1, 교무실 천장	217.3 m <sup>2</sup>	백석면	4%	8	낮음	<석면 함유 건축자재의 잠재적인 손상 가능성이 낮은 상태> 1) 비산성과 손상이 동시에 있는 경우 손상에 대한 보수 2) 석면 함유 건축자재 또는 설비에 대한 지속적인 유지관리 3) 석면 함유 건축자재 또는 설비가 손상되었을 경우 즉시 보수 4) 석면 함유 건축자재를 인위적으로 손상시키지 않도록 함 5) 전기공사, 배선공사 등 건축물 유지보수 공사시 석면 함유 설비 또는 자재가 훼손되어 석면이 비산되지 않도록 작업수행
A-02	1층 컴퓨터실 천장	텍스	1층 6학년, 1학년, 5학년, 컴퓨터실, 복도2, 유치원자료실 천장	422.0 m <sup>2</sup>	백석면	4%	8	낮음	
A-06	1층 차양 지붕	슬레이트	1층 차양, 연결복도 지붕	51.45X1.16 = 59.68 m <sup>2</sup>	백석면	11%	6	낮음

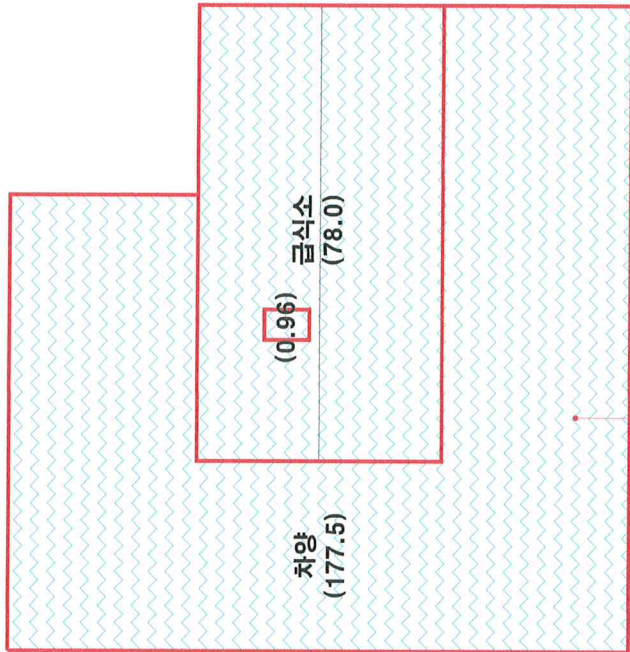
# 대야초등학교(광산분교-급식소(구) )

시트 번호	시트 채취 위치	건축 자재	동일 물질 구역	면적 (㎡), 부피 (㎡), 길이(m)	석면 함유율 (%)	위해성 평가 점수	위해성 등급	관리 방안
A-08	1층 차양	슬레이트	1층 차양, 급식소 지붕	256.46X1.16 = 297.49 ㎡	11%	6	낮음	<석면함유 건축자재의 잠재적인 손상 가능성에 대한 상태> 1)비산성과 손상이 동시에 있는 경우 손상에 대한 보수 2)석면함유 건축자재 또는 설비에 대한 지속적인 유지관리 3) 석면함유 건축자재 또는 설비가 손상되었을 경우 즉시 보수 4)석면함유 건축자재를 인위적으로 손상시키지 않도록 함 5) 전기공사, 배선공사등 건축물 유지보수 공사시 석면함유설비 또는 자재가 훼손되어 석면이 비산되지 않도록 작업수행

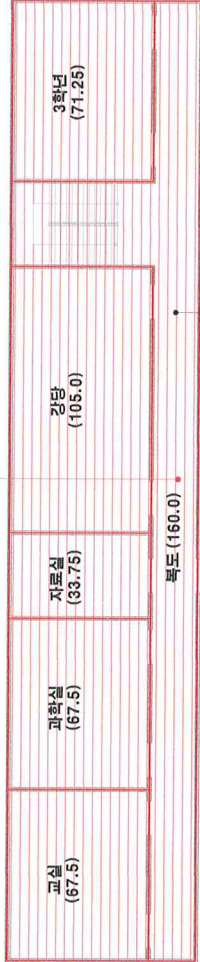
# 대야초등학교(광산분교-본관) 2층

시료 번호	시료 채취 위치	건축 자재	동일 물질 구역	면적(㎡), 부피(㎡), 길이(m)	석면 종류	석면 함유량(%)	위해성 평가 점수	위해성 등급	관리 방안
A-04	2층 복도 천장	콘크리트	2층 복도, 교실, 과학실, 자로실, 강당, 3학년 천장	505.0 ㎡	백석면	4%	8	낮음	<석면 함유 건축자재의 잠재적인 손상 가능성이 낮은 상태> 1) 비산성과 손상이 동시에 있는 경우 손상에 대한 보수 2) 석면 함유 건축자재 또는 설비에 대한 지속적인 유지관리 3) 석면 함유 건축자재 또는 설비가 손상되었을 경우 즉시 보수 4) 석면 함유 건축자재를 인위적으로 손상시키지 않도록 함 5) 정기(공시, 폐선공사)를 건축물 유지보수 공사로 석면 함유설비 또는 자재가 훼손되어 석면이 비산되지 않도록 작업수행

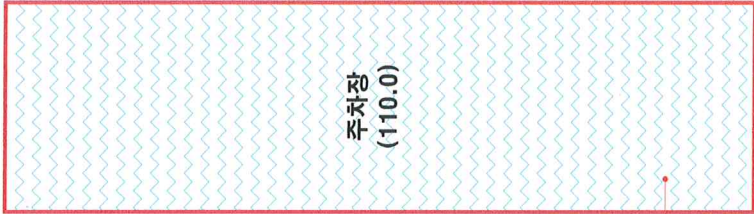
# 대야초등학교(광산분교-주차장)

A-09  
슬레이트  
지붕 (벽11%)

시료 번호	시료 채취 위치	건축 자재	응답 물질 구역	면적(m²), 부피(m³), 길이(m)	석면 함유율(%)	위해성 평가 점수	위해성 등급	관리 방안
A-09	1층 주차장 지붕	슬레이트	1층 주차장 지붕	110.0X1.16 = 127.6 m²	백석면 11%	6	낮음	<석면함유 건축자재의 잠재적인 손상 가능성이 낮은 상태> 1) 비산성과 손상이 동시에 있는 경우 손상에 대한 보수 2) 석면함유 건축자재 또는 설비에 대한 지속적인 유지관리 3) 석면함유 건축자재 또는 설비가 손상되었을 경우 즉시 보수 4) 석면함유 건축자재를 인위적으로 손상시키지 않도록 함 5) 전기공사, 배선공사 등 건축물 유지보수 공사시 석면함유설비 또는 자재가 훼손되어 석면이 비산되지 않도록 작업수행
