건축물 석면 지도

[대야초등학교(강당)]

전북 군산시 대야면 대야관통로 141-13

(주) 알 파 석 면 연구 소

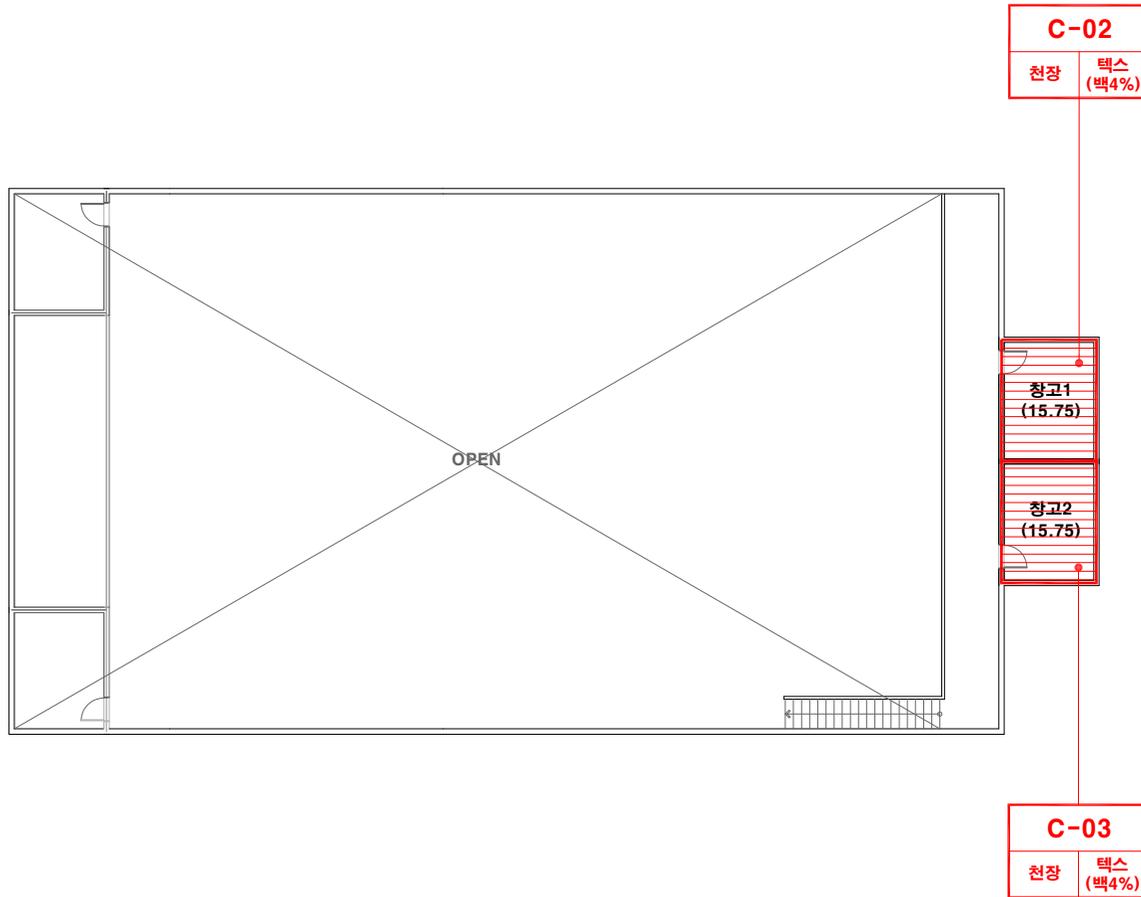
대야초등학교(강당) 2층

시료 번호	시료 채취 위치	건축 자재	동일 물질 구역	면적(m ²), 부피(m ³), 길이(m)	석면 종류	석면 함유량(%)	위해성 평가 점수	위해성 등급	관리 방안
C-02	2층 창고1 천장	텍스	2층 창고1 천장	15.75 m ²	백석면	4%	3	낮음	<석면함유 건축자재의 잠재적인 손상 가능성이 낮은 상태> 1)비산성과 손상이 동시에 있는 경우 손상에 대한 보수 2)석면함유 건축자재 또는 설비에 대한 지속적인 유지관리 3) 석면함유 건축자재 또는 설비가 손상되었을 경우 즉시 보수 4)석면함유 건축자재를 인위적으로 손상시키지 않도록 함 5) 전기공사, 배선공사등 건축물 유지보수 공사시 석면함유설비 또는 자재가 훼손되어 석면이 비산되지 않도록 작업수행
C-03	2층 창고2 천장	텍스	2층 창고2 천장	15.75 m ²	백석면	4%	3	낮음
