건축물 석면 지도

[대야초등학교(후관)]

전북 군산시 대야면 대야관통로 141-13

(주) 알 파 석 면 연 구 소
Alpha an institute

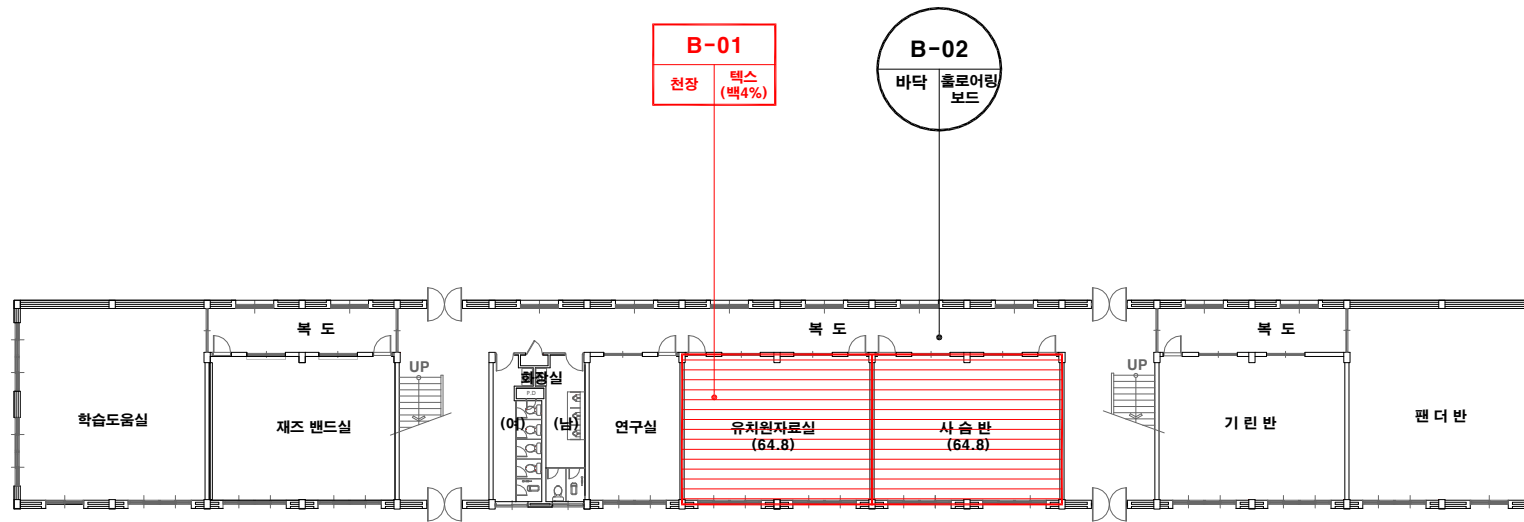
대야초등학교(후관) 1층

시료 번호	시료 채취 위치	건축 자재	동일 물질 구역	면적(m ²), 부피(m ³), 길이(m)	석면 종류	석면 함유량(%)	위해성 평가 점수	위해성 등급	관리 방안
B-01	1층 유치원자료실 천장	텍 스	1층 유치원자료실, 사습반 천장	129.6 m ²	백석면	4%	8	낮음	<석면함유 건축자재의 잠재적인 손상 가능성이 낮은 상태> 1)비산성과 손상이 동시에 있는 경우 손상에 대한 보수 2)석면함유 건축자재 또는 설비에 대한 지속적인 유지관리 3) 석면함유 건축자재 또는 설비가 손상되었을 경우 즉시 보수 4)석면함유 건축자재를 인위적으로 손상시키지 않도록 함 5) 전기공사, 배선공사등 건축물 유지보수 공사시 석면함유설비 또는 자재가 훼손되어 석면이 비산되지 않도록 작업수행

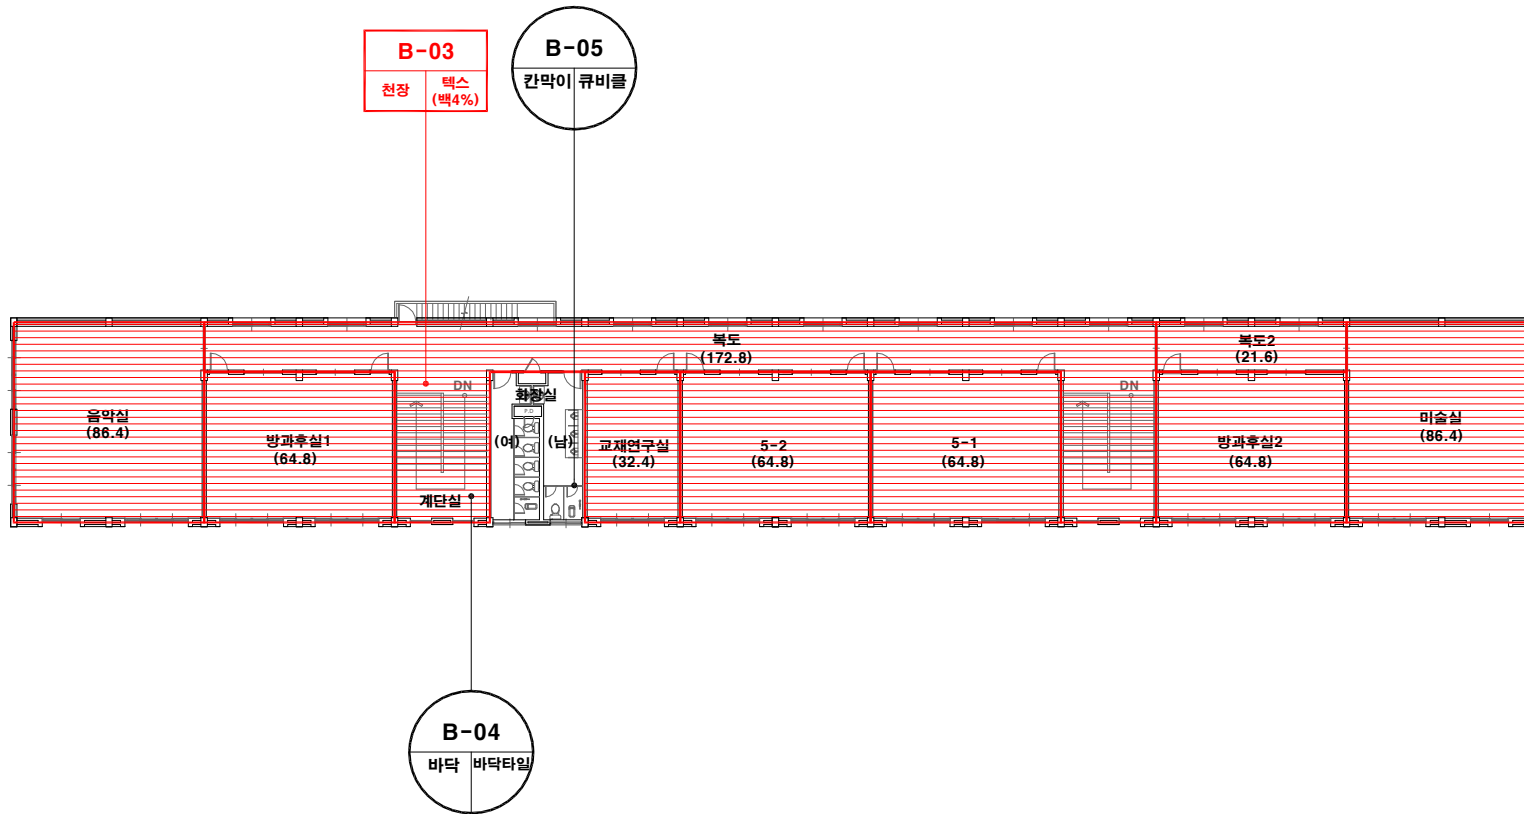
대야초등학교(후관) 2층

시료 번호	시료 채취 위치	건축 자재	동일 물질 구역	면적(m ²), 부피(m ³), 길이(m)	석면 종류	석면 함유량(%)	위해성 평가 점수	위해성 등급	관리 방안
B-03	2층 계단실 천장	텍스	2층 복도, 복도2, 음악실, 방과후실1,2, 교재연구실, 5-1, 5-2, 미술실 천장	658.8 m ²	백석면	4%	8	낮음	<석면함유 건축자재의 잠재적인 손상 가능성이 낮은 상태> 1)비산성과 손상이 동시에 있는 경우 손상에 대한 보수 2)석면함유 건축자재 또는 설비에 대한 지속적인 유지관리 3) 석면함유 건축자재 또는 설비가 손상되었을 경우 즉시 보수 4)석면함유 건축자재를 인위적으로 손상시키지 않도록 함 5) 전기공사, 배선공사등 건축물 유지보수 공사시 석면함유설비 또는 자재가 훼손되어 석면이 비산되지 않도록 작업수행
