건축물 석면 지도

[대야초등학교(광산분교)]

전북 군산시 대야면 번영로 1421

(주) 알 파 석 면 연 구 소

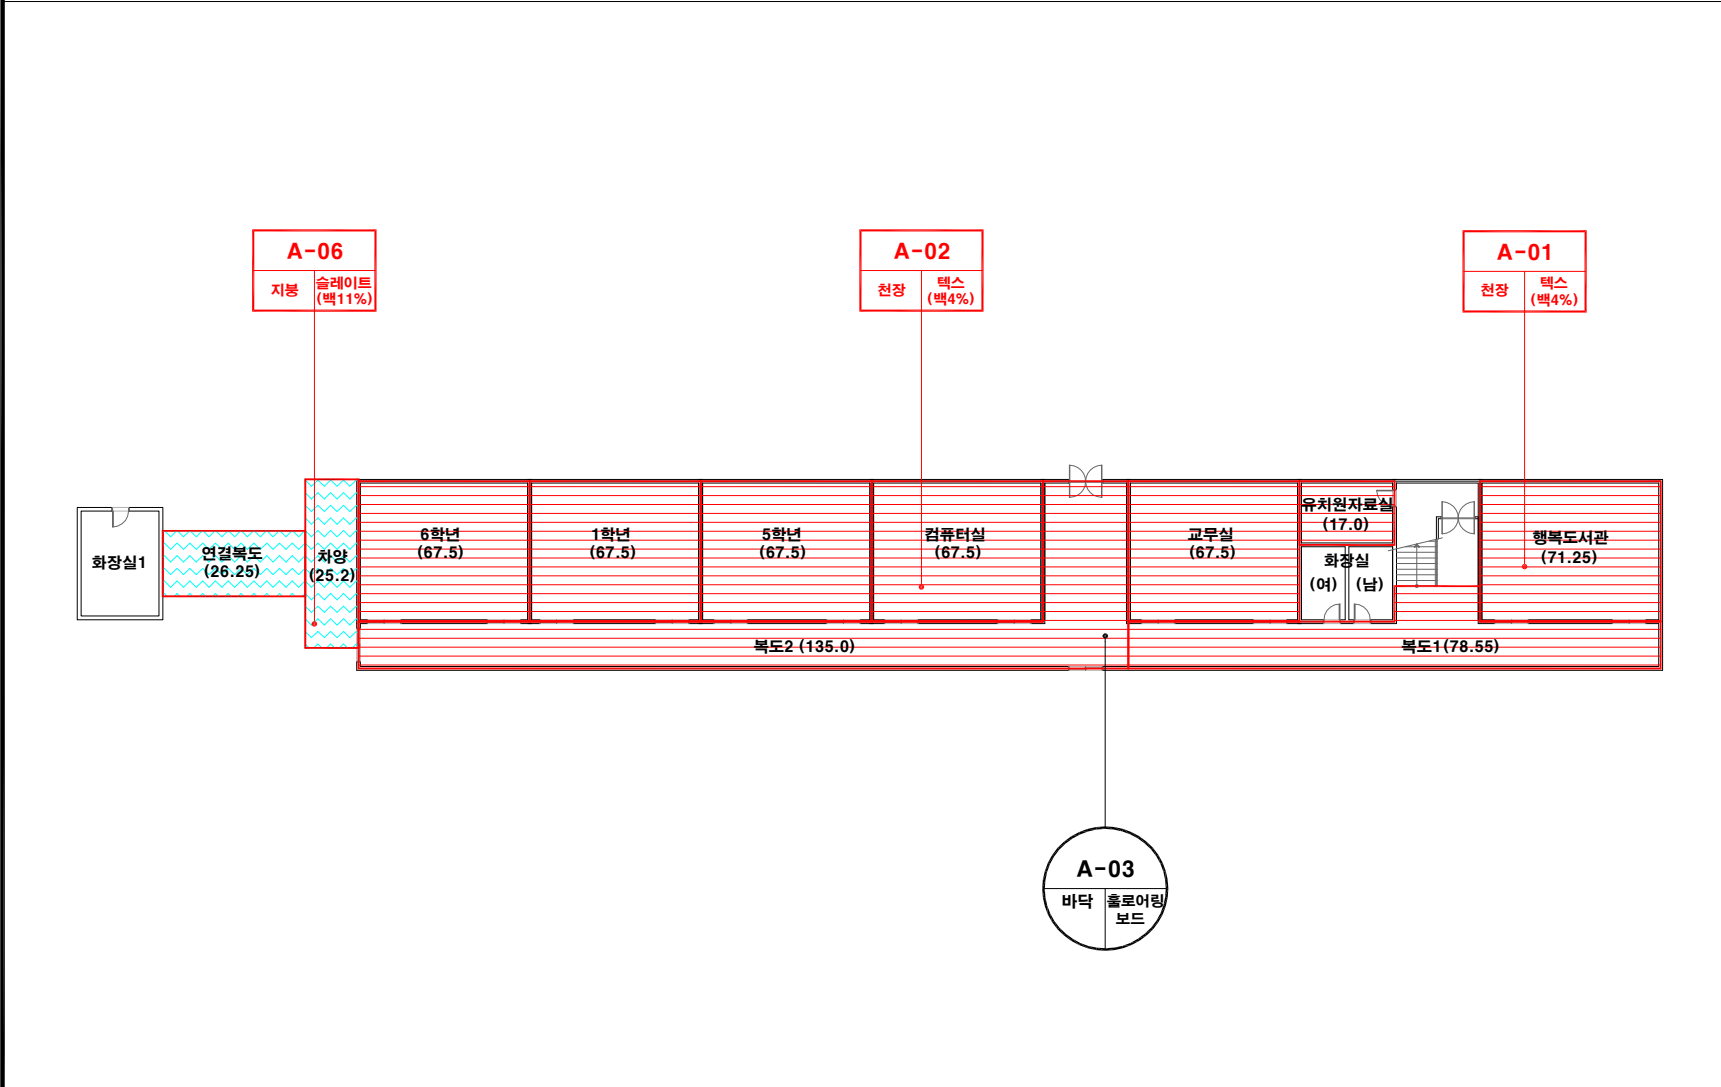
대야초등학교(광산분교-본관) 1층

시료 번호	시료 채취 위치	건축 자재	동일 물질 구역	면적(m²), 부피(m³), 길이(m)	석면 종류	석면 함유량(%)	위해성 평가 점수	위해성 등급	관리 방안
A-01	1층 행복도서관 천장	텍 스	1층 행복도서관, 복도1, 교무실 천장	217.3 m²	백색면	4%	8	낮음	<석면함유 건축자재의 잠재적인 손상 가능성이 낮은 상태> 1)비산성과 손상이 동시에 있는 경우 손상에 대한 보수 2)석면함유 건축자재 또는 설비에 대한 지속적인 유지관리 3) 석면함유 건축자재 또는 설비가 손상되었을 경우 즉시 보수 4)석면함유 건축자재를 인위적으로 손상시키지 않도록 함
A-02	1층 컴퓨터실 천장	텍 스	1층 6학년, 1학년, 5학년, 컴퓨터실, 복도2, 유치원자료실 천장	422.0 m²	백색면	4%	8	낮음	
A-06	1층 차양 지붕	슬레이트	1층 차양, 연결복도 지붕	51.45X1.16 = 59.68 m²	백색면	11%	6	낮음	5) 전기공사, 배선공사로 건축물 유지보수 공사시 석면함유설비 또는 자재가 훼손되어 석면이 비산되지 않도록 작업수행

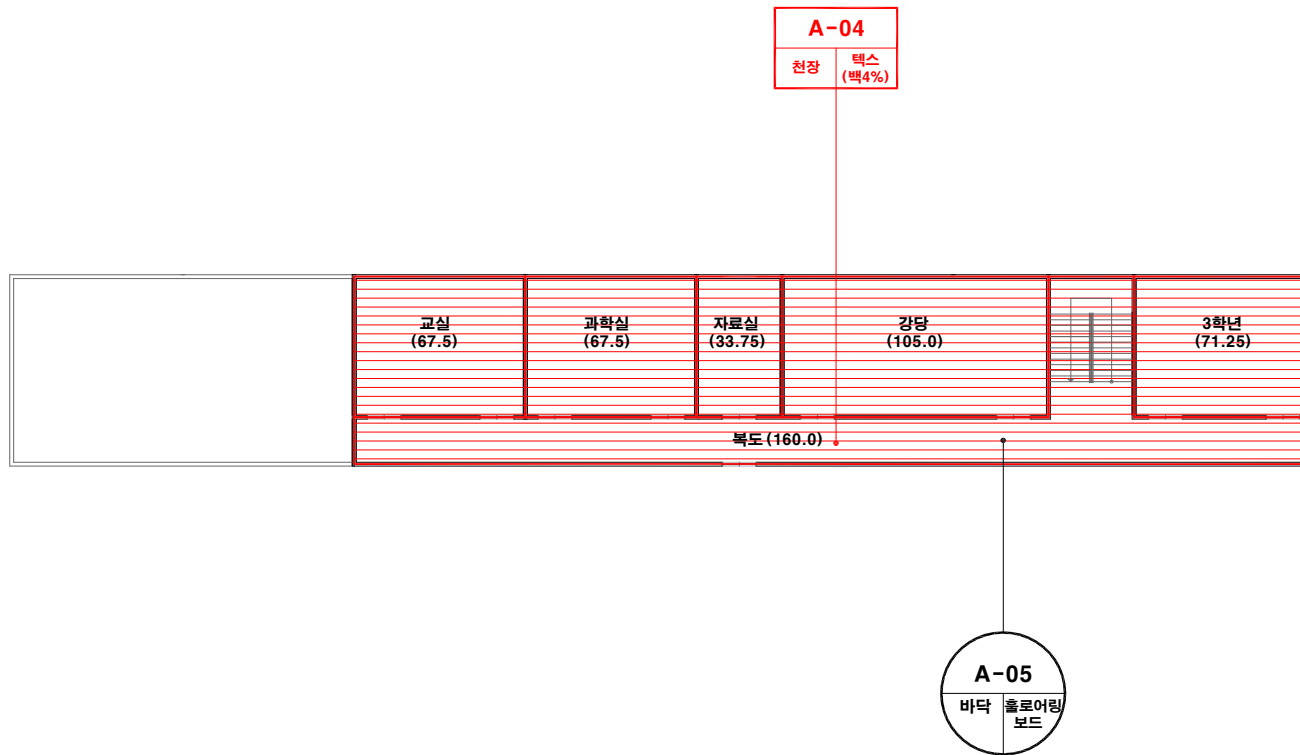
대야초등학교(광산분교-본관) 2층

시료 번호	시료 채취 위치	건축 자재	동일 물질 구역	면적(m ²), 부피(m ³), 길이(m)	석면 종류	석면 함유량(%)	위해성 평가 점수	위해성 등급	관리 방안
A-04	2층 복도 천장	텍스	2층 복도, 교실, 과학실, 자료실, 강당, 3학년 천장	505.0 m ²	백석면	4%	8	낮음	<석면함유 건축자재의 잠재적인 손상 가능성이 낮은 상태> 1)비산성과 손상이 동시에 있는 경우 손상에 대한 보수 2)석면함유 건축자재 또는 설비에 대한 지속적인 유지관리 3) 석면함유 건축자재 또는 설비가 손상되었을 경우 즉시 보수 4)석면함유 건축자재를 인위적으로 손상시키지 않도록 함 5) 전기공사, 배선공사등 건축물 유지보수 공사시 석면함유설비 또는 자재가 훼손되어 석면이 비산되지 않도록 작업수행

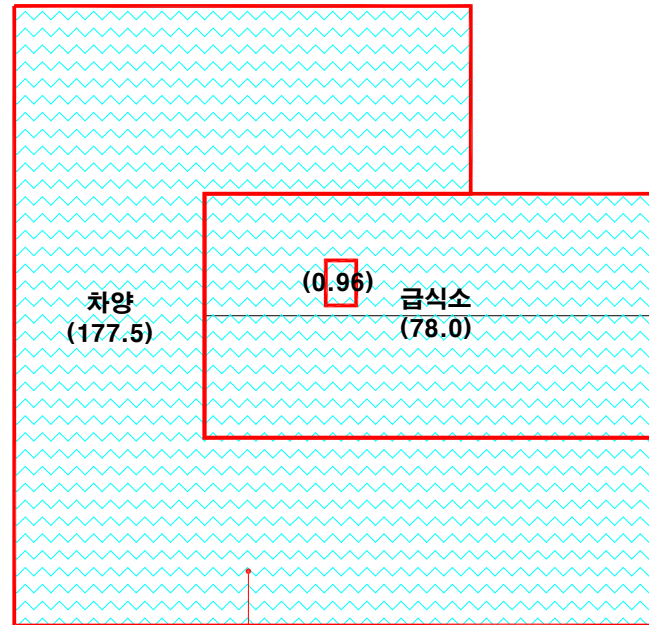
대야초등학교(광산분교-급식소(구))

A-08
천장 텍스 (백4%)

시료 번호	시료 채취 위치	건축 자재	동일 물질 구역	면적(m ²) , 부피(m ³) , 길이(m)	석면 종류	석면 함유량(%)	위해성 평가 점수	위해성 등급	관리 방안
A-08	1층 차양	슬레이트	1층 차양, 급식소 지붕	256.46X1.16 = 297.49 m ²	백석면	11%	6	낮음	<석면함유 건축자재의 잠재적인 손상 가능성이 낮은 상태> 1)비산성과 손상이 동시에 있는 경우 손상에 대한 보수 2)석면함유 건축자재 또는 설비에 대한 지속적인 유지관리 3) 석면함유 건축자재 또는 설비가 손상되었을 경우 즉시 보수 4)석면함유 건축자재를 인위적으로 손상시키지 않도록 함 5) 전기공사,배선공사등 건축물 유지보수 공사시 석면함유설비 또는 자재가 훼손되어 석면이 비산되지 않도록 작업수행

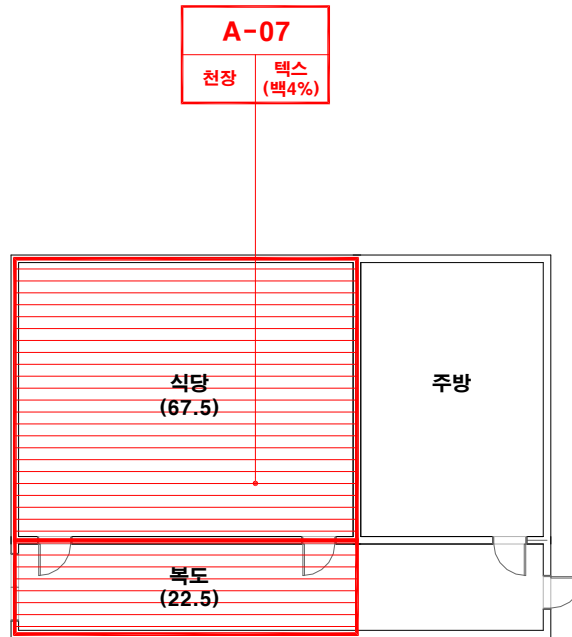
대야초등학교(광산분교-급식소(신))

시료 번호	시료 채취 위치	건축 자재	동일 물질 구역	면적(m ²), 부피(m ³), 길이(m)	석면 종류	석면 함유량(%)	위해성 평가 점수	위해성 등급	관리 방안
A-07	1층 식당 천장	텍스	1층 식당, 복도 일부 천장	90.0 m ²	백석면	4%	7	낮음	<석면함유 건축자재의 잠재적인 손상 가능성이 낮은 상태> 1)비산성과 손상이 동시에 있는 경우 손상에 대한 보수 2)석면함유 건축자재 또는 설비에 대한 지속적인 유지관리 3) 석면함유 건축자재 또는 설비가 손상되었을 경우 즉시 보수 4)석면함유 건축자재를 인위적으로 손상시키지 않도록 함 5) 전기공사, 배선공사 등 건축물 유지보수 공사시 석면함유설비 또는 자재가 훼손되어 석면이 비산되지 않도록 작업수행

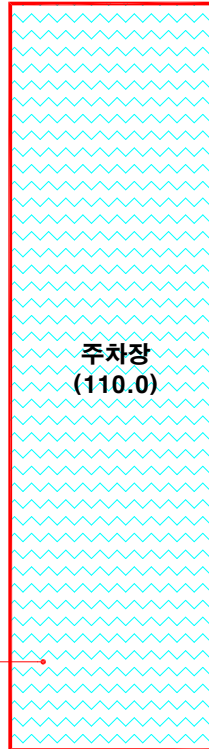
대야초등학교(광산분교-주차장)

A-09
지붕 슬레이트
(백11%)

시료 번호	시료 채취 위치	건축 자재	동일 물질 구역	면적(m ²) , 부피(m ³) , 길이(m)	석면 종류	석면 함유량(%)	위해성 평가 점수	위해성 등급	관리 방안
A-09	1층 주차장 지붕	슬레이트	1층 주차장 지붕	110.0X1.16 = 127.6 m ²	백석면	11%	6	낮음	<석면함유 건축자재의 잠재적인 손상 가능성이 낮은 상태> 1)비산성과 손상이 동시에 있는 경우 손상에 대한 보수 2)석면함유 건축자재 또는 설비에 대한 지속적인 유지관리 3) 석면함유 건축자재 또는 설비가 손상되었을 경우 즉시 보수 4)석면함유 건축자재를 인위적으로 손상시키지 않도록 함 5) 전기공사, 배선공사등 건축물 유지보수 공산시 석면함유설비 또는 자재가 훼손되어 석면이 비산되지 않도록 작업수행

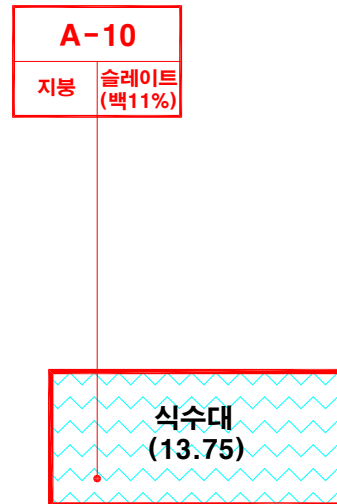
대야초등학교(광산분교-식수대)

시료 번호	시료 채취 위치	건축 자재	동일 물질 구역	면적(m ²), 부피(m ³), 길이(m)	석면 종류	석면 함유량(%)	위해성 평가 점수	위해성 등급	관리 방안
A-10	1층 식수대 지붕	슬레이트	1층 식수대 지붕	13.75X1.16 = 15.95 m ²	백석면	11%	6	낮음	<석면함유 건축자재의 잠재적인 손상 가능성이 낮은 상태> 1)비산성과 손상이 동시에 있는 경우 손상에 대한 보수 2)석면함유 건축자재 또는 설비에 대한 지속적인 유지관리 3) 석면함유 건축자재 또는 설비가 손상되었을 경우 즉시 보수 4)석면함유 건축자재를 인위적으로 손상시키지 않도록 함 5) 전기공사, 배선공사 등 건축물 유지보수 공사시 석면함유설비 또는 자재가 훼손되어 석면이 비산되지 않도록 작업수행
