건축물 석면 지도

[대야초등학교(강당)]

*건축 물 명 : 대야초등학교(강당)
 *건축물 소재지 : 전북 군산시 대야면 대야관동로 141-13
 *도 면 단 호 : 14-08-11-01
 *석면 조사 기관: (주)알파석면연구소
 *석면 분석 기관: (주)알파석면연구소
 *조사일자: 2014.08.11.

[대야초등학교(승리관)]

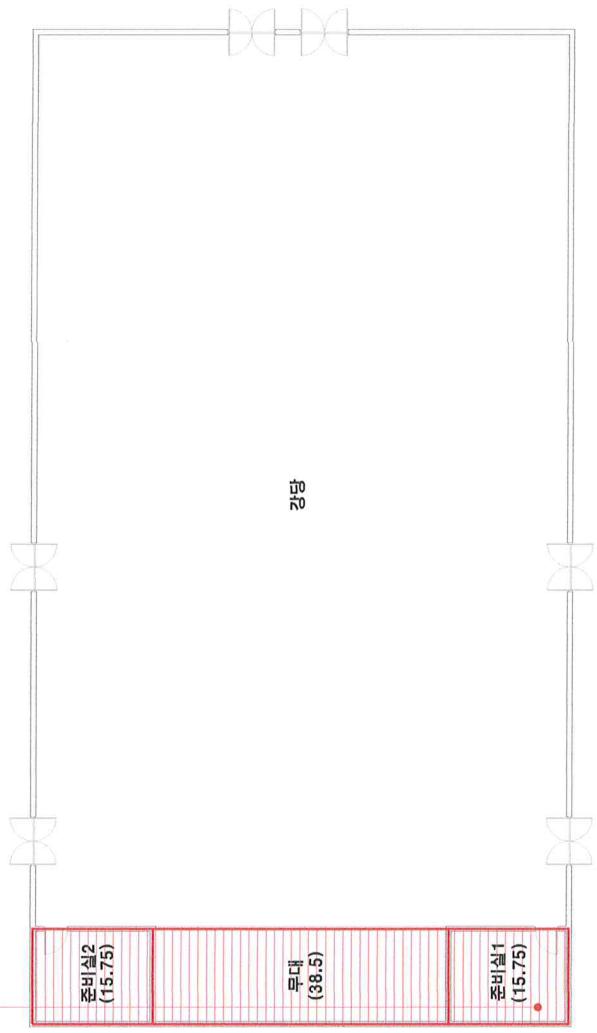
대야초등학교(강당) 1층

C-01 천장 텍스 (백4%)

시료 번호	시료 채취 위치	건축 자재	응원 물질 구역	면적(m²), 부피(m³), 길이(m)	석면 함유율(%)	위해성 평가 점수	위해성 등급	관리 방안
C-01	1층 준비실1 천장	텍 스	1층 준비실1,2, 무대 천장	70.0 m²	4%	6	낮음	<석면함유 건축자재의 잠재적인 손상 가능성에 따른 상태> 1)비산성과 손상이 동시에 있는 경우 손상에 대한 보수 2)석면함유 건축자재 또는 설비에 대한 지속적인 유지관리 3) 석면함유 건축자재 또는 설비가 손상되었을 경우 즉시 보수 4)석면함유 건축자재를 인위적으로 손상시키지 않도록 함 5) 전기공사, 배선공사등 건축물 유지보수 공사시 석면함유설비 또는 자재가 훼손되어 석면이 비산되지 않도록 작업수행

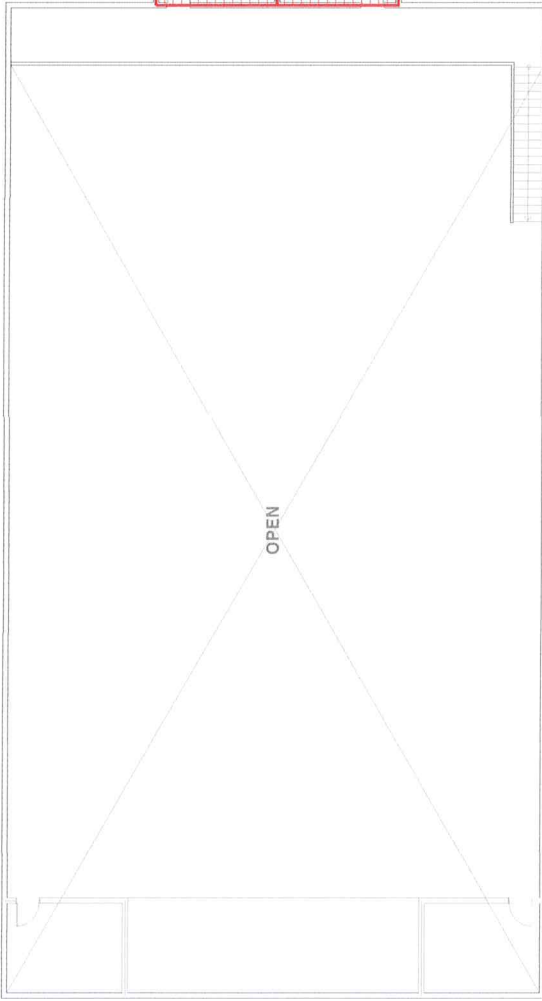
내야초등학교[강당] 2층

시료 번호	시료 채취 위치	건축 자재	동인 물질 구역	면적(m²), 부피(m³), 길이(m)	석면 함유량(%)	석면 함유량(%)	위해성 평가 점수	위해성 등급	관리 방안
C-02	2층 창고1 천장	텍 스	2층 창고1 천장	15.75 m²	4%	4%	3	낮음	<석면함유 건축자재의 잠재적인 손상 가능성에 따른 상태> 1) 비산성과 손상이 동시에 있는 경우 손상에 대한 보수 2) 석면함유 건축자재 또는 설비에 대한 지속적인 유지관리 3) 석면함유 건축자재 또는 설비가 손상되었을 경우 즉시 보수 4) 석면함유 건축자재를 인위적으로 손상시키지 않도록 함 5) 전기공사, 배선공사 등 건축물 유지보수 공사시 석면함유설비 또는 자재가 훼손되어 석면이 비산되지 않도록 작업수행
C-03	2층 창고2 천장	텍 스	2층 창고2 천장	15.75 m²	4%	4%	3	낮음

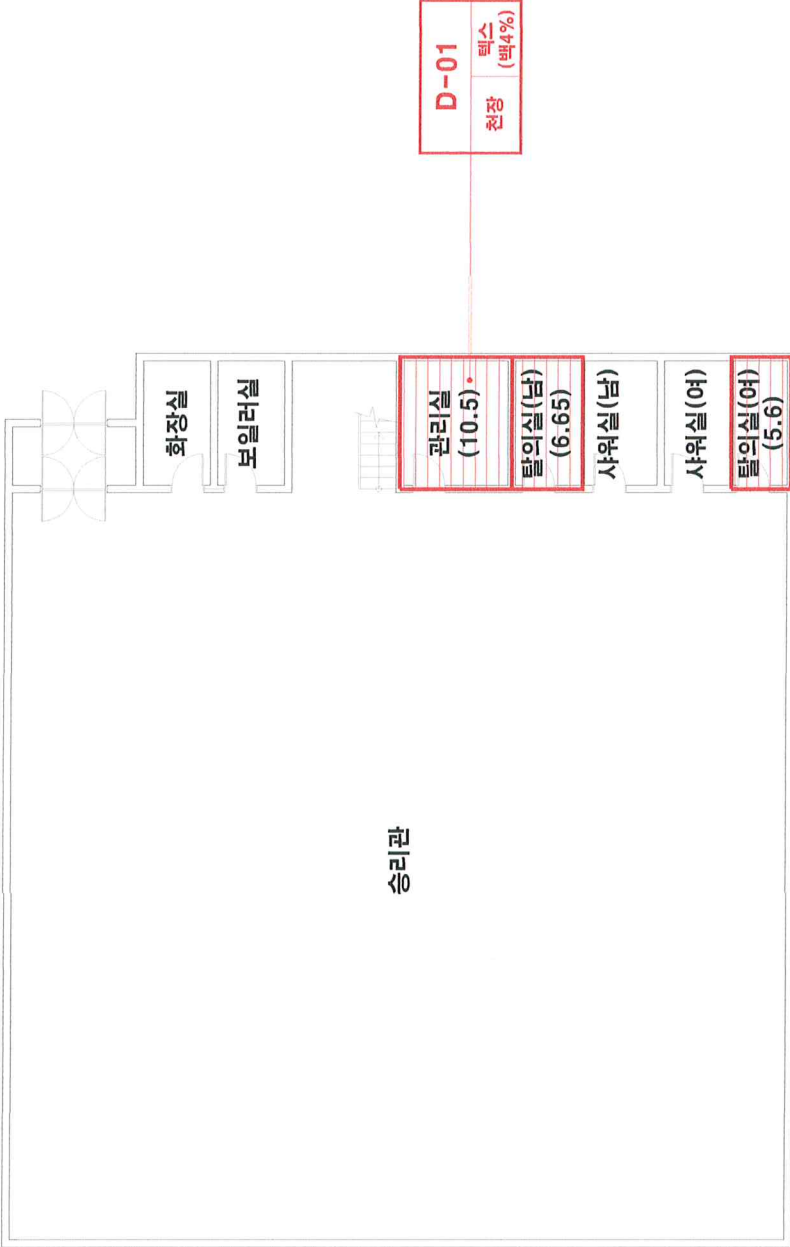
대야초등학교(승리관) 1층

시로 번호	시로 채워 위치	건축 자재	등입 물질 구역	면적(㎡), 부피(㎡), 길이(m)	석면 종류	석면 함유율(%)	위해성 평가 점수	위해성 등급	관리 방안
D-01	1층 관리실 천장	텍스	1층 관리실, 탈의실(남,여) 천장	22.75 ㎡	백색면	4%	7	낮음	<석면함유 건축자재의 잠재적인 손상 가능성이 낮은 상태> 1) 비산성과 손상이 동시에 있는 경우 손상에 대한 보수 2) 석면함유 건축자재 또는 설비에 대한 지속적인 유지관리 3) 석면함유 건축자재 또는 설비가 손상되었을 경우 즉시 보수 4) 석면함유 건축자재를 인위적으로 손상시키지 않도록 함 5) 전기공사, 배선공사 등 건축물 유지보수 공사시 석면함유설비 또는 자재가 훼손되어 석면이 비산되지 않도록 작업수행
