# 건축물 석면 지도

[ 대야초등학교(승리관) ]

전북 군산시 대야면 대야관통로 141-13

(주) 알 파 석 면 연구 소

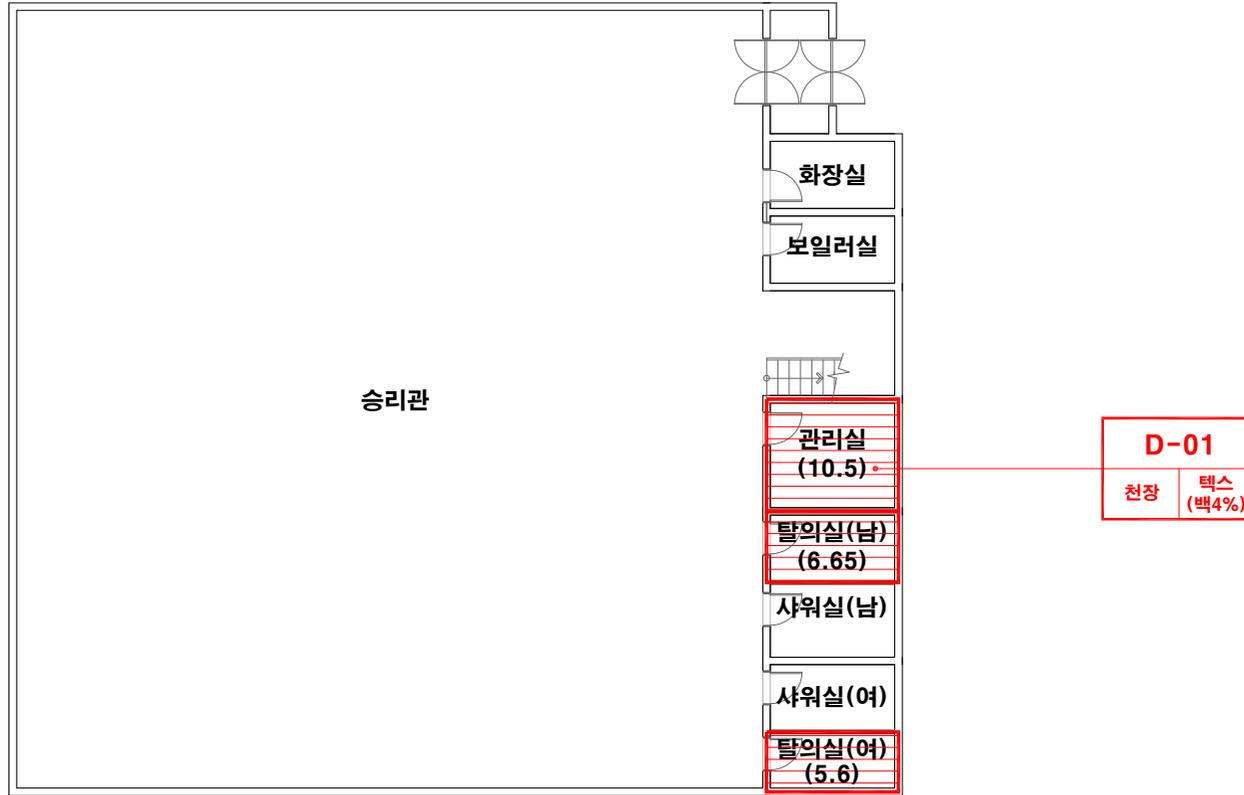
# 대야초등학교(승리관) 1층

시료 번호	시료 채취 위치	건축 자재	동일 물질 구역	면적(m <sup>2</sup> ), 부피(m <sup>3</sup> ), 길이(m)	석면 종류	석면 함유량(%)	위해성 평가 점수	위해성 등급	관리 방안
D-01	1층 관리실 천장	텍스	1층 관리실, 탈의실(남,여) 천장	22.75 m <sup>2</sup>	백석면	4%	7	낮음	<석면함유 건축자재의 잠재적인 손상 가능성이 낮은 상태> 1)비산성과 손상이 동시에 있는 경우 손상에 대한 보수 2)석면함유 건축자재 또는 설비에 대한 지속적인 유지관리 3) 석면함유 건축자재 또는 설비가 손상되었을 경우 즉시 보수 4)석면함유 건축자재를 인위적으로 손상시키지 않도록 함 5) 전기공사, 배선공사등 건축을 유지보수 공사시 석면함유설비 또는 자재가 훼손되어 석면이 비산되지 않도록 작업수행
