< 군산금광초등학교 강당동 1층 평면도 >

군산금광초등학교 강당동

\*조사일자 : 2014.08.4

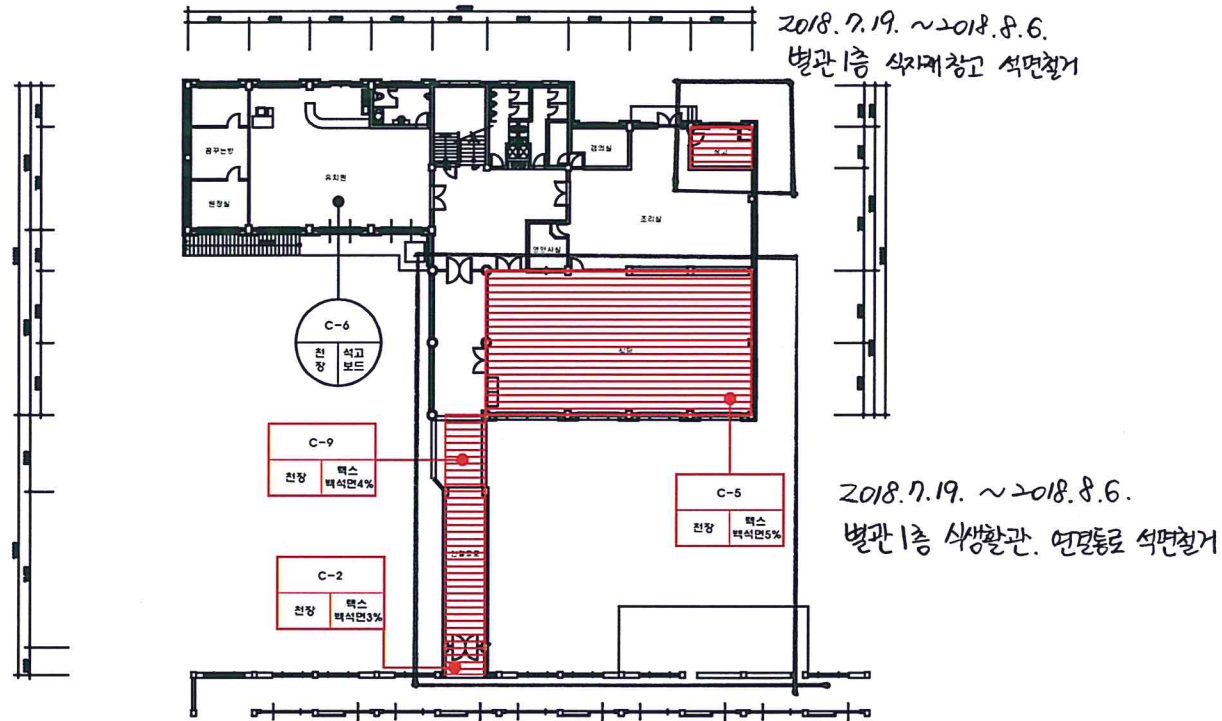
시료 번호	시료 채취 위치	건축 자재	동일 물질 구역	석면함유 자재 면적	석면 종류	석면 함유량(%)	위해성 평가 점수	위해성 등급	관리 방안
C-5	식당 천장	텍스	식당, 창고	218.77	백색면	5%	11점	낮음	<ul style="list-style-type: none"> <li>비산성과 손상이 동시에 있는 경우 손상에 대한 보수</li> <li>석면함유 건축자재 또는 설비에 대한 지속적인 유지관리</li> <li>석면함유 건축자재 또는 설비가 손상되었을 경우 즉시 보수</li> <li>석면함유 건축자재를 인위적으로 손상시키지 않도록 함</li> <li>건축물 유지보수 공사 시 석면함유 설비 또는 자재가 훼손되어 석면이 비산되지 않도록 작업수행</li> </ul>
C-2	연결통로 천장	텍스	1,2층 연결통로	55.1	백색면	3%	11점	낮음	
C-9	연결통로 천장	텍스			백색면	4%	11점	낮음
