< 군산금광초등학교 본관동 3층 평면도 >

군산금광초등학교 본관동

*조사일자: 2014.08.4

*층구분: 3층

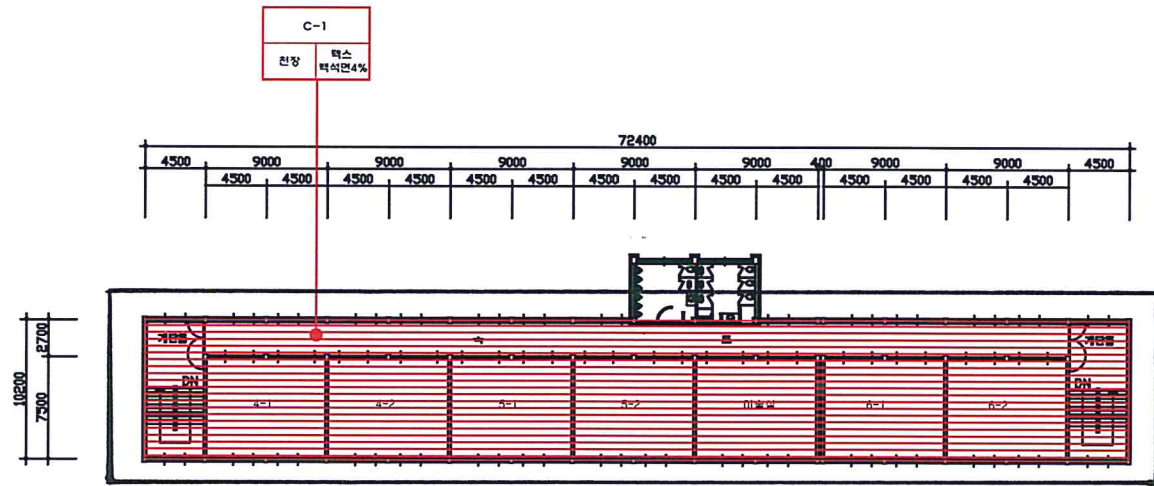
2018. 7. 19. ~ 2018. 8. 6.
본관동 3층 복도, 교실, 계단실 석면철거

시료 번호	시료 채취 위치	건축 자재	동일 물질 구역	석면함유 자재 면적	석면 종류	석면 함유량(%)	위해성 평가 점수	위해성 등급	관리 방안
C-1	천장	텍스	복도, 교실, 계단실	738.48	백석면	4%	11점	낮음	<ul style="list-style-type: none"> * 비산성과 손상이 동시에 있는 경우 손상에 대한 보수 * 석면함유 건축자재 또는 설비에 대한 지속적인 유지관리 * 석면함유 건축자재 또는 설비가 손상되었을 경우 즉시 보수 * 석면함유 건축자재 인위적으로 손상시키지 않도록 함 * 건축물 유지보수 공사 시 석면함유 설비 또는 자재가 훼손되어 석면이 비산되지 않도록 작업수행
