< 군산금광초등학교 부속 건물 평면도 >

*건축물명 :
군산금광초등학교
부속건물

*조사일자: 2014.08.4

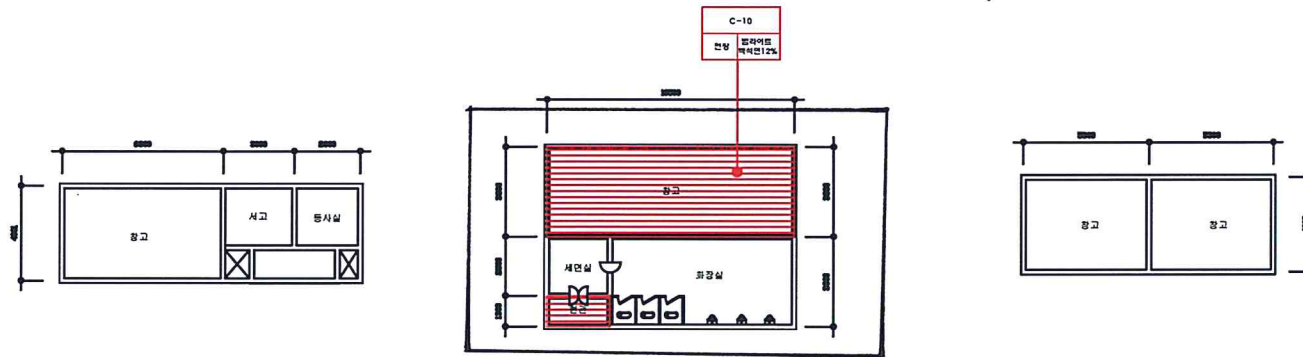
2018. 7. 19. ~ 2018. 8. 6.
부속 화장실 창고, 현관 석면철거 참고

시료 번호	시료 채취 위치	건축 자재	동일 물질 구역	석면함유 자재 면적	석면 종류	석면 함유량(%)	위해성 평가 점수	위해성 등급	관리 방안
C-10	화장실 창고 천장	빔라이트	창고, 현관	43.41	백석면	12%	5점	낮음	<ul style="list-style-type: none"> * 비산성과 손상이 동시에 있는 경우 손상에 대한 보수 * 석면함유 건축자재 또는 설비에 대한 지속적인 유지관리 * 석면함유 건축자재 또는 설비가 손상되었을 경우 즉시 보수 * 석면함유 건축자재를 인위적으로 손상시키지 않도록 함 * 건축물 유지보수 공사 시 석면함유 설비 또는 자재가 훼손되어 석면이 비산되지 않도록 작업수행
