< 군산금광초등학교 강당동 2층 평면도 >

군산금광초등학교 강당동

\*조사일자: 2014.08.4

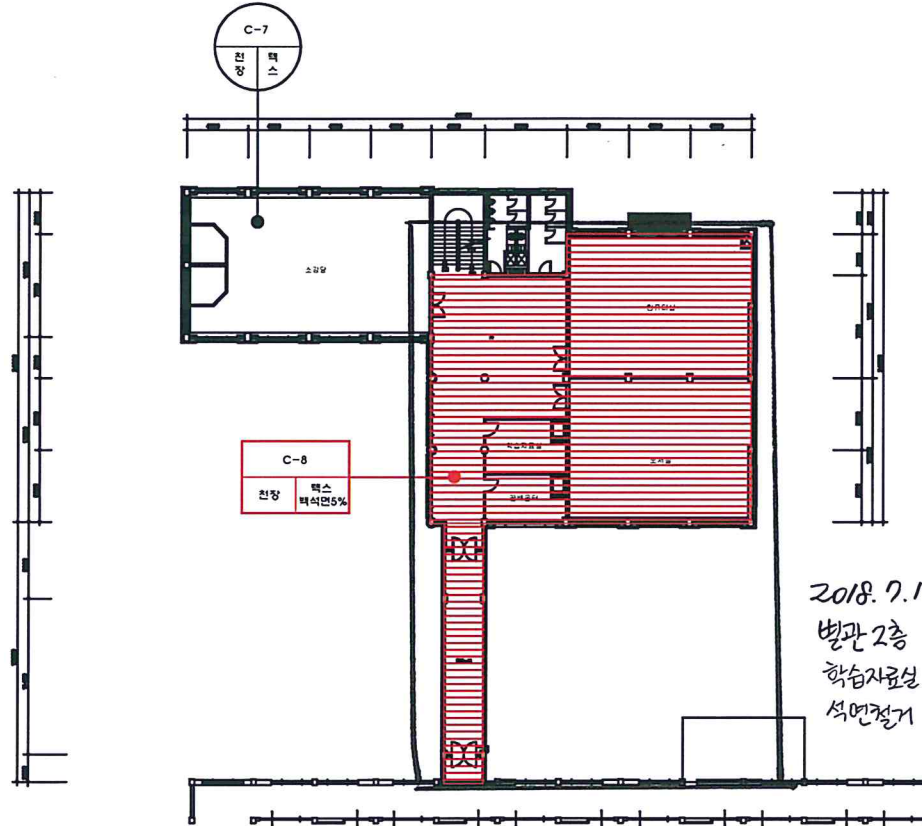
시료 번호	시료 채취 위치	건축 자재	동일 물질 구역	석면함유 자재 면적	석면 종류	석면 함유량(%)	위해성 평가 점수	위해성 등급	관리 방안
C-8	홀 천장	텍스	도서실, 컴퓨터실, 홀, 학습자료실, 공배출터	465.85	백석면	5%	11점	낮음	<ul style="list-style-type: none"> <li>비산성과 손상이 동시에 있는 경우 손상에 대한 보수</li> <li>석면함유 건축자재 또는 설비에 대한 지속적인 유지관리</li> <li>석면함유 건축자재 또는 설비가 손상되었을 경우 즉시 보수</li> <li>석면함유 건축자재를 인위적으로 손상시키지 않도록 함</li> <li>건축물 유지보수 공사 시 석면함유 설비 또는 자재가 훼손되어 석면이 비산되지 않도록 작업수행</li> </ul>
		텍스	연결통로	55.1
