< 신흥초등학교 주1동 1층 평면도 >

신흥초등학교  
주1동(본관동)

전라북도 군산시  
백토로 129

(주)진포환경컨설팅

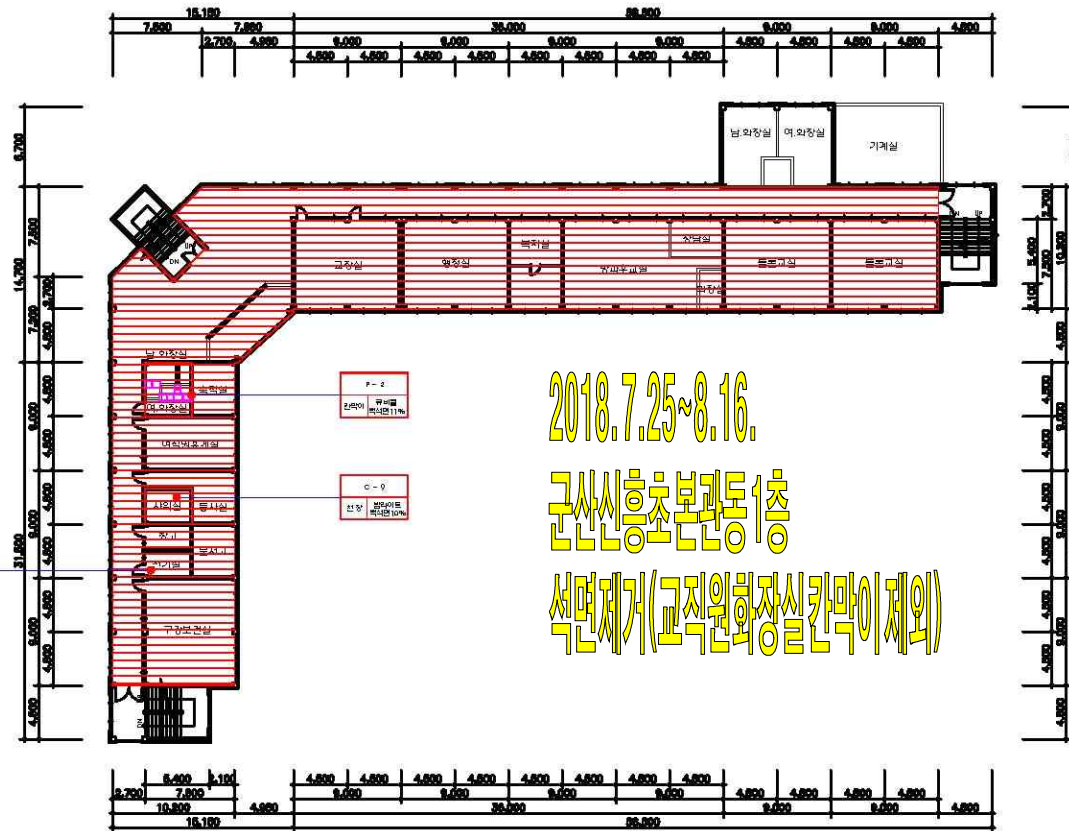
시료 번호	시료 채취 위치	건축 자재	등일 물질 구역	석면 함유 자재 면적	석면 종류	석면 함유량(%)	위해성 평가 점수	위해성 등급	관리 방안
C-9	1층 샤워실 천장	방라이트	샤워실, 남.여화장실	28.55	백석면	10%	10점	낮음	<ul style="list-style-type: none"> <li>* 비산성과 손상이 동시에 있는 경우 손상에 대한 보수</li> <li>* 석면함유 건축자재 또는 설비에 대한 지속적인 유지관리</li> <li>* 석면함유 건축자재 또는 설비가 손상되었을 경우 즉시 보수</li> <li>* 석면함유 건축자재를 인위적으로 손상시키지 않도록 함</li> <li>* 건축물 유지보수 공사 시 석면함유 설비 또는 자재가 훼손되어 석면이 비산되지 않도록 작업수행</li> </ul>
C-10	1층 전기실 천장	팩스	전기실 외14구역(천장팩스)	967.84	백석면	7%	11점	낮음	
P-2	1층 남화장실 칸막이	큐비클	남.여화장실 칸막이	4.6m*1.8m*2=16.56	백석면	11%	10점	낮음

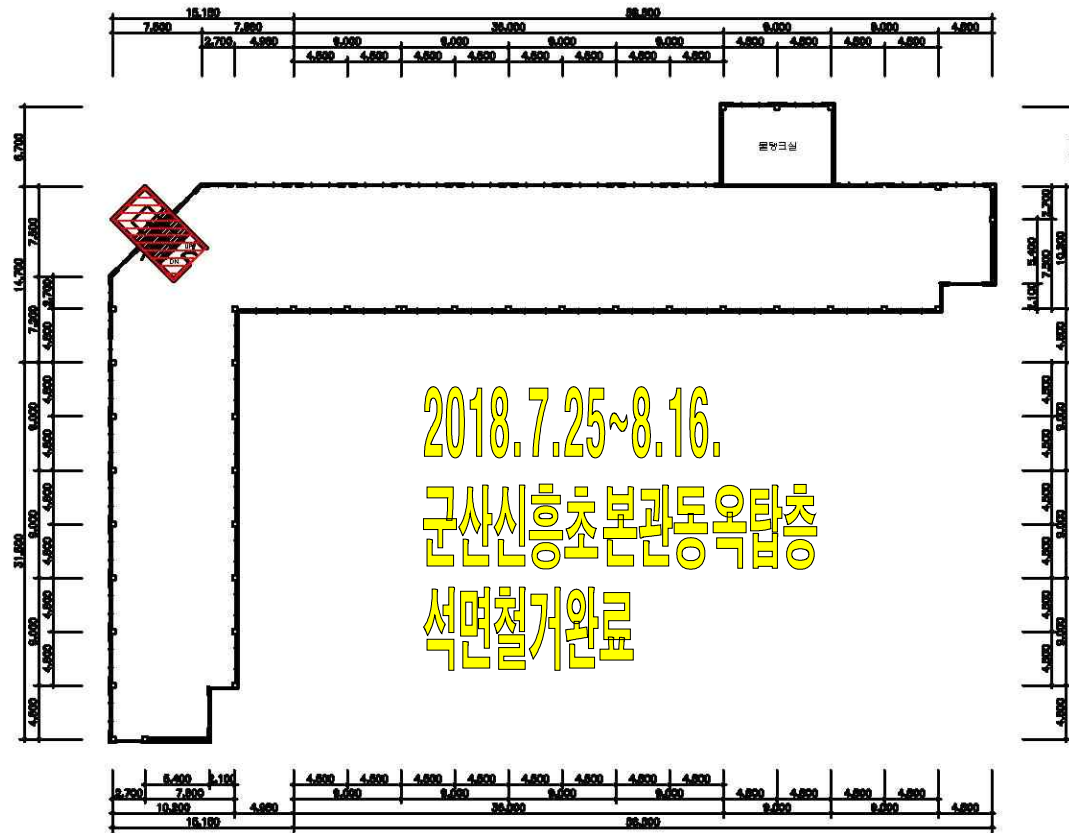
< 신흥초등학교 주1동 옥탑층 평면도 >

시료 번호	시료 채취 위치	건축 자재	등일 불필 구역	석면함유 자재 면적	석면 종류	석면 함유량(%)	위해성 평가 점수	위해성 등급	관리 방안
		벽스	개단실 천장	27.54

- \* 비산성과 손상이 동시에 있는 경우 손상에 대한 보수
- \* 석면함유 건축자재 또는 설비에 대한 지속적인 유지관리
- \* 석면함유 건축자재 또는 설비가 손상되었을 경우 즉시 보수
- \* 석면함유 건축자재를 인위적으로 손상시키지 않도록 함
- \* 건축물 유지보수 공사 시 석면함유 설비 또는 자재가 훼손되어 석면이 비산되지 않도록 작업수행
