## < 임피초등학교 부속 화장실 평면도 >

임피초등학교  
부속 화장실

\*조사일자: 2014.08.06

## < 임피초등학교 숙직실 평면도 >

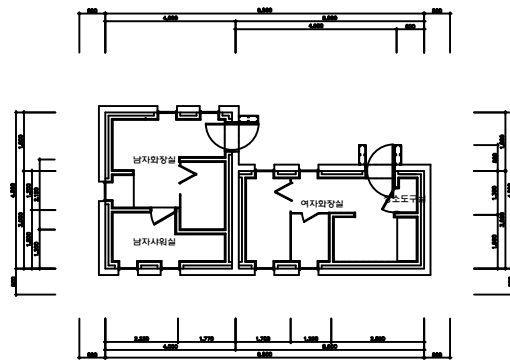
시료 번호	시료 채취 위치	건축 자재	동일 물질 구역	석면함유 자재 면적	석면 종류	석면 함유량(%)	위해성 평가 점수	위해성 등급	관리 방안
				석면함유 건축자재 없음					
									* 비산성과 손상이 동시에 있는 경우 손상에 대한 보수 * 석면함유 건축자재 또는 설비에 대한 지속적인 유지관리 * 석면함유 건축자재 또는 설비가 손상되었을 경우 즉시 보수 * 석면함유 건축자재를 인위적으로 손상시키지 않도록 함 * 건축물 유지보수 공사 시 석면함유 설비 또는 자재가 훼손되어 석면이 비산되지 않도록 작업수행

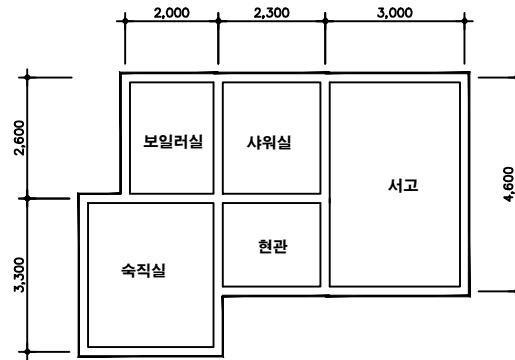
시료 번호	시료 채취 위치	건축 자재	동일 물질 구역	석면함유 자재 면적	석면 종류	석면 함유량(%)	위해성 평가 점수	위해성 등급	관리 방안
				석면함유 건축자재 없음
