## < 제일중학교 주13동 1층 평면도 >

제일중학교  
주13동

7-4. 건축물 석면지도(「석면안전관리법」 제21조에 따른 건축물 석면조사 시 작성)

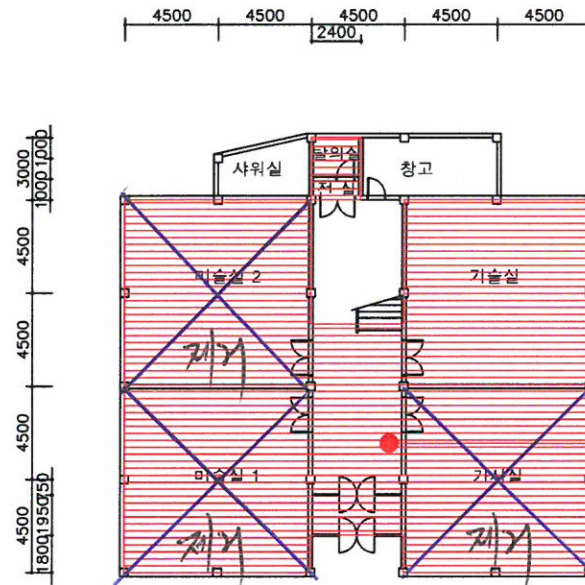
※ 미술실 1, 미술실 2, 가솔실 석면 텍스 제거 완료.  
(2018.07.13 ~ 2018.08.02)

시료 번호	시료 채취 위치	건축 자재	동일 물질 구역	석면함유 자재 면적	석면 종류	석면 함유량(%)	위해성 평가 점수	위해성 등급	관리 방안
C-7	주13동 1층 벽도 전장	텍스	1층: 벽도, 미술실 1-2, 기술실, 가솔실, 팔의실, 전실 2층: 벽도, 과학실 1-2, 과학자료실, 준비실	377.10 m <sup>2</sup>	벽석면	5%	8점	낮음	<ul style="list-style-type: none"> <li>* 비산성과 손상이 동시에 있는 경우 손상에 대한 보수</li> <li>* 석면함유 건축자재 또는 설비에 대한 지속적인 유지관리</li> <li>* 석면함유 건축자재 또는 설비가 손상되었을 경우 즉시 보수</li> <li>* 석면함유 건축자재를 인위적으로 손상시키지 않도록 함</li> <li>* 건축물 유지보수 공사 시 석면함유 설비 또는 자재가 훼손되어 석면이 비산되지 않도록 작업수행</li> </ul>

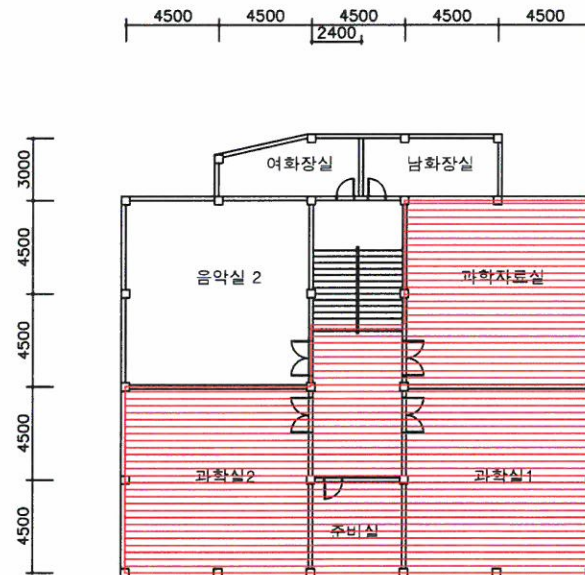
## < 제일중학교 주13동 2층 평면도 >

시료 번호	시료 채취 위치	건축 자재	통일 물질 구역	석면 함유 자재 면적	석면 종류	석면 함유량(%)	위해성 평가 점수	위해성 등급	관리 방안
	주13동 1층 복도 전장	텍스	1층: 복도, 미술실1~2, 기술실, 가사실, 팔의실, 전실 2층: 복도, 과학실1~2, 과학자료실, 준비실	297.00 m <sup>2</sup>	백석면	5%	8점	낮음	<ul style="list-style-type: none"> <li>* 비산성과 손상이 동시에 있는 경우 손상에 대한 보수</li> <li>* 석면함유 건축자재 또는 설비에 대한 지속적인 유지관리</li> <li>* 석면함유 건축자재 또는 설비가 손상되었을 경우 즉시 보수</li> <li>* 석면함유 건축자재를 인위적으로 손상시키지 않도록 함</li> <li>* 건축물 유지보수 공사 시 석면함유 설비 또는 자재가 훼손되어 석면이 비산되지 않도록 작업수행</li> </ul>
