< 공산남초등학교 후관동 3층 평면도 >

공산남초등학교
후관동

• 조사일자 : 2014.08.18

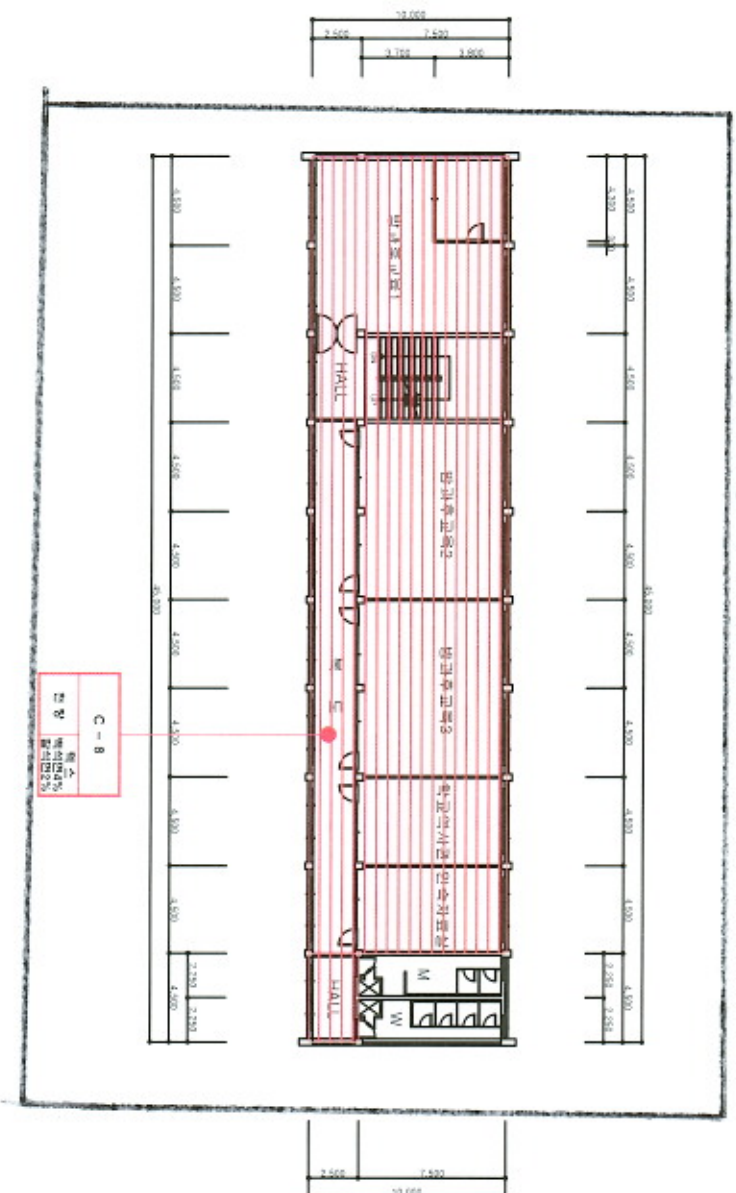
2018.1.4 ~ 2018.1.5 후관 3층 전체 석면 제거

시료 번호	시료 채취 위치	건축 자재	중요 물질 구역	석면 함유 시점 면적	석면 함유	석면 함유율(%)	위험성 평가	위험성 등급	관리 방안
C-8	3층 복도 천장	텍스	3층 교실 및 복도 1~4층 화장실 천장	405	4%	2%	11	높음	<ul style="list-style-type: none"> * 비산성재 손상이 동시에 있는 경우 손상에 대한 보수 * 석면 함유 건축자재 또는 설비에 대한 지속적인 유지관리 * 석면 함유 건축자재 또는 설비에 손상되었을 경우 즉시 보수 * 석면 함유 건축자재를 인위적으로 손상시키지 않도록 함 * 건축물 유지보수 공사 시 석면 함유 설비 또는 자재가 훼손되어 석면이 비산되지 않도록 작업 수행
