< 나운초등학교 주2 후관동 1층 >

*건축물 명 :

주2 후관동

*조사일자: 2014.08.22

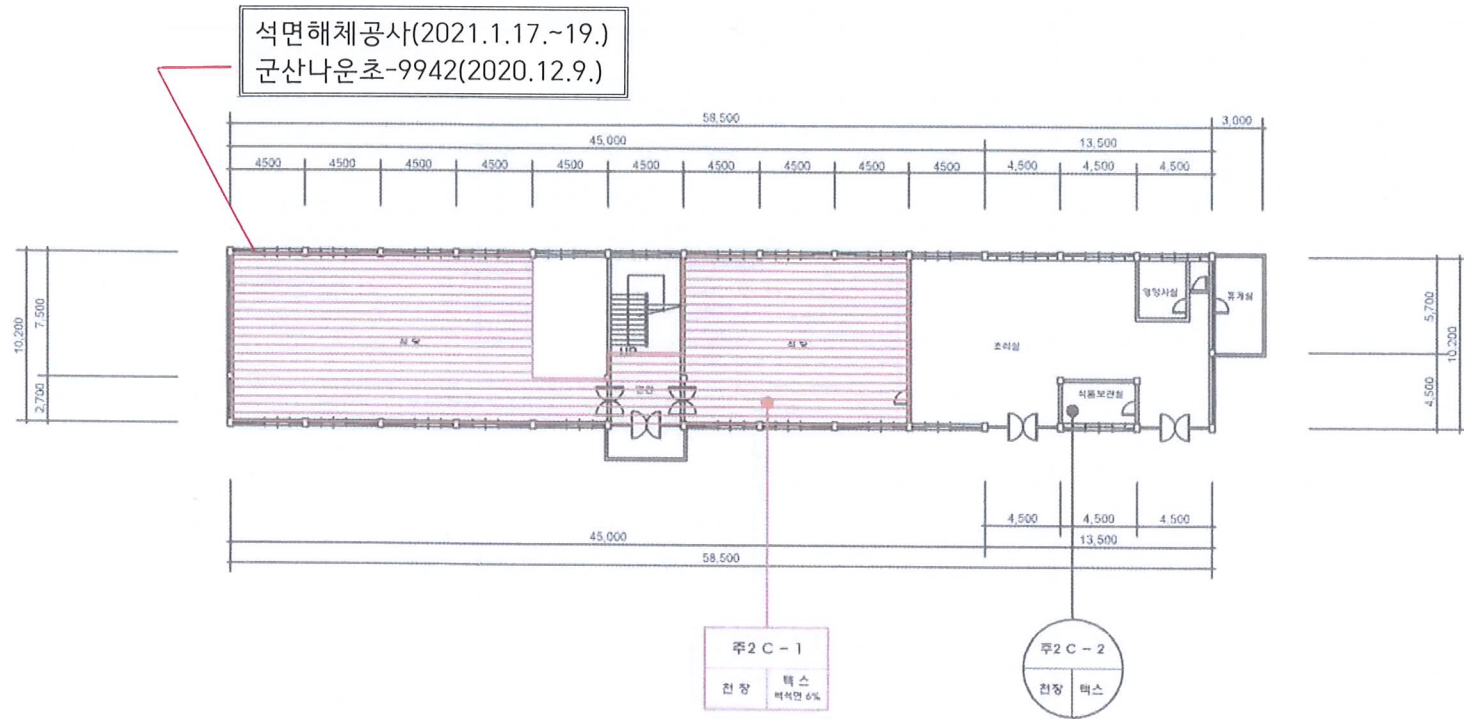
시료 번호	시료 채취 위치	건축 자재	동일 물질 구역	석면함유 자재 면적	석면 종류	석면 함유율(%)	위해성 평가 점수	위해성 등급	관리 방안
주2 C-1	1층 식당 천장	텍스(천장재)	후관동 1층 텍스 천장재	344.50 m ²	백석면	6%	11점	낮음	<ul style="list-style-type: none"> * 비산성과 손상이 동시에 있는 경우 손상에 대한 보수 * 석면함유 건축자재 또는 설비에 대한 지속적인 유지관리 * 석면함유 건축자재 또는 설비가 손상되었을 경우 즉시 보수 * 석면함유 건축자재를 인위적으로 손상시키지 않도록 함 * 건축물 유지보수 공사 시 석면함유 설비 또는 자재가 훼손되어 석면이 비산되지 않도록 작업수행
주2 C-2	1층 식음보관실 천장	텍스(천장재)	후관동 1층 식음보관실 텍스 천장재	-	-	-	-	-

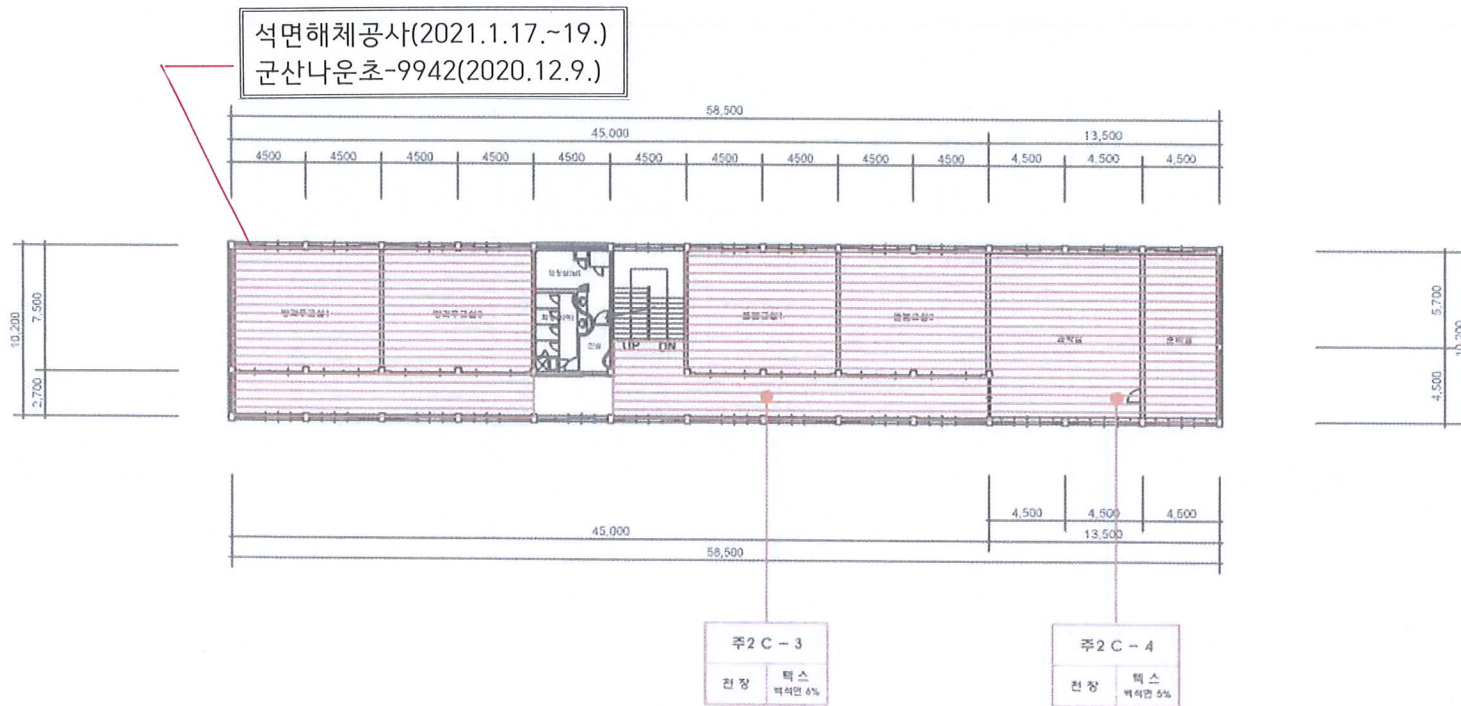
< 나운초등학교 주2 후관동 2층 >

시료 번호	시료 채취 위치	건축 자재	동일 불질 구역	석면함유 자재 면적	석면 종류	석면 함유량(%)	위해성 평가 점수	위해성 등급	관리 방안
주 2 C-3	2층 복도 천장	텍스(천장재)	후관동 2층 텍스 천장재	513.70 m ²	백석면	6%	11점	낮음	<ul style="list-style-type: none"> * 비산성과 손상이 동시에 있는 경우 손상에 대한 보수 * 석면함유 건축자재 또는 설비에 대한 지속적인 유지관리 * 석면함유 건축자재 또는 설비가 손상되었을 경우 즉시 보수 * 석면함유 건축자재를 인위적으로 손상시키지 않도록 함 * 건축물 유지보수 공사 시 석면함유 설비 또는 자재가 훼손되어 석면이 비산되지 않도록 작업수행
주 2 C-4	2층 과학실 천장	텍스(천장재)			백석면	5%	11점	낮음

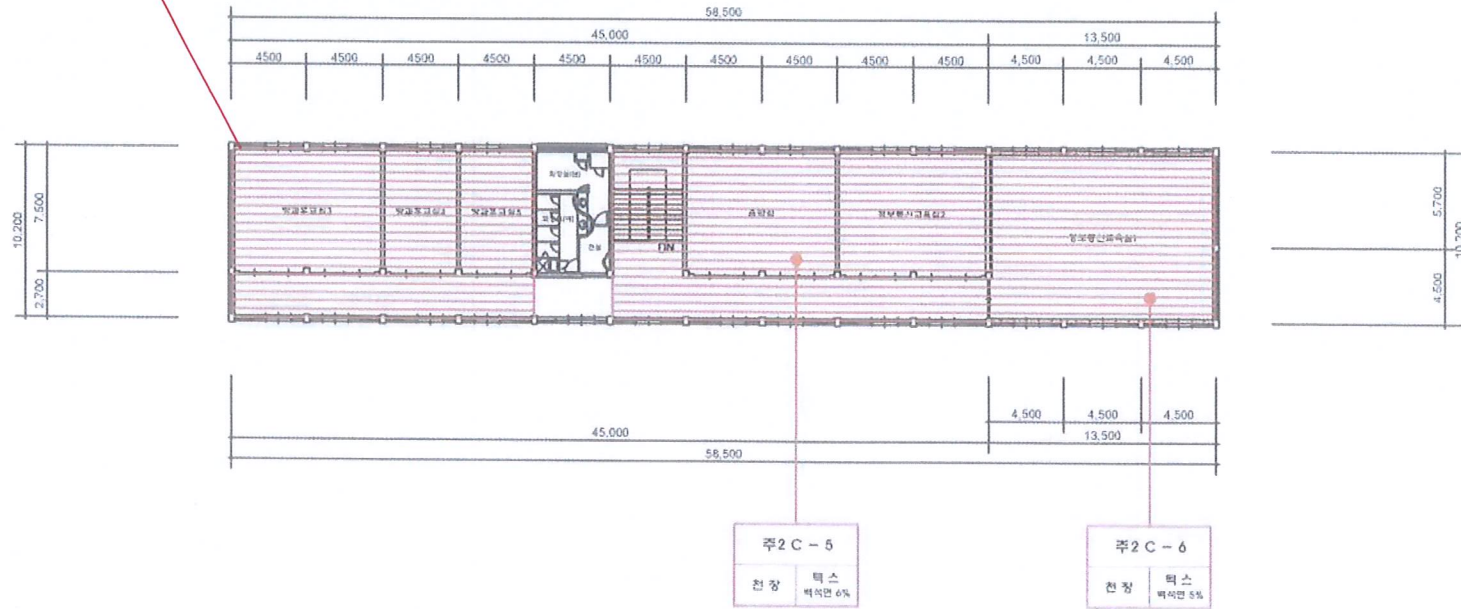
< 나운초등학교 주2 후관동 3층 >

시료 번호	시료 채취 위치	건축 자재	동일 물질 구역	석면함유 자재 면적	석면 종류	석면 함유량(%)	위해성 평가 점수	위해성 등급	관리 방안
주2 C-5	3층 음악실 천장	텍스(천장재)	후관동 3층 텍스 천장재	537.80 m ²	백석면	6%	11점	낮음	<ul style="list-style-type: none"> * 비산성과 손상이 동시에 있는 경우 손상에 대한 보수 * 석면함유 건축자재 또는 설비에 대한 지속적인 유지관리 * 석면함유 건축자재 또는 설비가 손상되었을 경우 즉시 보수 * 석면함유 건축자재를 인위적으로 손상시키지 않도록 함 * 건축물 유지보수 공사 시 석면함유 설비 또는 자재가 훼손되어 석면이 비산되지 않도록 작업수행
주2 C-6	3층 정보통신교육실1 천장	텍스(천장재)			백석면	5%	11점	낮음

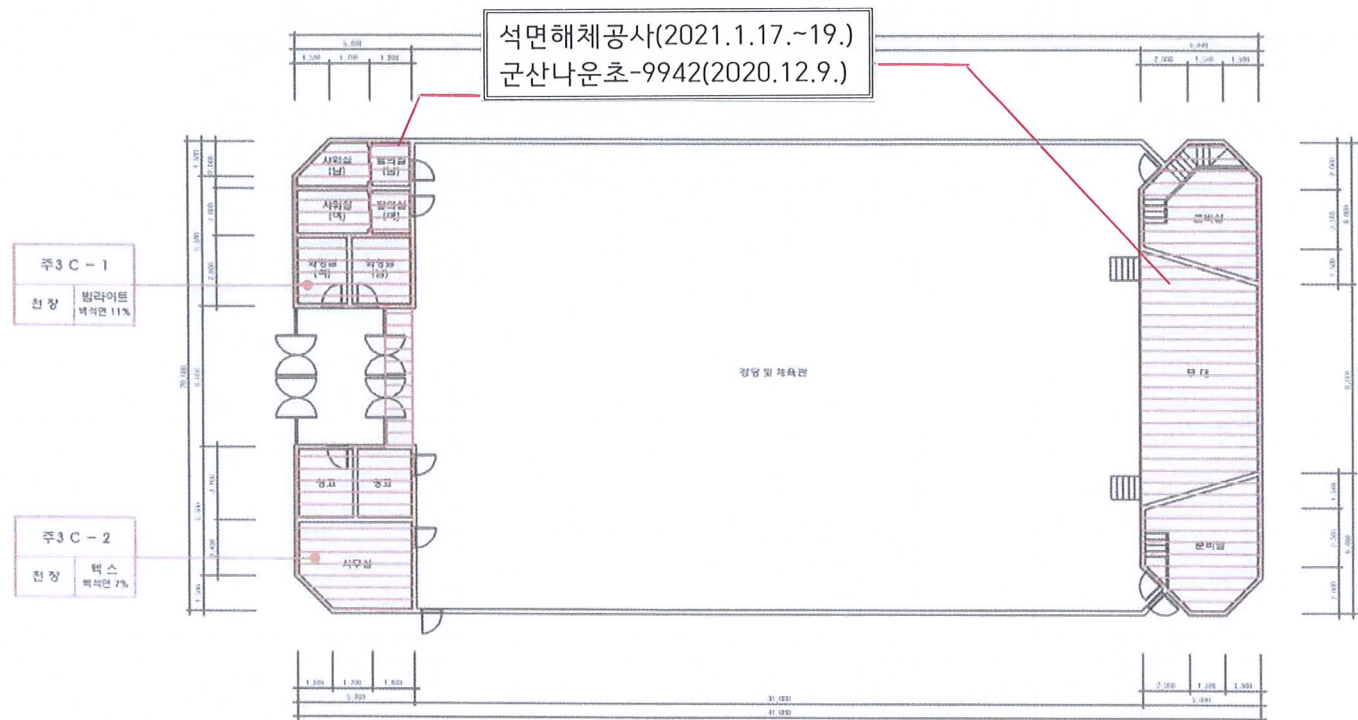
< 나운초등학교 주3 강당동 1층 >

시료 번호	시료 채취 위치	건축 자재	동일 물질 구역	석면함유 자재 면적	석면 종류	석면 함유량(%)	위해성 평가 점수	위해성 등급	관리 방안
주3 C-1	외장실 천장	밤라이트(천장재)	강당동 밤라이트 천장재	26.40 m ²	백석면	11%	7점	낮음	<ul style="list-style-type: none"> * 비산성과 손상이 동시에 있는 경우 손상에 대한 보수 * 석면함유 건축자재 또는 설비에 대한 지속적인 유지관리 * 석면함유 건축자재 또는 설비가 손상되었을 경우 즉시 보수 * 석면함유 건축자재를 인위적으로 손상시키지 않도록 함 * 건축물 유지보수 공사 시 석면함유 설비 또는 자재가 훼손되어 석면이 비산되지 않도록 작업수행
주3 C-2	사무실 천장	텍스(천장재)	강당동 텍스 천장재	140.60 m ²	백석면	7%	8점	낮음
