< 나운초등학교 주3 강당동 1층 >

- *건축물 명 : 주3 강당동
- *건축물 소재지 : 전북 군산시 나운동 신철로 50
- *석면 조사·분석 기관 : (주)진포환경건설협
- *조사일자 : 2014.08.22
- *정구분 : 지상1층
- *항목인면적 : 813.13 m²

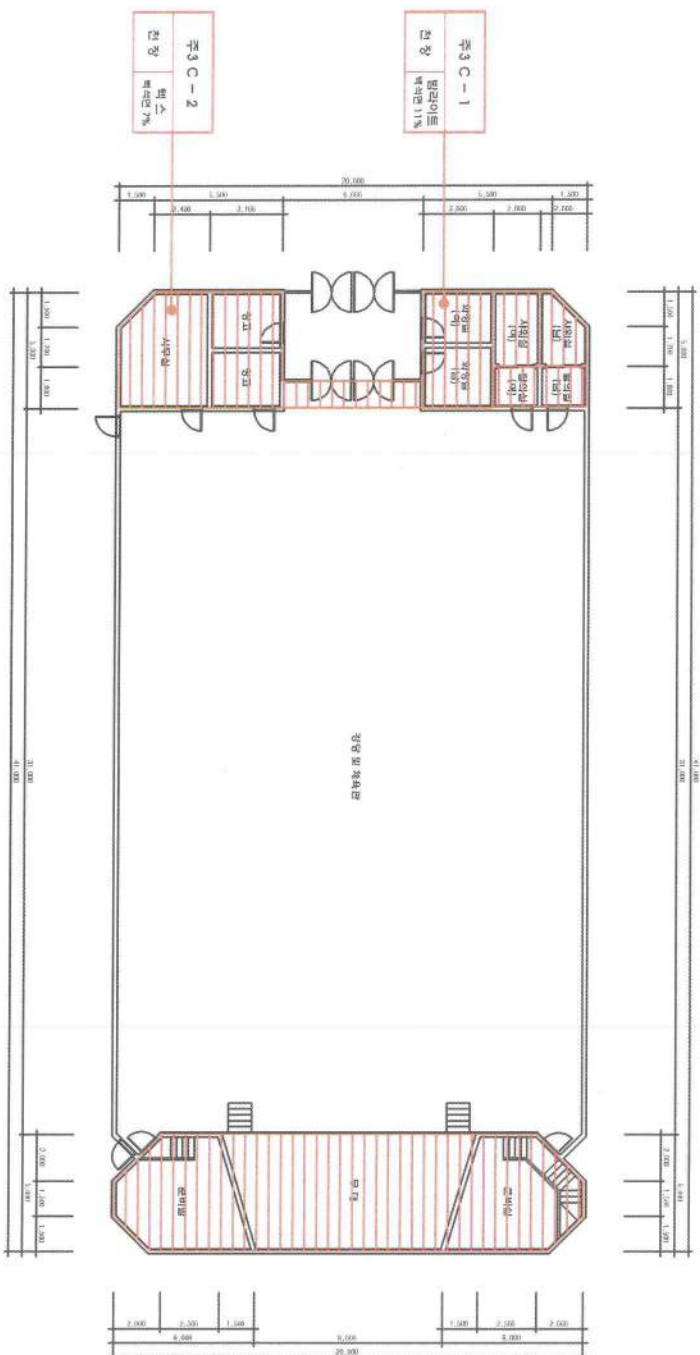
시공 번호	시공 세부 위치	건축 자재	통일 물품 구역	석면 함유 자재 면적	석면 종류	석면 함유(%)	임계성 평가 점수	임계성 등급	관리 방안
주3 C-1	외장실 천장	범라이트(천장재)	강당동 범라이트 천장재	26.40 m ²	백색면	11%	7점	낮음	* 비산성과 손상이 동시에 있는 경우 손상에 대한 보수
주3 C-2	사무실 천장	텍스(천장재)	강당동 텍스 천장재	140.60 m ²	백색면	7%	8점	낮음	* 석면 함유 건축자재 또는 설비에 대한 지속적인 유지관리
									* 석면 함유 건축자재 또는 설비가 손상되었을 경우 즉시 보수
									* 석면 함유 건축자재를 인위적으로 손상시키지 않도록 함
									* 건축물 유지보수 공사 시 석면 함유 설비 또는 자재가 훼손되어 석면이 비산되지 않도록 작업수행

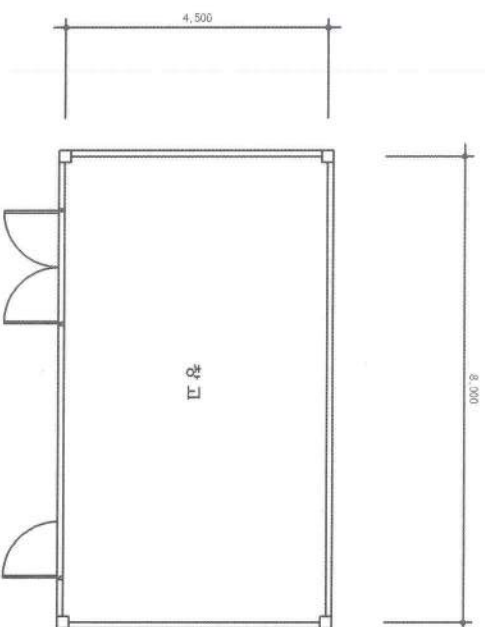
< 나운초등학교 주4 창고동 >

시공 번호	시공 계획 위치	건축 자재	동일 물품 구역	석면 함유 자재 면적	석면 종류	석면 함유량(%)	위해성 평가 점수	위해성 등급	관리 방안
									* 석면 함유 의심 자재 없음.

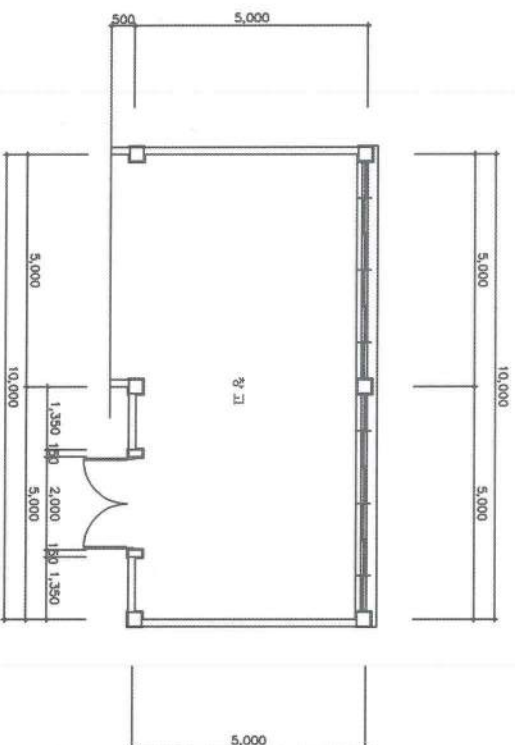
< 나운초등학교 부기 창고동 >

시공 번호	시공 채취 위치	건축 자재	동일 품질 구역	석면 함유 지재 면적	석면 함유량(%)	위해성 평가 점수	위해성 등급	관리 방안
								* 석면 함유 의심 자재 없음.
