내홍초등학교 1동(본관) 지상1층 평면도

내홍초등학교 6동(식당동) 지상1층 평면도

내홍초등학교 7동(관사동) 지상1층 평면도

내홍초등학교 3.4동(창고동) 지상1층 평면도

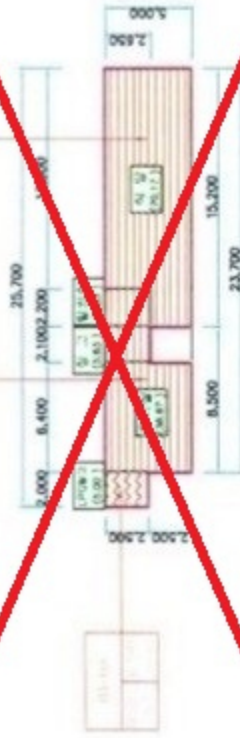
시료번호	시료채취 장소	건축자재	동일구역	면적(㎡)	석면종류	함유율 (%)	위해성 평가점수	위해성 등급	기관명
HA-01	교문식 천장	텍스	교문식, 전산실, 2, 3, 4학년, 사방방, 과학실, 복도, 현관	406.8	백석면	4%	11	낮음	도면번호
HA-02	행정실 천장	백석면	도식실, 1학년, 방과후교실, 유익관	406.8	백석면	4%	11	낮음	
HA-04	화장실 관막이	발라이트		27.54	백석면	9%	11	낮음	조사일자
HA-05	화장실 천장	발라이트		27.54	백석면	9%	11	낮음	2014. 7. 24.
HA-06	화장실 벽체	발라이트		19.44	백석면	5%	11	낮음	유한회사 유한환경기술원

2021. 10. 17 ~ 10. 11 생장관 5면 제거작

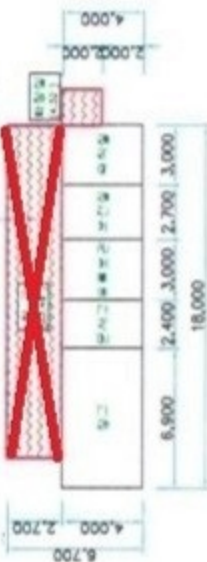
관사동: 2019. 4. 8. ~ 4. 15. 근산역세권 센터개발로 내 홍대  
슬래브 철거 및 전을 철거.

2021. 1. 18 ~ 22.  
근산역세권센터개발로  
내 홍대에서 다뤄질 예정  
내 홍대 철거 및 전을 철거

시도번호	시도채워 장소	건축자재	동일구역	면적(m <sup>2</sup> )	석면종류	함유율(%)	위해성 평가점수	위해성 등급	기원명
HA-07	식당, 조리실	테스	탈의실	70.17	배시면	1%	11	낮음	도면번호
HA-08	조리실, 전장	테스		26.67	배시면	4%	11	낮음	2014. 7. 24.
HA-09	관사동, 계단	슬레이트		5.00	배시면	1%	11	낮음	유한회사 올림환경기술원
HA-10	관사동, 계단								
HA-11	관사동, 계단
