< 군산성산초등학교 주1 본관동 1층 >

- * 건축 물량 : 주1 본관동
- * 건축물 소재지 : 전북 군산시 상산면 동군산로 39
- * 석면 조사.분석 기관: (주)진포환경건설방
- * 조사일자: 2014.08.13
- * 용구 분 : 지하1층
- * 동별면적 : 1,211.35 m²

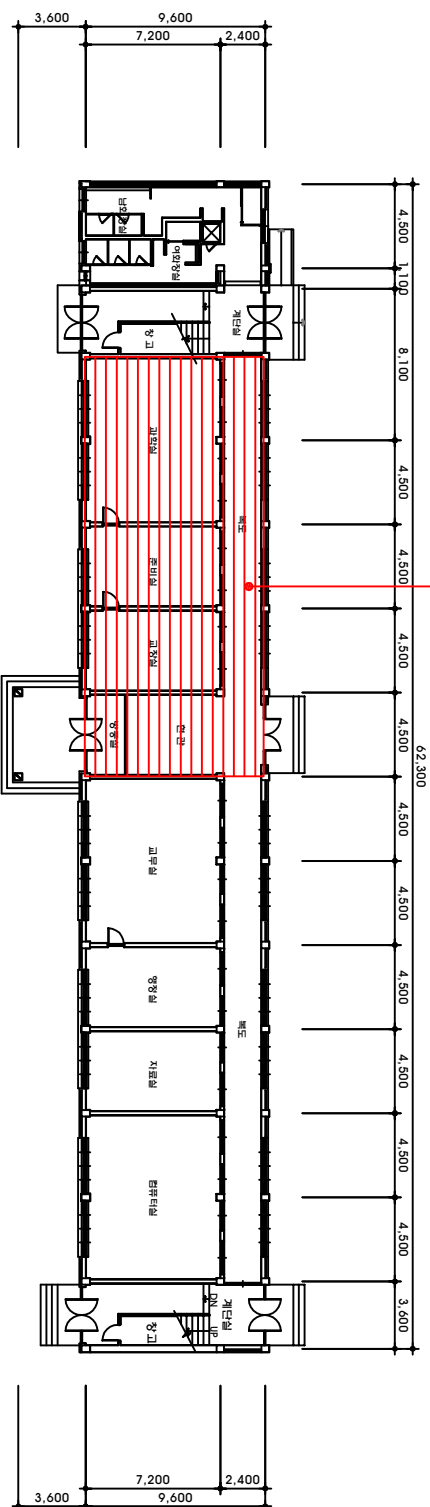
주1 C-1
벽
백색면 5%

시공 번호	시공 재질 위치	건축 자재	동일 물량 구역	석면 함유 자재 면적	석면 종류	석면 함유량(%)	위해성 평가 점수	위해성 등급
주1 C-1	1층 복도 천장	텍스(천장재)	본관동 1층 텍스 천장재	216.00 m ²	백색면	5%	11점	낮음

- * 비산상과 손상이 동시에 있는 경우 손상에 대한 보수
- * 석면함유 건축자재 또는 설비에 대한 지속적인 유지관리
- * 석면함유 건축자재 또는 설비가 손상되었을 경우 즉시 보수
- * 석면함유 건축자재를 인위적으로 손상시키지 않도록 함
- * 건축물 유지보수 공사 시 석면함유 설비 또는 자재가 훼손되어 석면이 비산되지 않도록 작업수행
