< 군산상산초등학교 주4 유치원동 >

- *건축물명 : 주4유치원동
- *건축물소재지 : 전북 군산시 상산면 동군산로 39
- *석면조사분석기관 : (주)진포환경건설팀
- *조사일자 : 2014.08.13
- *광구분 : 지상1층
- *동별연면적 : 165.29 m²

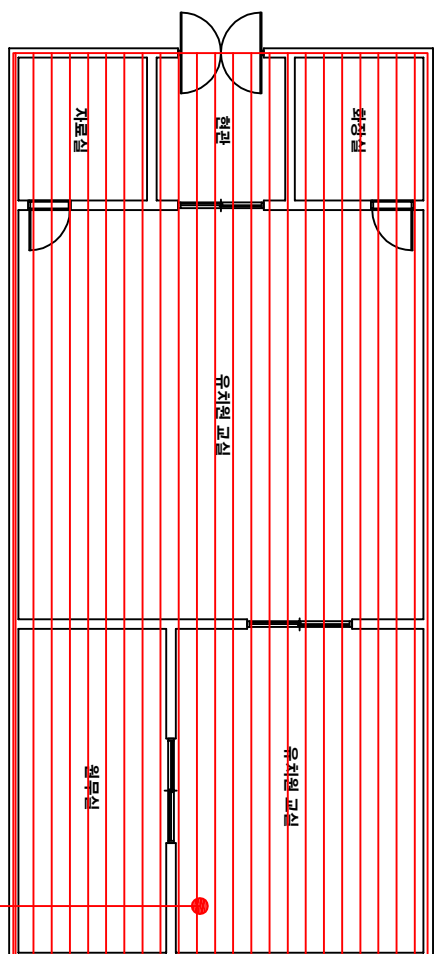
주4 C-1
주차장
텍스
석면함유 7%

시료 번호	시료 채취 위치	건축 지재	동일 물질 구역	석면함유 지재 면적	석면 종류	석면 함유량(%)	위해성 평가 점수	위해성 등급	관리 방안
주4 C-1	유치원교실 천장	텍스(천장재)	유치원동 텍스 천장재	165.29 m ²	백색면	7%	11점	낮음

- * 비산성과 손상이 동시에 있는 경우 손상에 대한 보수
- * 석면함유 건축지재 또는 설비에 대한 지속적인 유지관리
- * 석면함유 건축지재 또는 설비가 손상되었을 경우 즉시 보수
- * 석면함유 건축지재를 인위적으로 손상시키지 않도록 함
- * 건축물 유지보수 공사 시 석면함유 설비 또는 지재가 훼손되어 석면이 비산되지 않도록 작업수행
