< 군산상산초등학교 부3 창고동 >

- *건축 물 명 : 부3 창고동
- *건축물 소재지 : 전북 군산시 상산면 동군산로 39
- *석면 조사·분석 기관: (주)진포환경컨설팅
- *조사일자: 2014.08.13
- *항 구 분 : 지상1층
- *동별연면적 : 32.00 m²

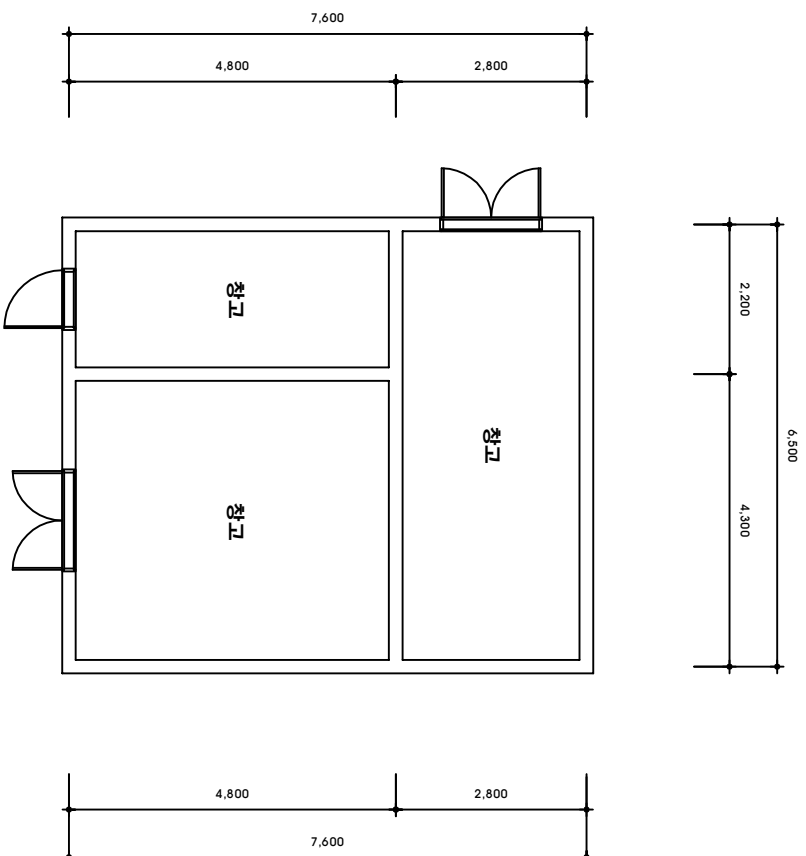
시공 번호	시공 채취 위치	건축 지제	동일 물질 구역	석면함유 지제 면적	석면 종류	석면 함유율(%)	위해성 평가 점수	위해성 등급	관리 방안
									* 석면함유 의심 지제 없음.
