< 군산성산초등학교 부5 창고동 >

부5 창고동

* 조사일자 : 2014.08.13

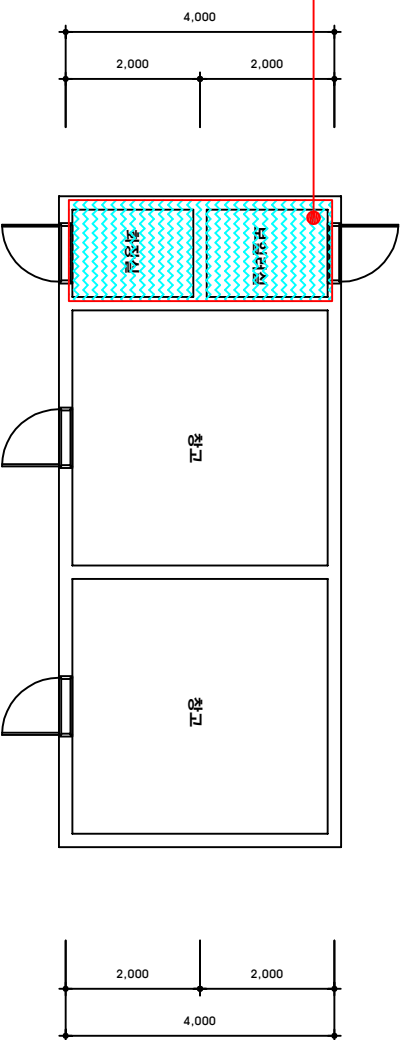
부5 R-1
지정
슬레이트
벽적면 12%

시공 번호	시공 재차 위치	건축 자재	동일 물품 구역	석면 함유 자재 면적	석면 종류	석면 함유율(%)	위해성 평가 점수	위해성 등급	관리 방안
부5 R-1	창고동 보일러실 지붕	슬레이트(지붕재)	창고동 슬레이트 지붕재	6.60 m ²	벽적면	12%	8점	낮음	<div>* 비산성과 손상이 동시에 있는 경우 손상에 대한 보수</div> <div>* 석면함유 건축자재 또는 설비에 대한 지속적인 유지관리</div> <div>* 석면함유 건축자재 또는 설비가 손상되었을 경우 즉시 보수</div> <div>* 석면함유 건축자재를 인위적으로 손상시키지 않도록 함</div> <div>* 건축물 유지보수 공사 시 석면함유 설비 또는 자재가 훼손되어 석면이 비산되지 않도록 작업수행</div>
