주1동(본관) 2층

- * 건축물명 : 본관
- * 건축물 소재지 : 남원시 금지면 텍내길 36-37
- * 해당층 : 2층
- * 도면번호 : 14-08-22-02
- * 도면축척 :
- * 석면조사기관 : (주)대한석면환경연구소
- * 석면분석기관 : (주)대한석면환경연구소
- * 조사일자 : 2014.08.22

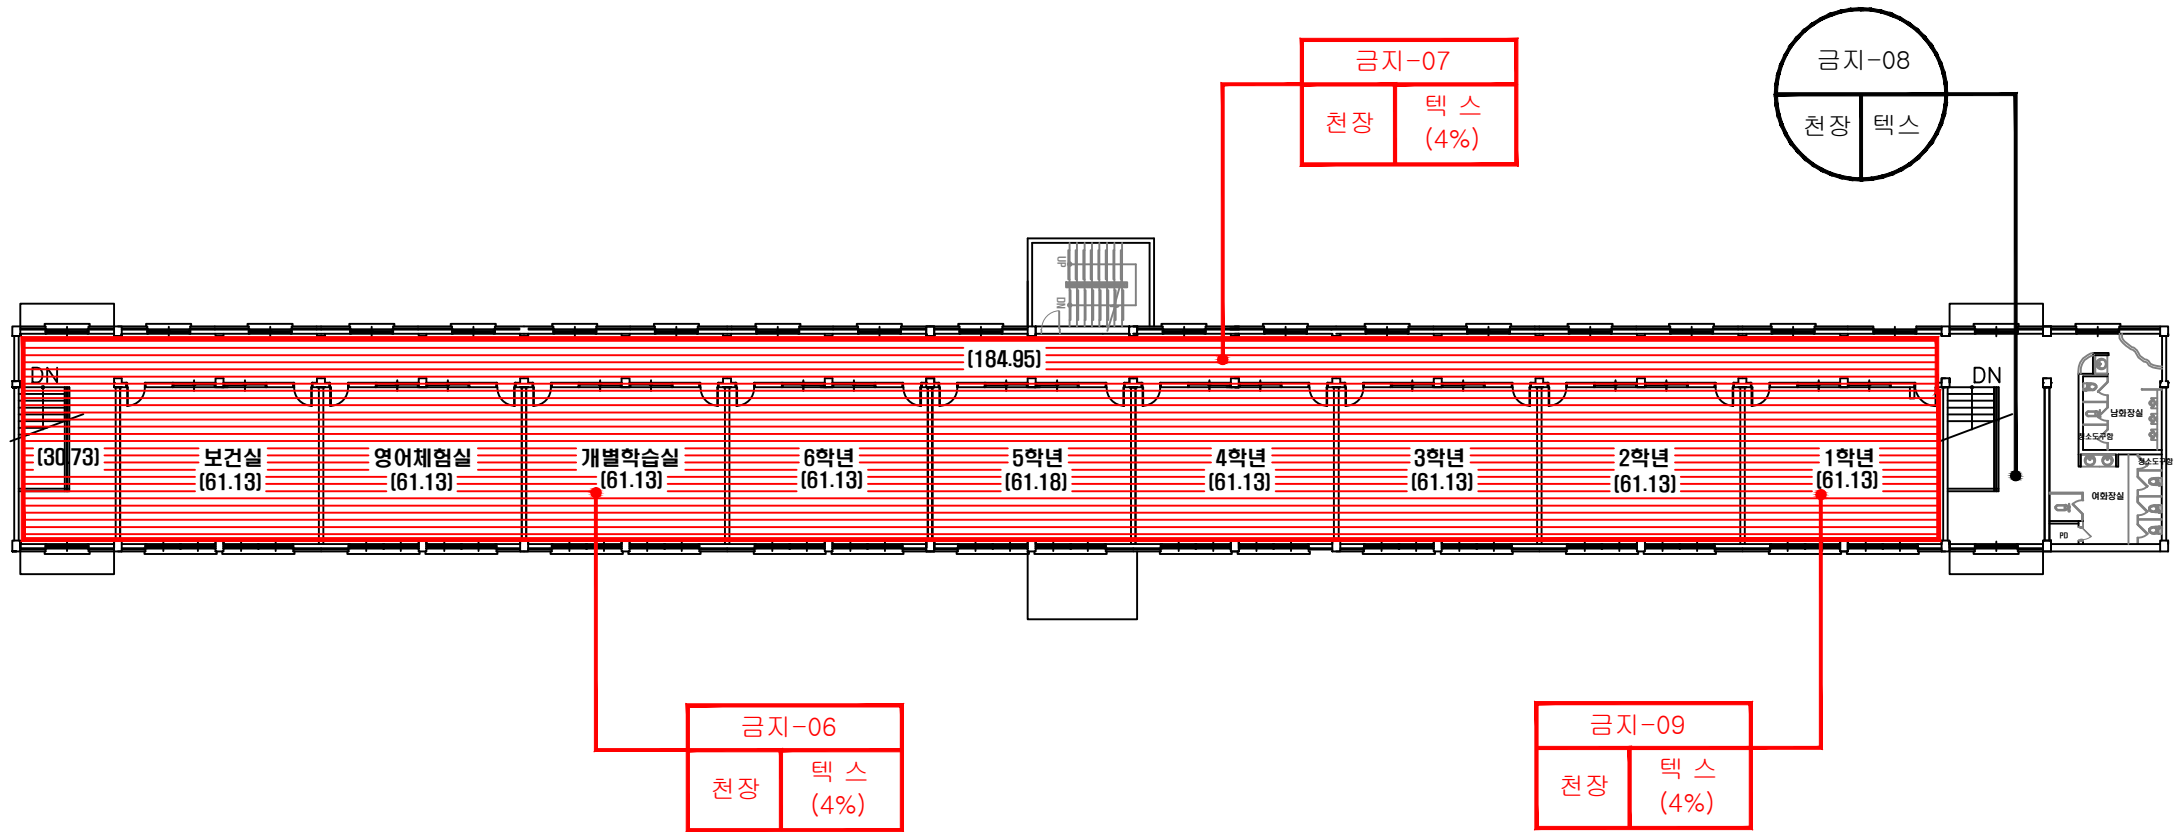
시료번호	시료채취 위치	건축자재	동일물질 구역	면적 부피 길이	석면 종류	석면함유율 (%)	위해성 평가점수	위해성 등급	관리방안
금지-06 금지-07 금지-09	천장	텍스	2층 전실 (남녀화장실, 화장실 옆 계단실 제외)	765.85	백석면	4(%)	11	낮음	<석면함유 건축자재의 잠재적인 손상 가능성이 낮은 상태> 1) 비산성과 손상이 동시에 있는 경우 손상에 대한 보수 2) 석면함유 건축자재 또는 설비에 대한 지속적인 유지 관리 3) 석면함유 건축자재 또는 설비가 손상되었을 경우 즉시 보수 4) 석면함유 건축자재를 인위적으로 손상시키지 않도록 함 5) 전기공사, 배선공사 등 건축물 유지보수 공사시 석면함유설비 또는 자재가 훼손되어 석면이 비산되지 않도록 작업수행
