# 주1동(본관) 1층

- \* 건축물명 : 본관
- \* 건축물 소재지 :  
남원시 금지면 택내길 36-37
- \* 해당층 : 1층
- \* 도면번호 : 14-08-22-01
- \* 도면축척 :
- \* 석면조사기관 :  
(주)대한석면환경연구소
- \* 석면분석기관 :  
(주)대한석면환경연구소
- \* 조사일자 : 2014.08.22

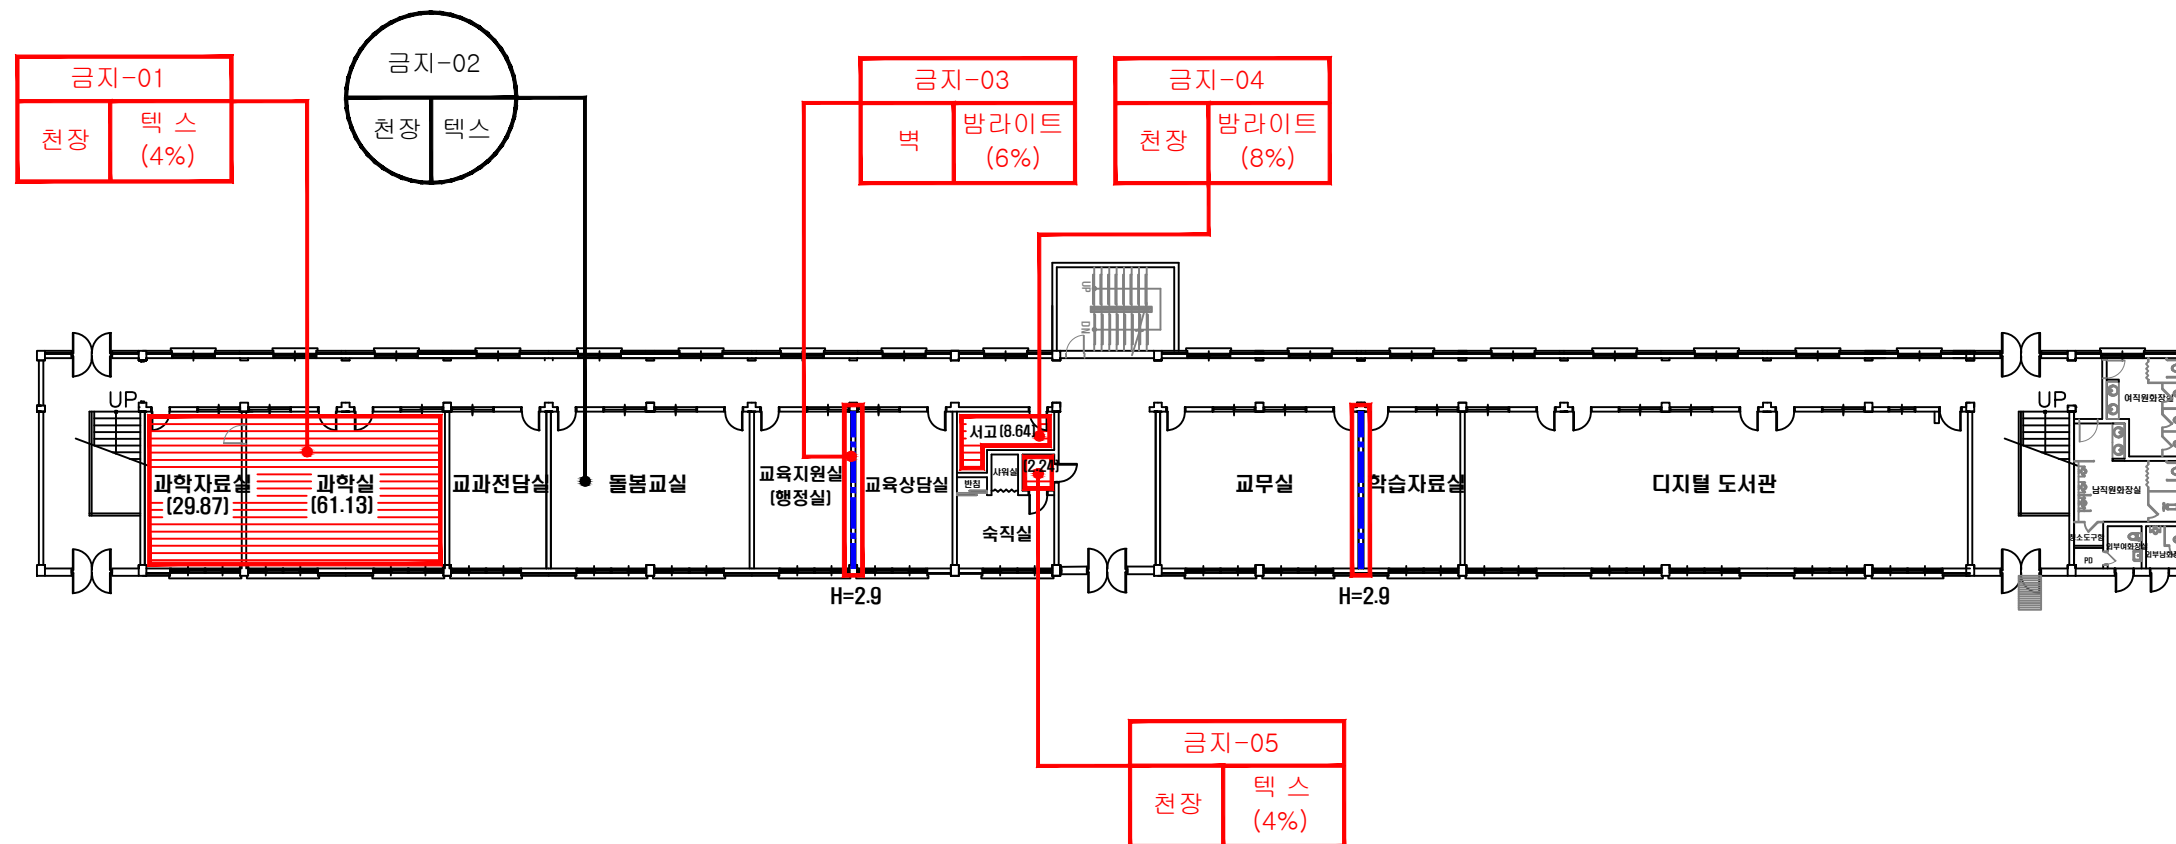
시료번호	시료채취 위치	건축자재	동일물질 구역	면적 부피 길이	석면 종류	석면함유율 (%)	위해성 평가점수	위해성 등급	관리방안
금지-01 금지-05	천장	텍스	과학실, 과학자료실, 숙직실 전실	93.24	백석면	4(%)	11	낮음	<석면함유 건축자재의 잠재적인 손상 가능성이 낮은 상태> 1) 비산성과 손상이 동시에 있는 경우 손상에 대한 보수 2) 석면함유 건축자재 또는 설비에 대한 지속적인 유지 관리 3) 석면함유 건축자재 또는 설비가 손상되었을 경우 즉시 보수 4) 석면함유 건축자재를 인위적으로 손상시키지 않도록 함 5) 전기공사, 배선공사 등 건축물 유지보수 공사시 석면함유설비 또는 자재가 훼손되어 석면이 비산되지 않도록 작업수행
금지-03	벽	밤라이트	교육지원실, 학습자료실	40.60	백석면	6(%)	9	낮음	
금지-04	천장	밤라이트	서고	8.64	백석면	8(%)	8	낮음
