부1동(다목적실)

* 건축물명 : 다목적실

* 도면번호 : 14-08-22-03

* 조사일자 : 2014.08.22

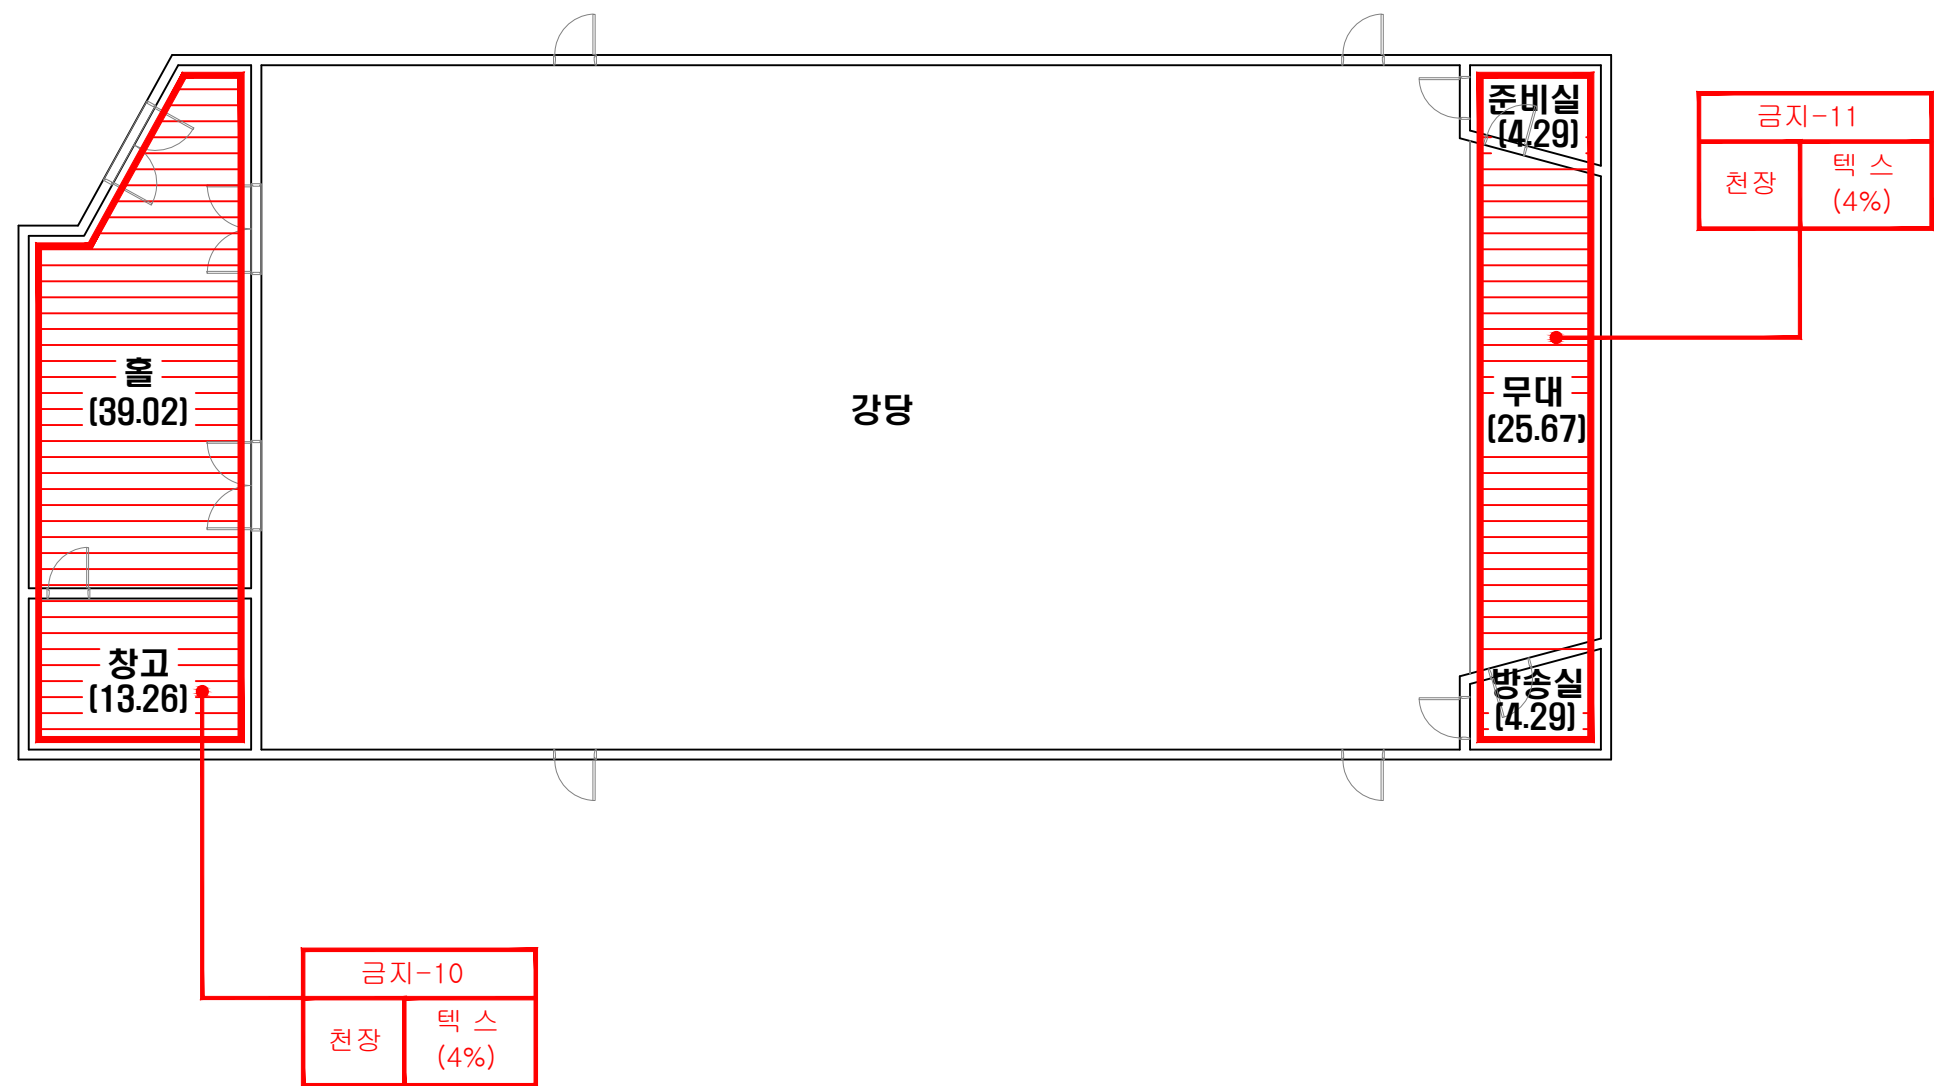
시료번호	시료채취 위치	건축자재	동일물질 구역	면적 부피 길이	석면 종류	석면함유율 (%)	위해성 평가점수	위해성 등급	관리방안
금지-10	천장	텍스	홀,창고	52.28	백석면	4(%)	11	낮음	<석면함유 건축자재의 잠재적인 손상 가능성이 낮은 상태> 1) 비산성과 손상이 동시에 있는 경우 손상에 대한 보수 2) 석면함유 건축자재 또는 설비에 대한 지속적인 유지 관리 3) 석면함유 건축자재 또는 설비가 손상되었을 경우 즉시 보수 4) 석면함유 건축자재를 인위적으로 손상시키지 않도록 함 5) 전기공사,배선공사등 건축물 유지보수 공사시 석면함유설비 또는 자재가 훼손되어 석면이 비산되지 않도록 작업수행
금지-11	천장	텍스	무대,준비실 방송실	34.25	백석면	4(%)	10	낮음
