석면농도측정 결과보고서

석면해체·제거작업 신고번호		익 산-20180220
신고현장	현장명(공사명·작업명) 금마초 석면철거공사	전화번호 010-3680-1762
	소재지 익산시 금마면 금마4길 38 금마초등학교	
신고인	석면해체·제거업자명(상호) (주)덕양종합건설	고용노동부 등록번호 4827

2. 측정일시 : 2019년 01월 01일 ~ 01월 04일 (4 일간)

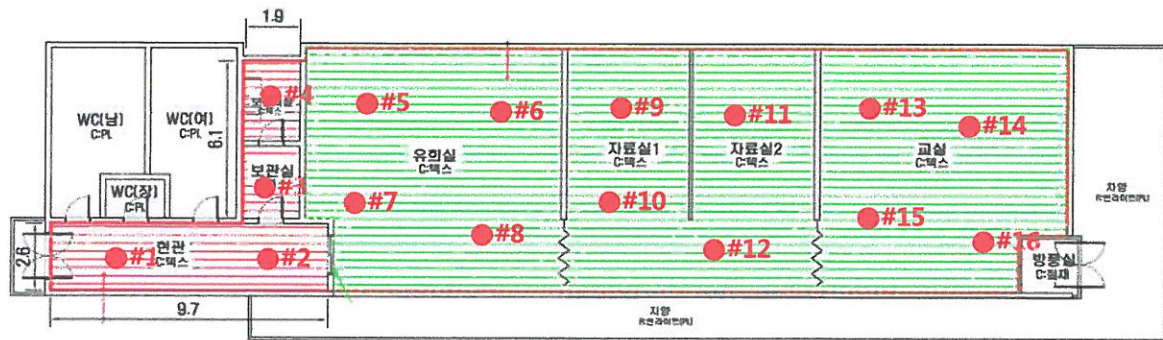
[11동1층 유치원]

측정위치		측정시간(Min)	유량(L/min)	측정농도(개/㎤)	초과여부
11동1층 (유치원동)	#1	100	10	0.002	기준치미만
	#2	100	10	0.003	기준치미만
	#3	100	10	0.002	기준치미만
	#4	100	10	0.002	기준치미만
	#5	100	10	0.004	기준치미만
	#6	100	10	0.004	기준치미만
	#7	100	10	0.005	기준치미만
	#8	100	10	0.005	기준치미만
	#9	100	10	0.003	기준치미만
	#10	100	10	0.005	기준치미만
	#11	100	10	0.004	기준치미만
	#12	100	10	0.005	기준치미만
	#13	100	10	0.004	기준치미만
	#14	100	10	0.004	기준치미만
	#15	100	10	0.005	기준치미만
	#16	100	10	0.003	기준치미만

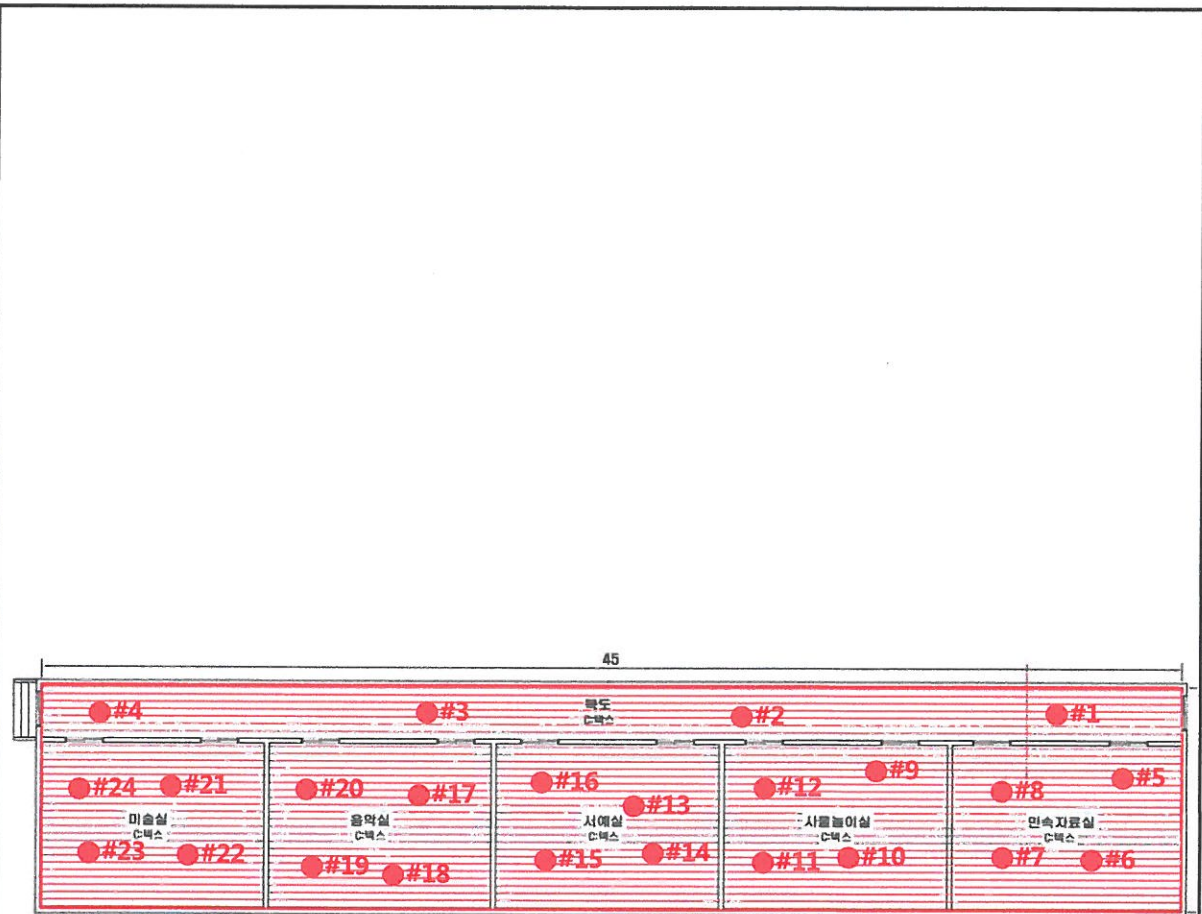
[1동 1층]

측정위치		측정시간(Min)	유량(L/min)	측정농도(개/㎤)	초과여부
1동 (1층)	#1	100	10	0.003	기준치미만
	#2	100	10	0.005	기준치미만
	#3	100	10	0.004	기준치미만
	#4	100	10	0.004	기준치미만
	#5	100	10	0.005	기준치미만
	#6	100	10	0.005	기준치미만
	#7	100	10	0.003	기준치미만
	#8	100	10	0.004	기준치미만
	#9	100	10	0.005	기준치미만
	#10	100	10	0.004	기준치미만
	#11	100	10	0.004	기준치미만
	#12	100	10	0.003	기준치미만
	#13	100	10	0.004	기준치미만
	#14	100	10	0.004	기준치미만
	#15	100	10	0.005	기준치미만
	#16	100	10	0.004	기준치미만
	#17	100	10	0.004	기준치미만
	#18	100	10	0.005	기준치미만
	#19	100	10	0.004	기준치미만
	#20	100	10	0.004	기준치미만
	#21	100	10	0.003	기준치미만
	#22	100	10	0.005	기준치미만
	#23	100	10	0.004	기준치미만
	#24	100	10	0.004	기준치미만

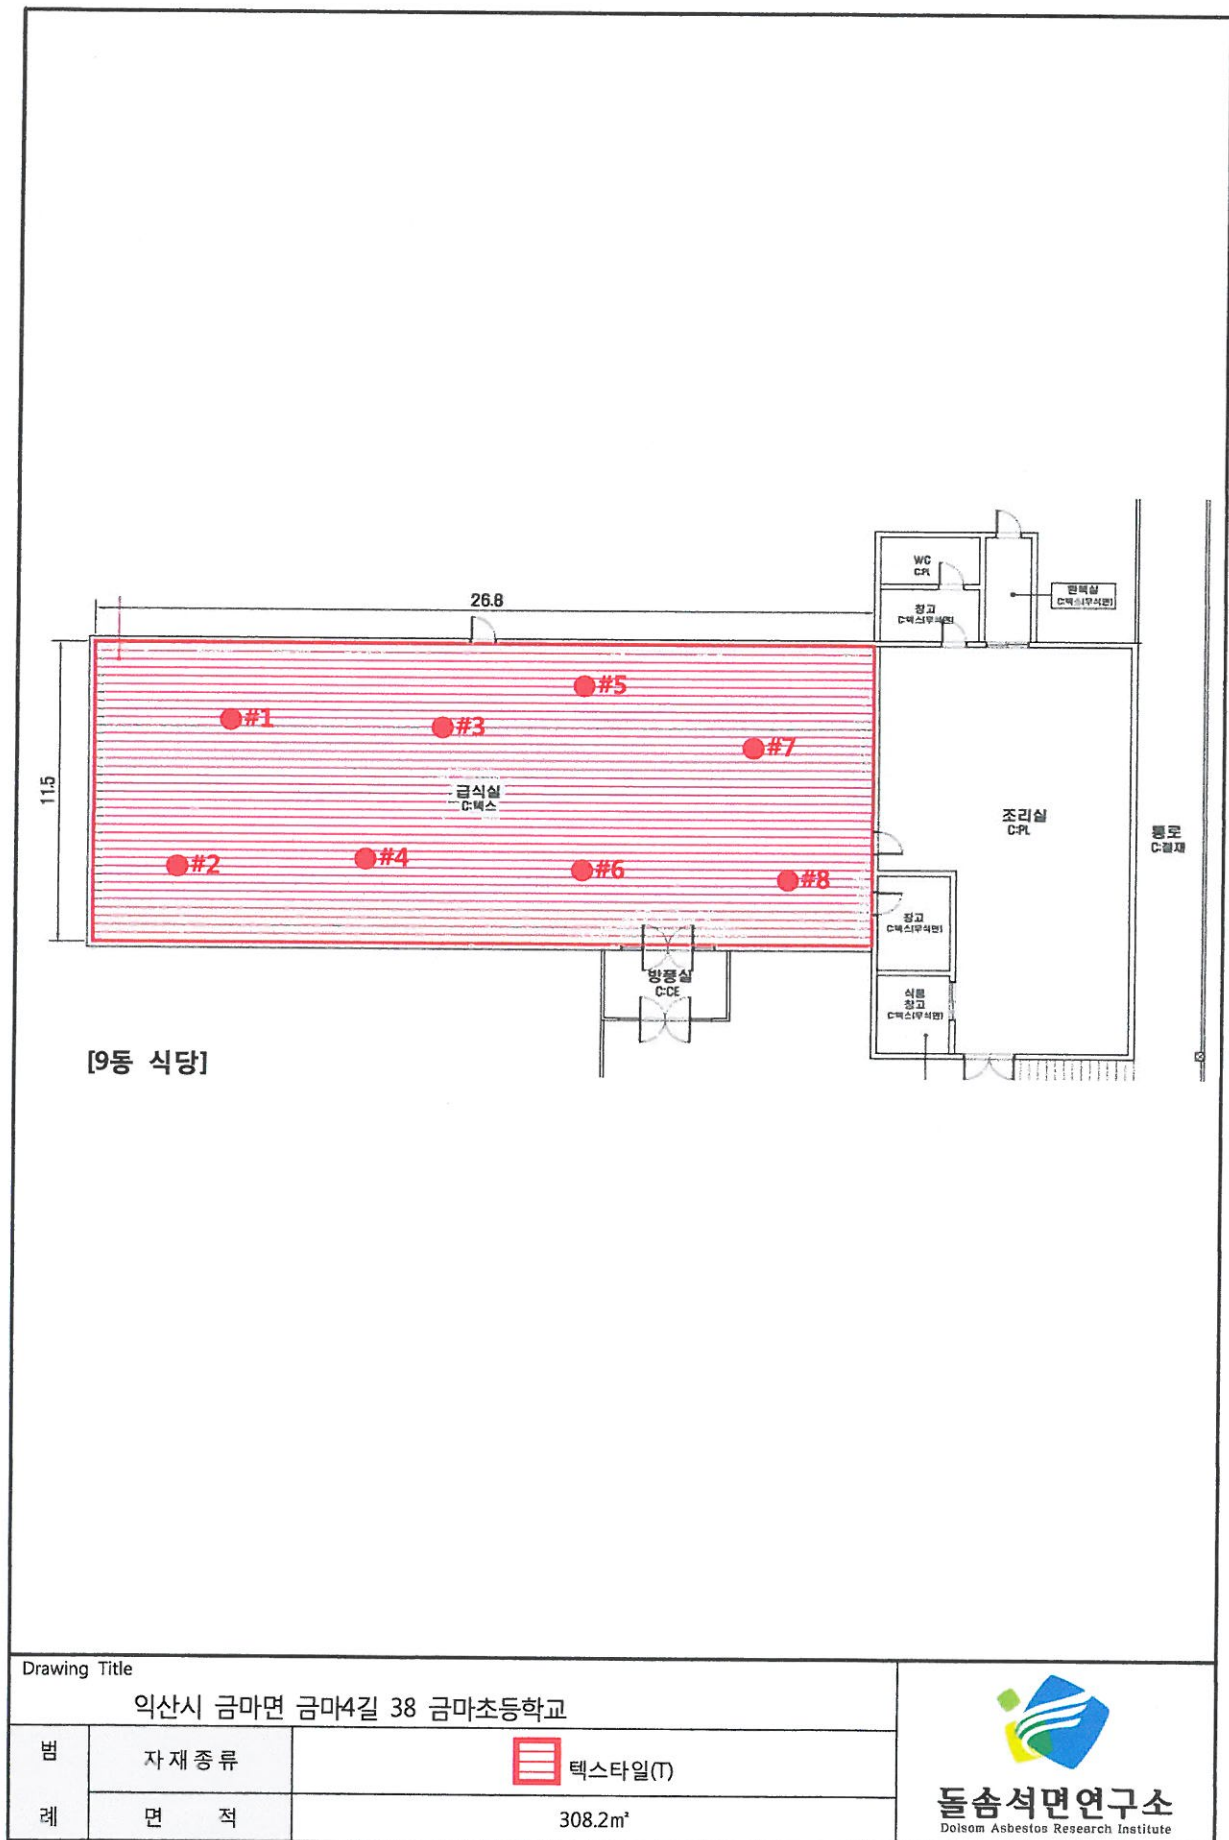
❖ 별첨 -2 [측정위치도(측정장소) 01/04]

측정위치		측정시간(Min)	유량(L/min)	측정농도(개/cm ³)	초과여부
9등 (식당)	#1	100	10	0.004	기준치미만
	#2	100	10	0.006	기준치미만
	#3	100	10	0.005	기준치미만
	#4	100	10	0.006	기준치미만
	#5	100	10	0.004	기준치미만
	#6	100	10	0.005	기준치미만
	#7	100	10	0.005	기준치미만
	#8	100	10	0.004	기준치미만
