## 석면해체·제거 사업장의 석면비산 측정 결과보고서

금마초 석면절거공사

# 대기중 석면농도 분석결과서

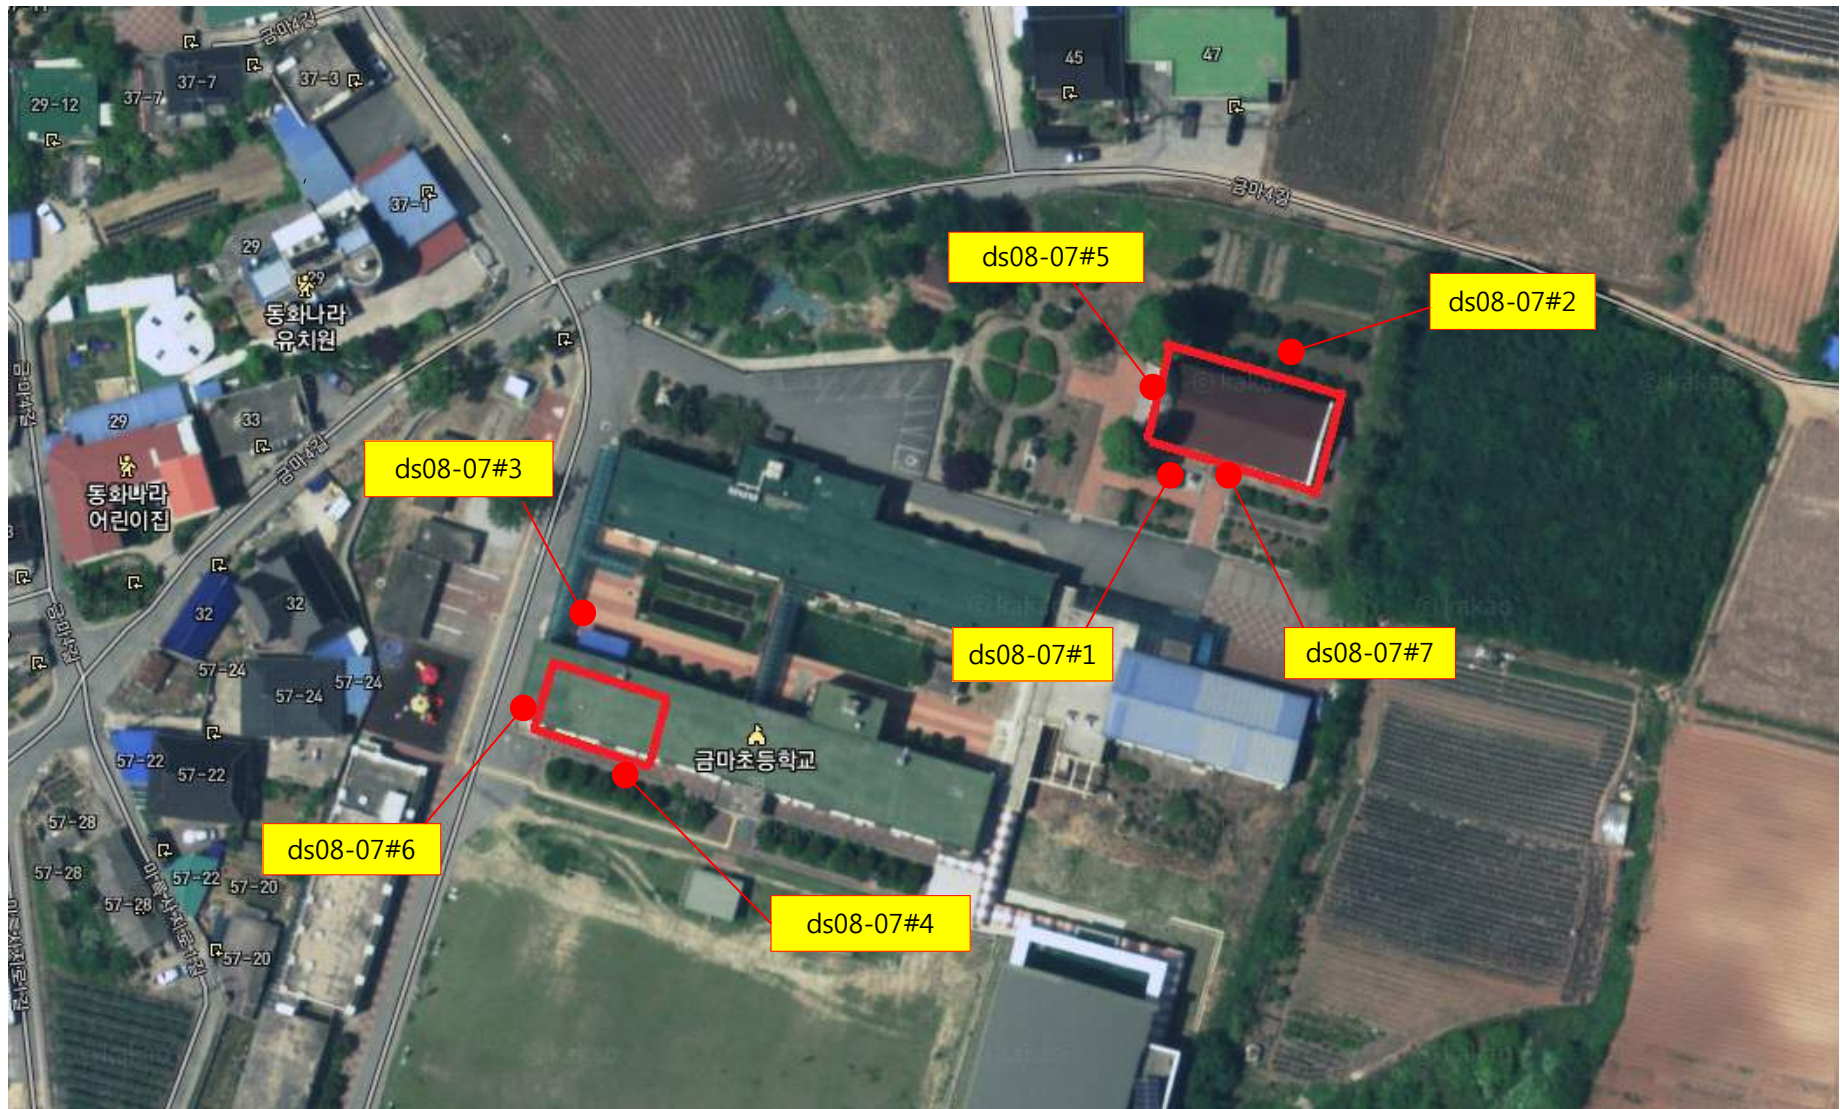
[ 별 첨1: 도식도 ]

ds08-07#1 부지경계선①	ds08-07#2 부지경계선②	ds08-07#3 부지경계선③	ds08-07#4 부지경계선④	ds08-07#5 위생설비입구	ds08-07#6 음압기공기반출구	ds08-07#7 폐기물반출구
