# 군산동고등학교 건축물 석면지도

(주) 아셈 석면 환경 연구원

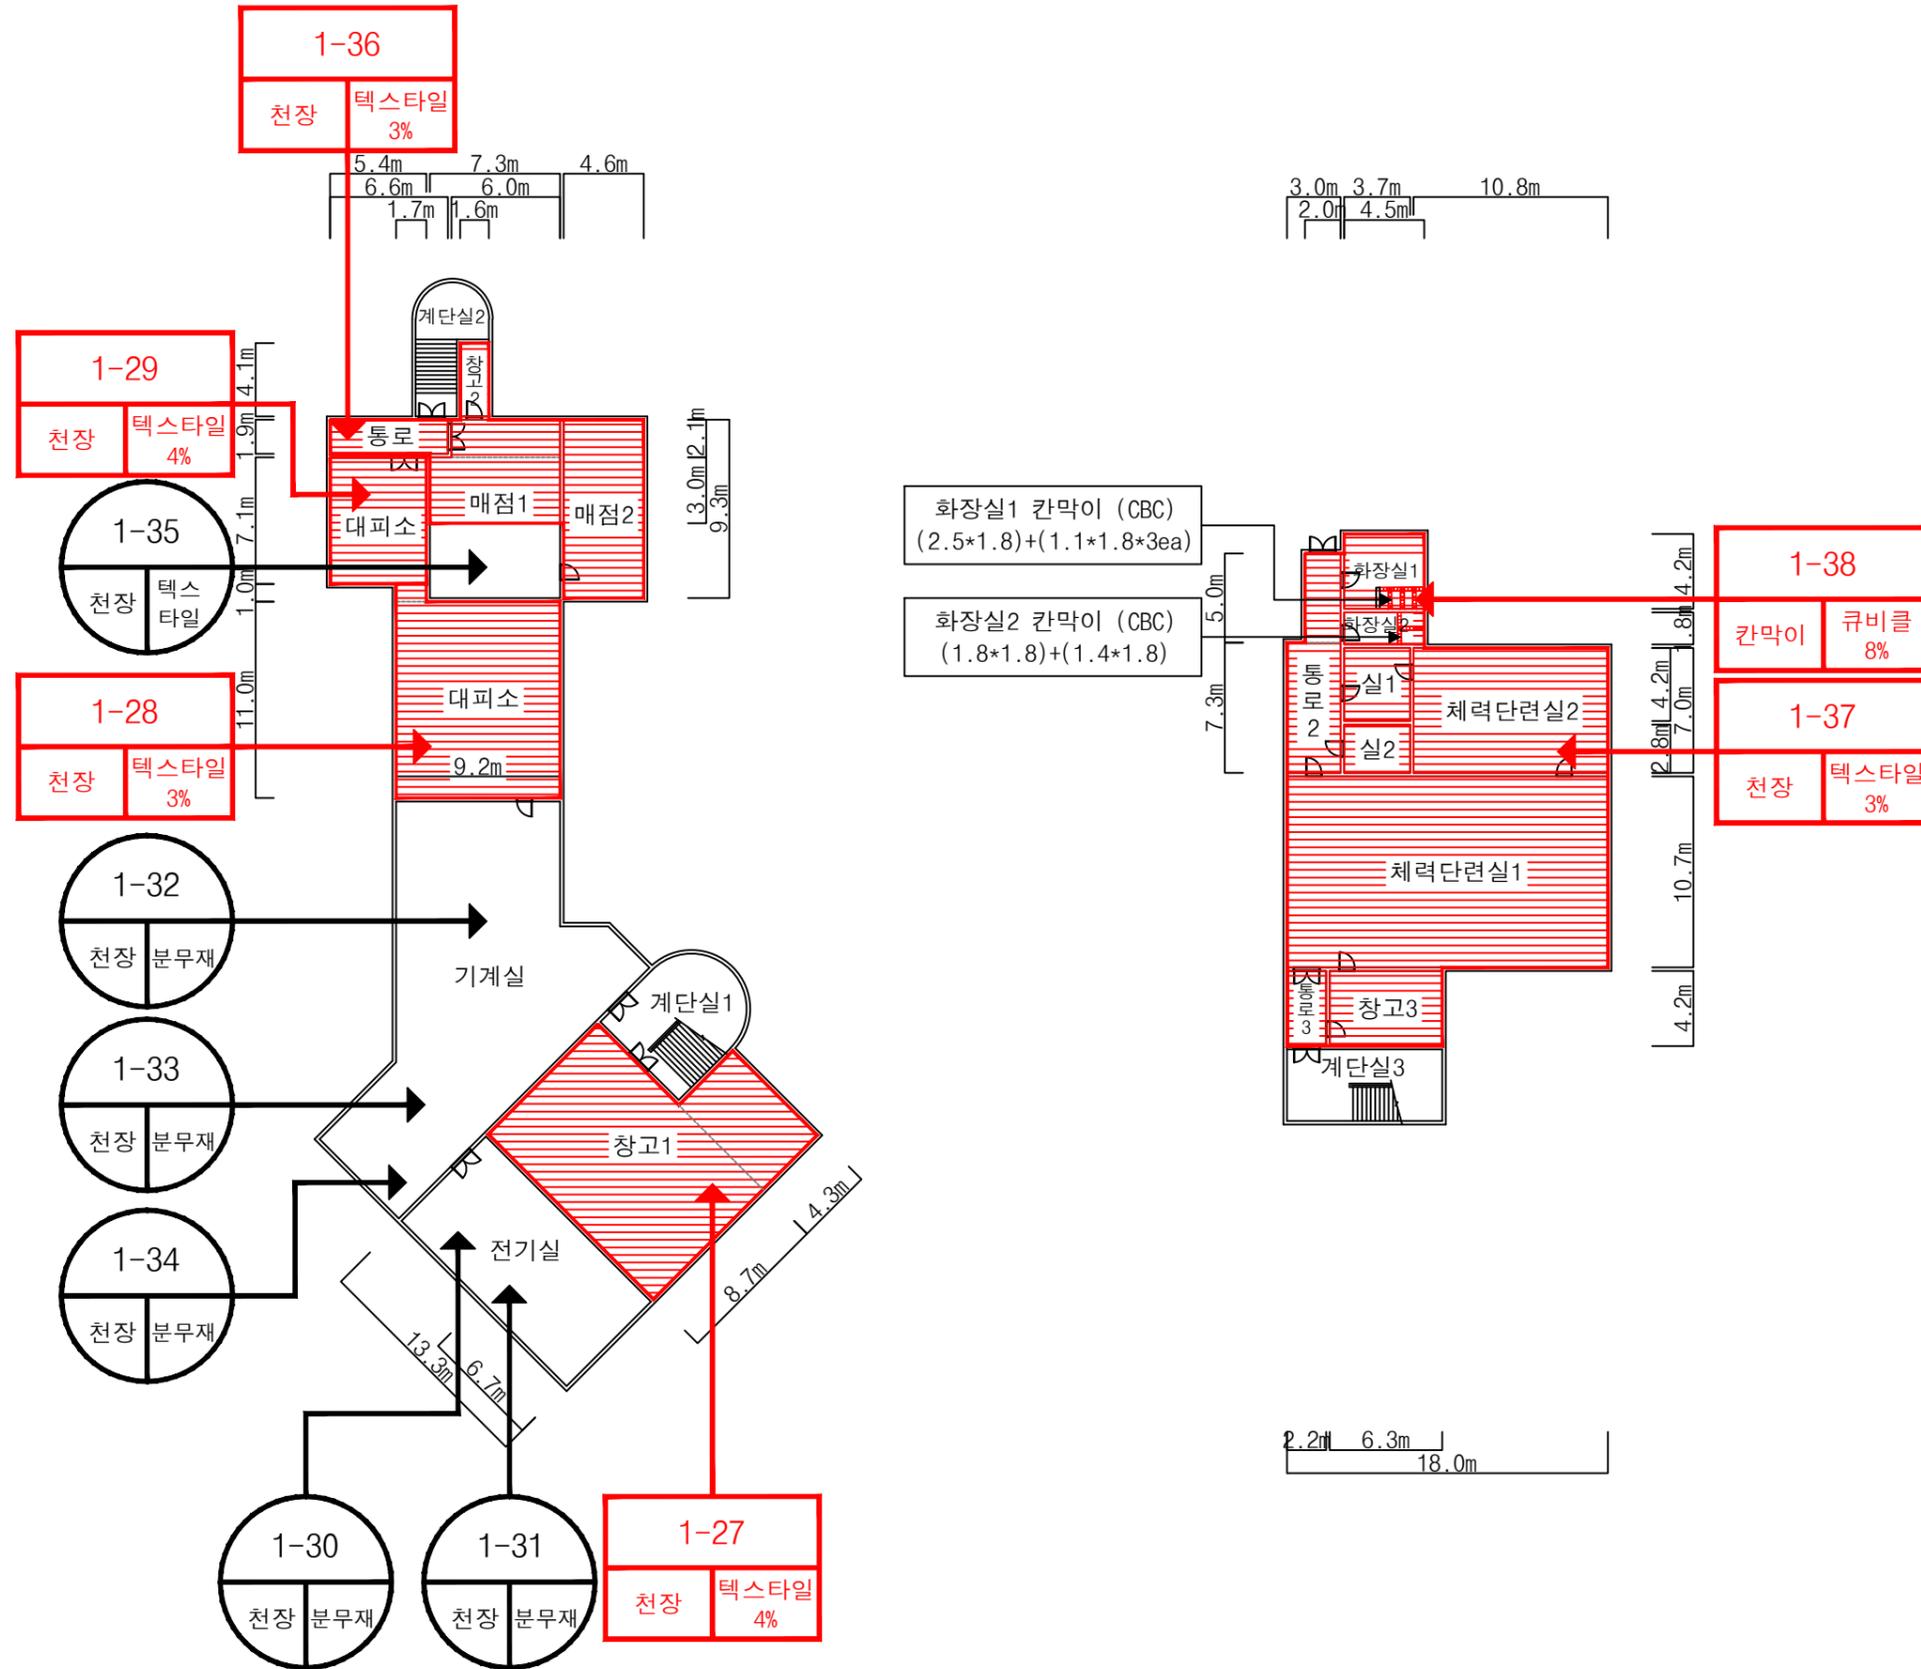
화장실1 칸막이 (CBC)  
(2.5\*1.8)+(1.1\*1.8\*3ea)

화장실2 칸막이 (CBC)  
(1.8\*1.8)+(1.4\*1.8)

시료 번호	시료채취위치	건축자재	동일물질 구역	면적 부피 길이	석면 종류	석면함유량 (%)	위해성 평가점수	위해성 등급	관리방안
1-27	지하층 창고1 천장	텍스타일	-	144.52	백석면	4	6	낮음	- 전기공사, 배선공사 등 건축물 유지보수 공사시 석면함유설비 또는 자재가 훼손되어 석면이 비산되지 않도록 작업수행 - 석면함유 건축자재 또는 설비에 대한 지속적인 유지관리 - 석면함유 건축자재 또는 설비가 손상되었을 경우 즉시 보수 - 석면함유 건축자재를 인위적으로 손상시키지 않도록 함 - 석면함유 건축자재 또는 설비의 취급 및 사용으로 인해 분진이 발생될 경우 호흡보호구 착용
1-28	지하층 대피소 일부 천장	텍스타일	-	101.20	백석면	3	6	낮음	
1-29	지하층 대피소 일부 천장	텍스타일	-	48.56	백석면	4	6	낮음	
1-30	지하층 전기실 천장	분무재	-	-	석면불검출	-	-	-	
1-31	지하층 전기실 천장	분무재	-	-	석면불검출	-	-	-	
1-32	지하층 기계실 천장	분무재	-	-	석면불검출	-	-	-	
1-33	지하층 기계실 천장	분무재	-	-	석면불검출	-	-	-	
1-34	지하층 기계실 천장	분무재	-	-	석면불검출	-	-	-	
1-35	지하층 매점1 일부 천장	텍스타일	-	-	석면불검출	-	-	-	
1-36	지하층 통로 천장	텍스타일	지하층 창고2, 매점1 일부, 매점2 천장	95.18	백석면	3	6	낮음	
1-37	지하층 체력단련실2 천장	텍스타일	지하층 통로2, 통로3, 창고3, 체력단련실1, 실1, 실2, 화장실1, 화장실2 천장	388.70	백석면	3	9	낮음	
1-38	지하층 화장실1 칸막이	큐비클	지하층 화장실2 칸막이	16.20	백석면	8	6	낮음

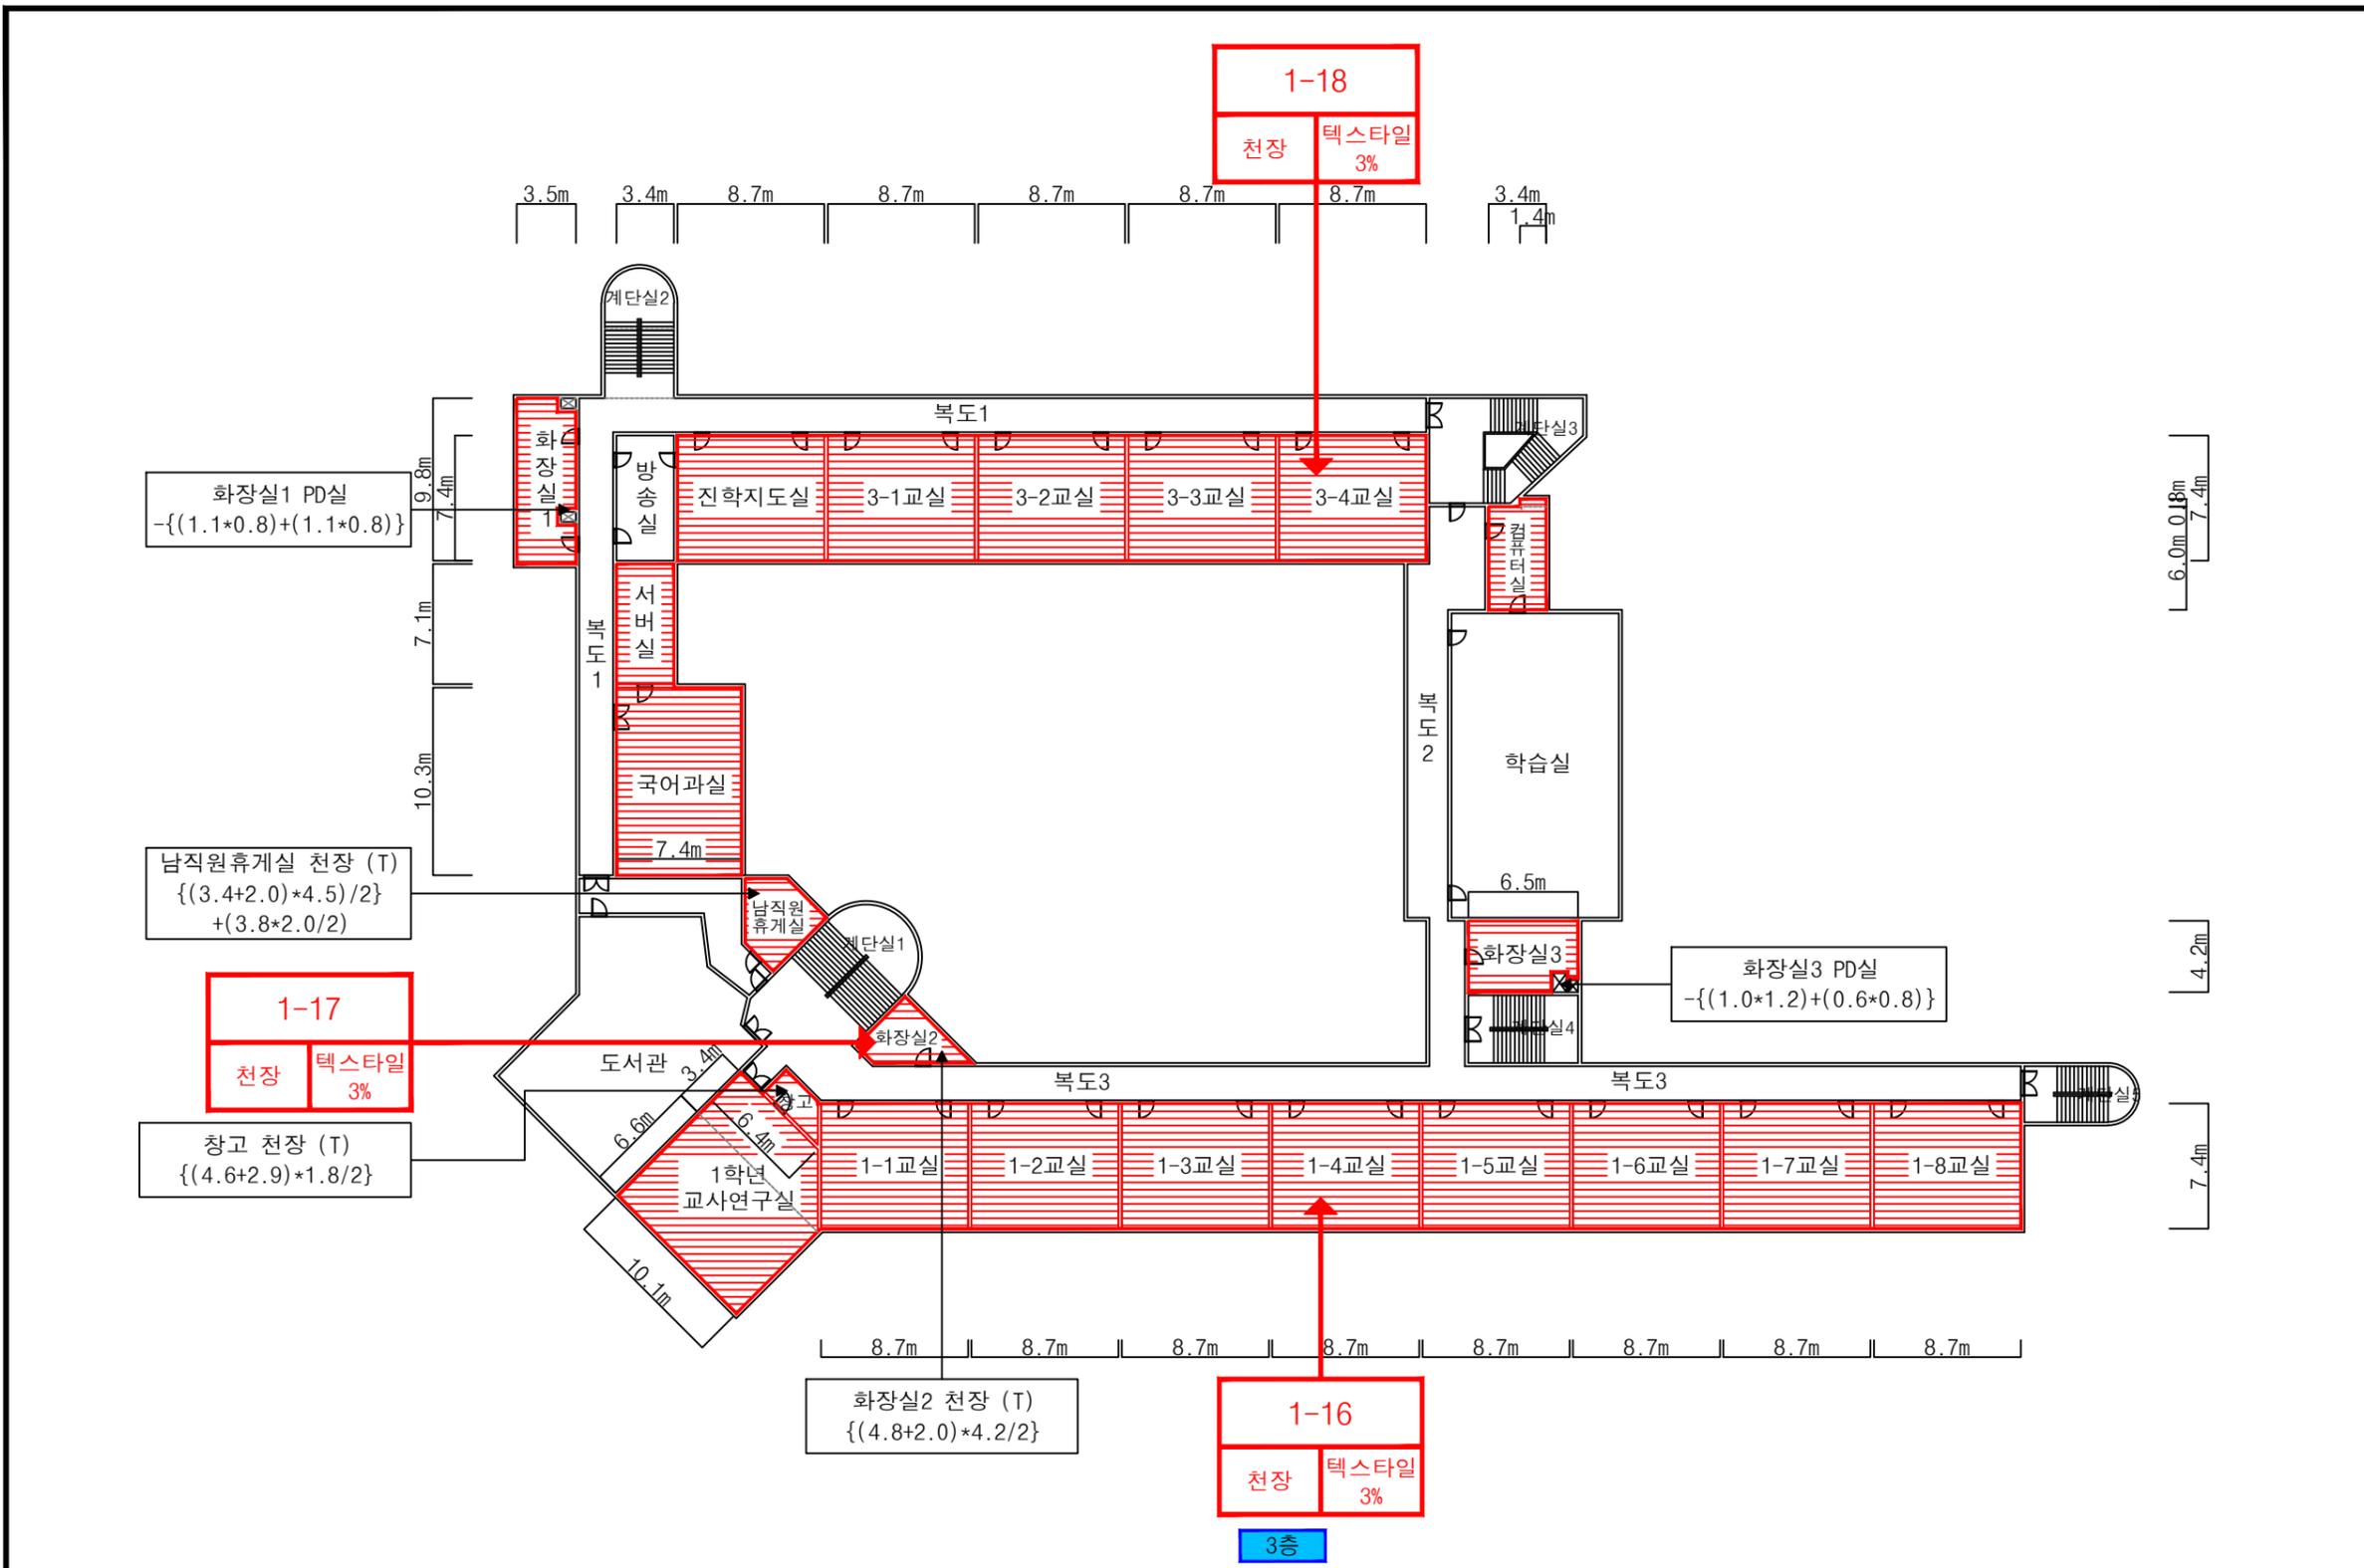
- 건축물명 : 군산동고등학교 본관동
- 건축물 소재지 : 전북 군산시 달여길 50
- 도면번호 : ASEM 군산동고 - 005
- 층 구분 : 3층
- 석면 조사, 분석 기관 : (주)아셈석면환경연구원
- 조사 일자 : 2014. 07.18 ~ 30

시료 번호	시료채취위치	건축자재	동일물질 구역	면적 부피 길이	석면 종류	석면함유량 (%)	위해성 평가점수	위해성 등급	관리방안
1-16	3층 1-4교실 천장	텍스타일	3층 1학년교사연구실, 창고, 1-1교실~1-3교실, 1-5~ 1-8교실 천장	616.50	백석면	3	10	낮음	<ul style="list-style-type: none"> <li>- 전기공사, 배선공사 등 건축물 유지보수 공사시 석면함유설비 또는 자재가 훼손되어 석면이 비산되지 않도록 작업수행</li> <li>- 석면함유 건축자재 또는 설비에 대한 지속적인 유지관리</li> <li>- 석면함유 건축자재 또는 설비가 손상되었을 경우 즉시 보수</li> <li>- 석면함유 건축자재를 인위적으로 손상시키지 않도록 함</li> <li>- 석면함유 건축자재 또는 설비의 취급 및 사용으로 인해 분진이 발생될 경우 호흡보호구 착용</li> </ul>
1-17	3층 화장실2 천장	텍스타일	3층 화장실1, 서버실, 국어과실, 남직원휴게실, 화장실3 천장	188.75	백석면	3	10	낮음	
1-18	3층 3-4교실 천장	텍스타일	3층 진학지도실, 3-1교실~3-3교실 컴퓨터실 천장	343.42	백석면	3	4	낮음

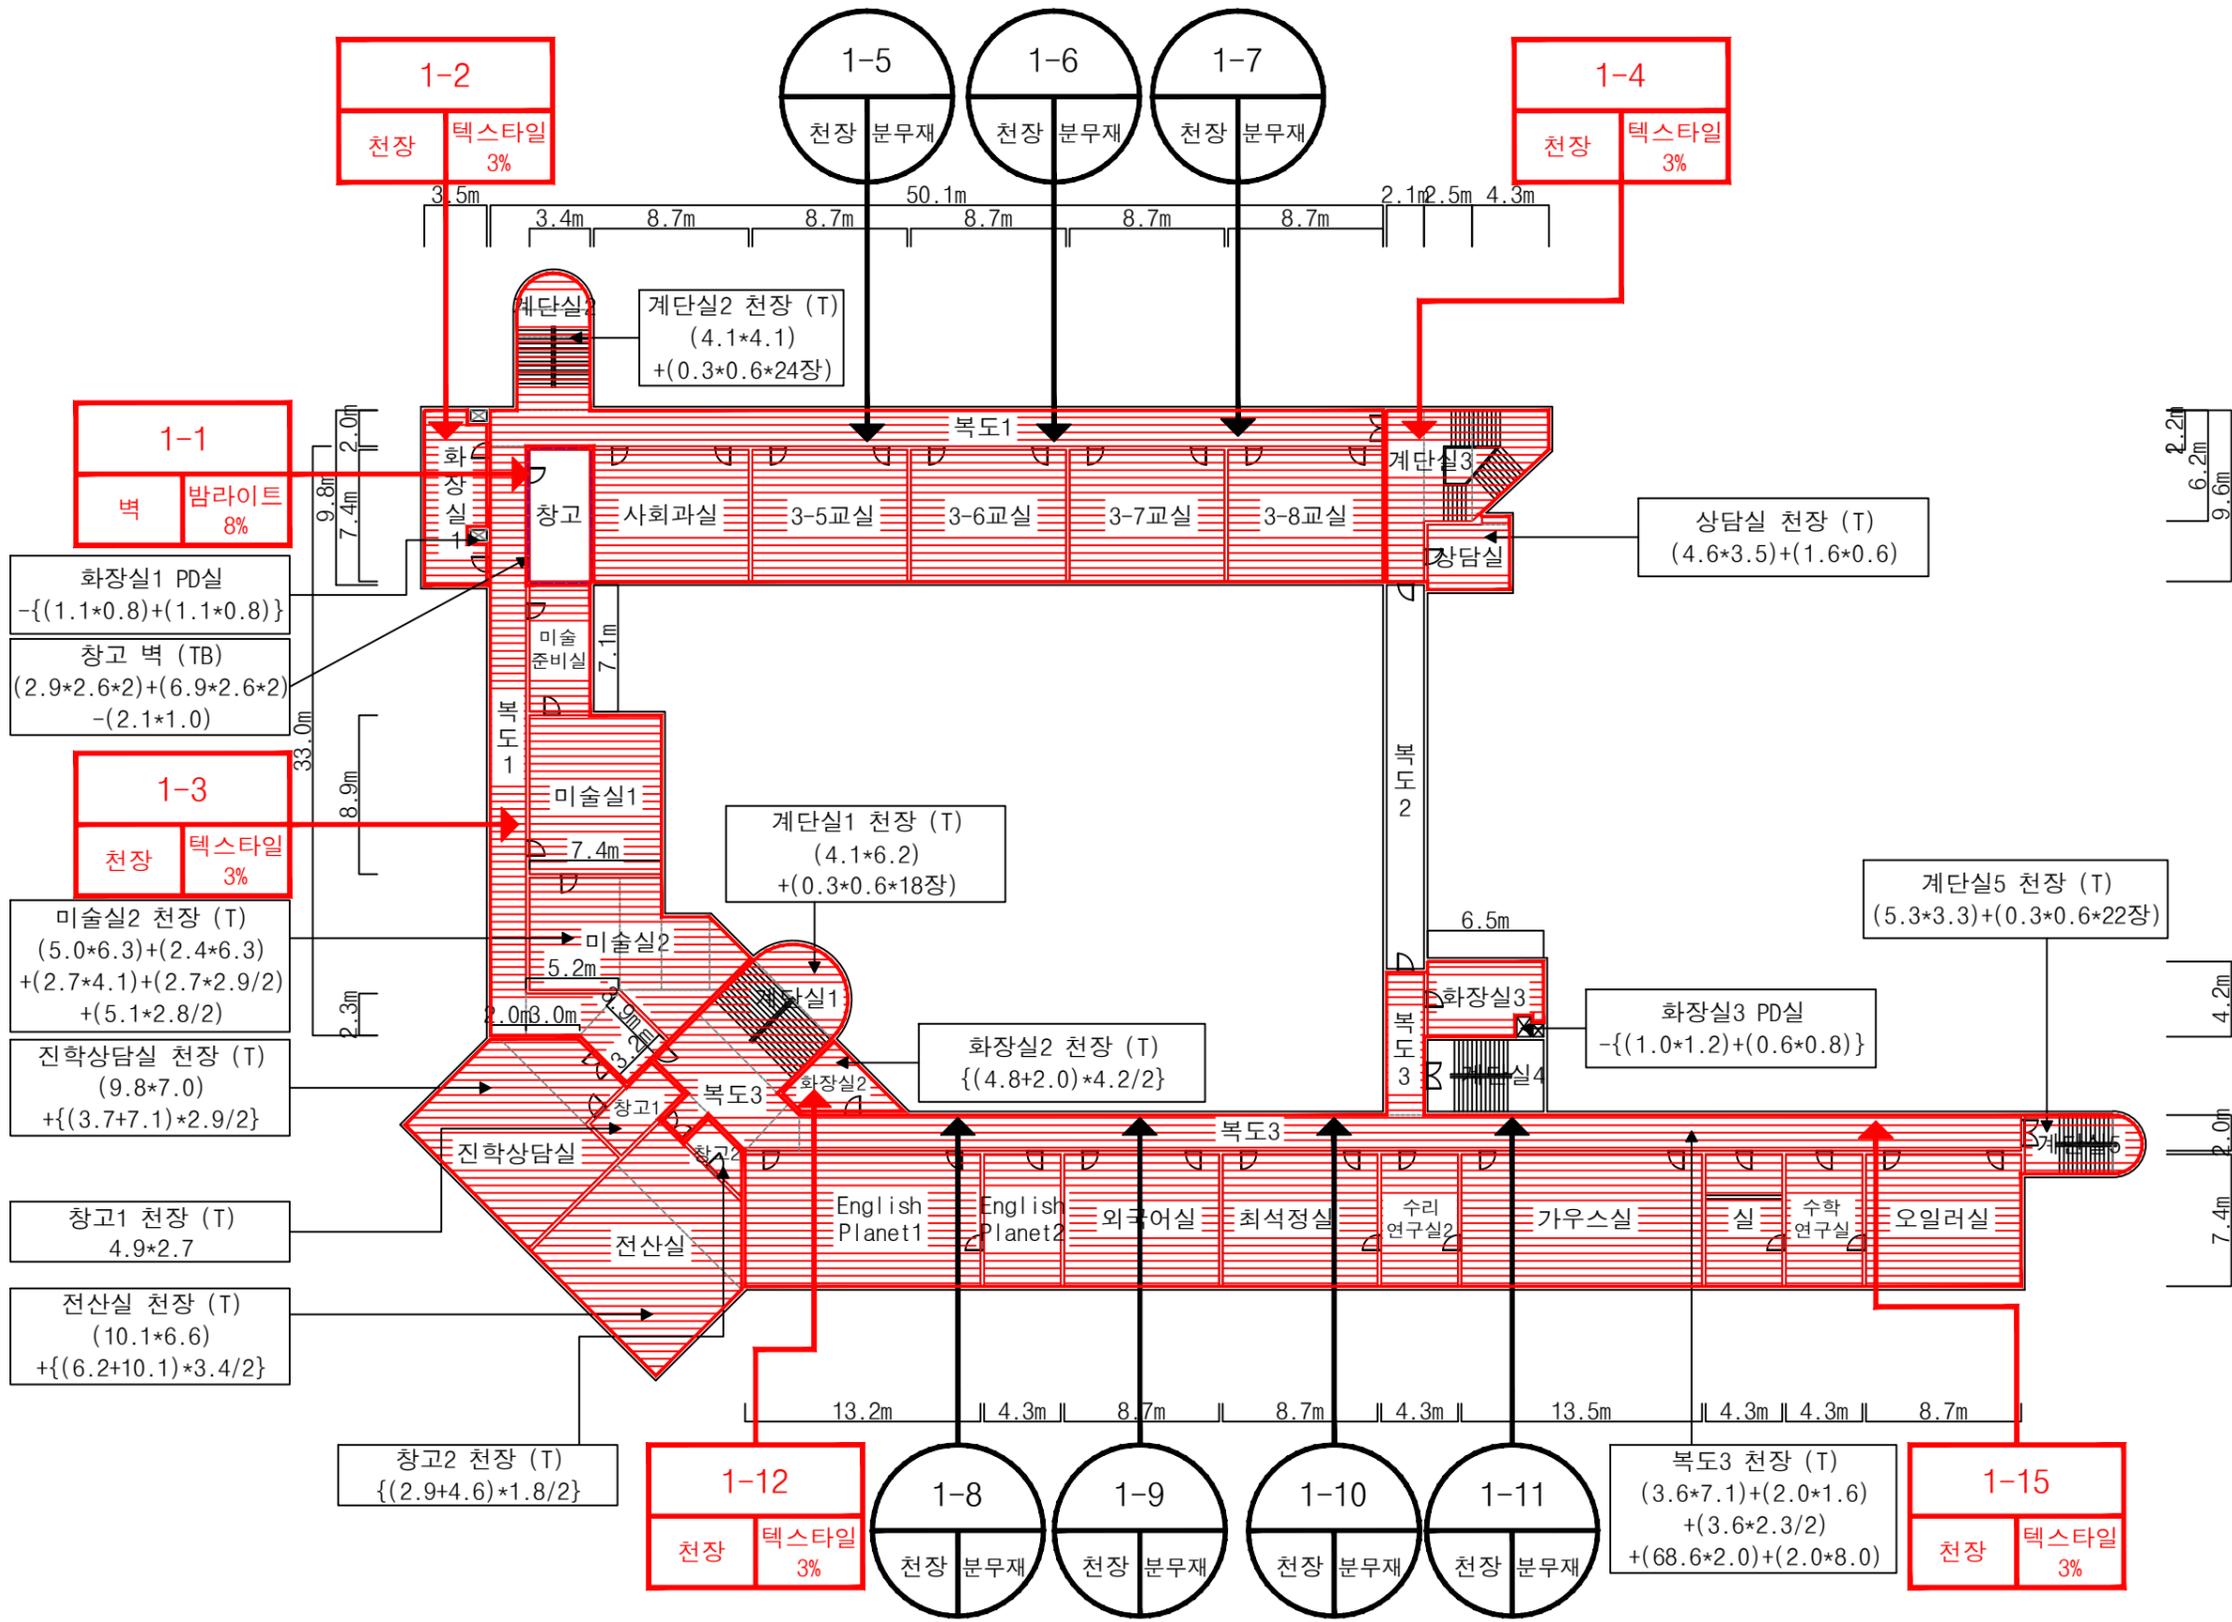
- 건축물명 : 군산동고등학교 본관동
- 건축물 소재지 : 전북 군산시 달여길 50
- 도면번호 : ASEM 군산동고 - 006
- 층 구분 : 4층(1)
- 석면 조사, 분석 기관 : (주)아셈석면환경연구원
- 조사 일자 : 2014. 07.18 ~ 30

시료 번호	시료채취위치	건축자재	동일물질 구역	면적 부피 길이	석면 종류	석면함유량 (%)	위해성 평가점수	위해성 등급	관리방안
1-1	4층 창고 벽	밤라이트	-	48.86	백석면	8	10	낮음	- 전기공사, 배선공사 등 건축물 유지보수 공사시 석면함유설비 또는 자재가 훼손되어 석면이 비산되지 않도록 작업수행 - 석면함유 건축자재 또는 설비에 대한 지속적인 유지관리 - 석면함유 건축자재 또는 설비가 손상되었을 경우 즉시 보수 - 석면함유 건축자재를 인위적으로 손상시키지 않도록 함 - 석면함유 건축자재 또는 설비의 취급 및 사용으로 인해 분진이 발생될 경우 호흡보호구 착용
1-2	4층 화장실1 천장	텍스타일	-	32.54	백석면	3	10	낮음	
1-3	4층 복도1 천장	텍스타일	4층 계단실2, 사회과실, 3-5교실~3-8교실, 미술준비실, 미술실1, 미술실2 천장	689.89	백석면	3	10	낮음	
1-4	4층 계단실3 천장	텍스타일	4층 상담실 천장	70.78	백석면	3	10	낮음	
1-5	4층 복도1 천장	분무재	-	-	석면불검출	-	-	-	
1-6	4층 복도1 천장	분무재	-	-	석면불검출	-	-	-	
1-7	4층 복도1 천장	분무재	-	-	석면불검출	-	-	-	
1-8	4층 복도3 천장	분무재	-	-	석면불검출	-	-	-	
1-9	4층 복도3 천장	분무재	-	-	석면불검출	-	-	-	
1-10	4층 복도3 천장	분무재	-	-	석면불검출	-	-	-	
1-11	4층 복도3 천장	분무재	-	-	석면불검출	-	-	-	
1-12	4층 화장실2 천장	텍스타일	4층 진학상담실, 전산실, 창고1, 창고2 천장	212.89	백석면	3	11	낮음	
1-15	4층 복도3 천장	텍스타일	4층 계단실1, English Planet1-2, 외국어실, 최석정실, 수리연구실2, 가우스실, 실, 수학연구실, 오일러실, 화장실3, 계단실5 천장	779.83	백석면	3	10	낮음

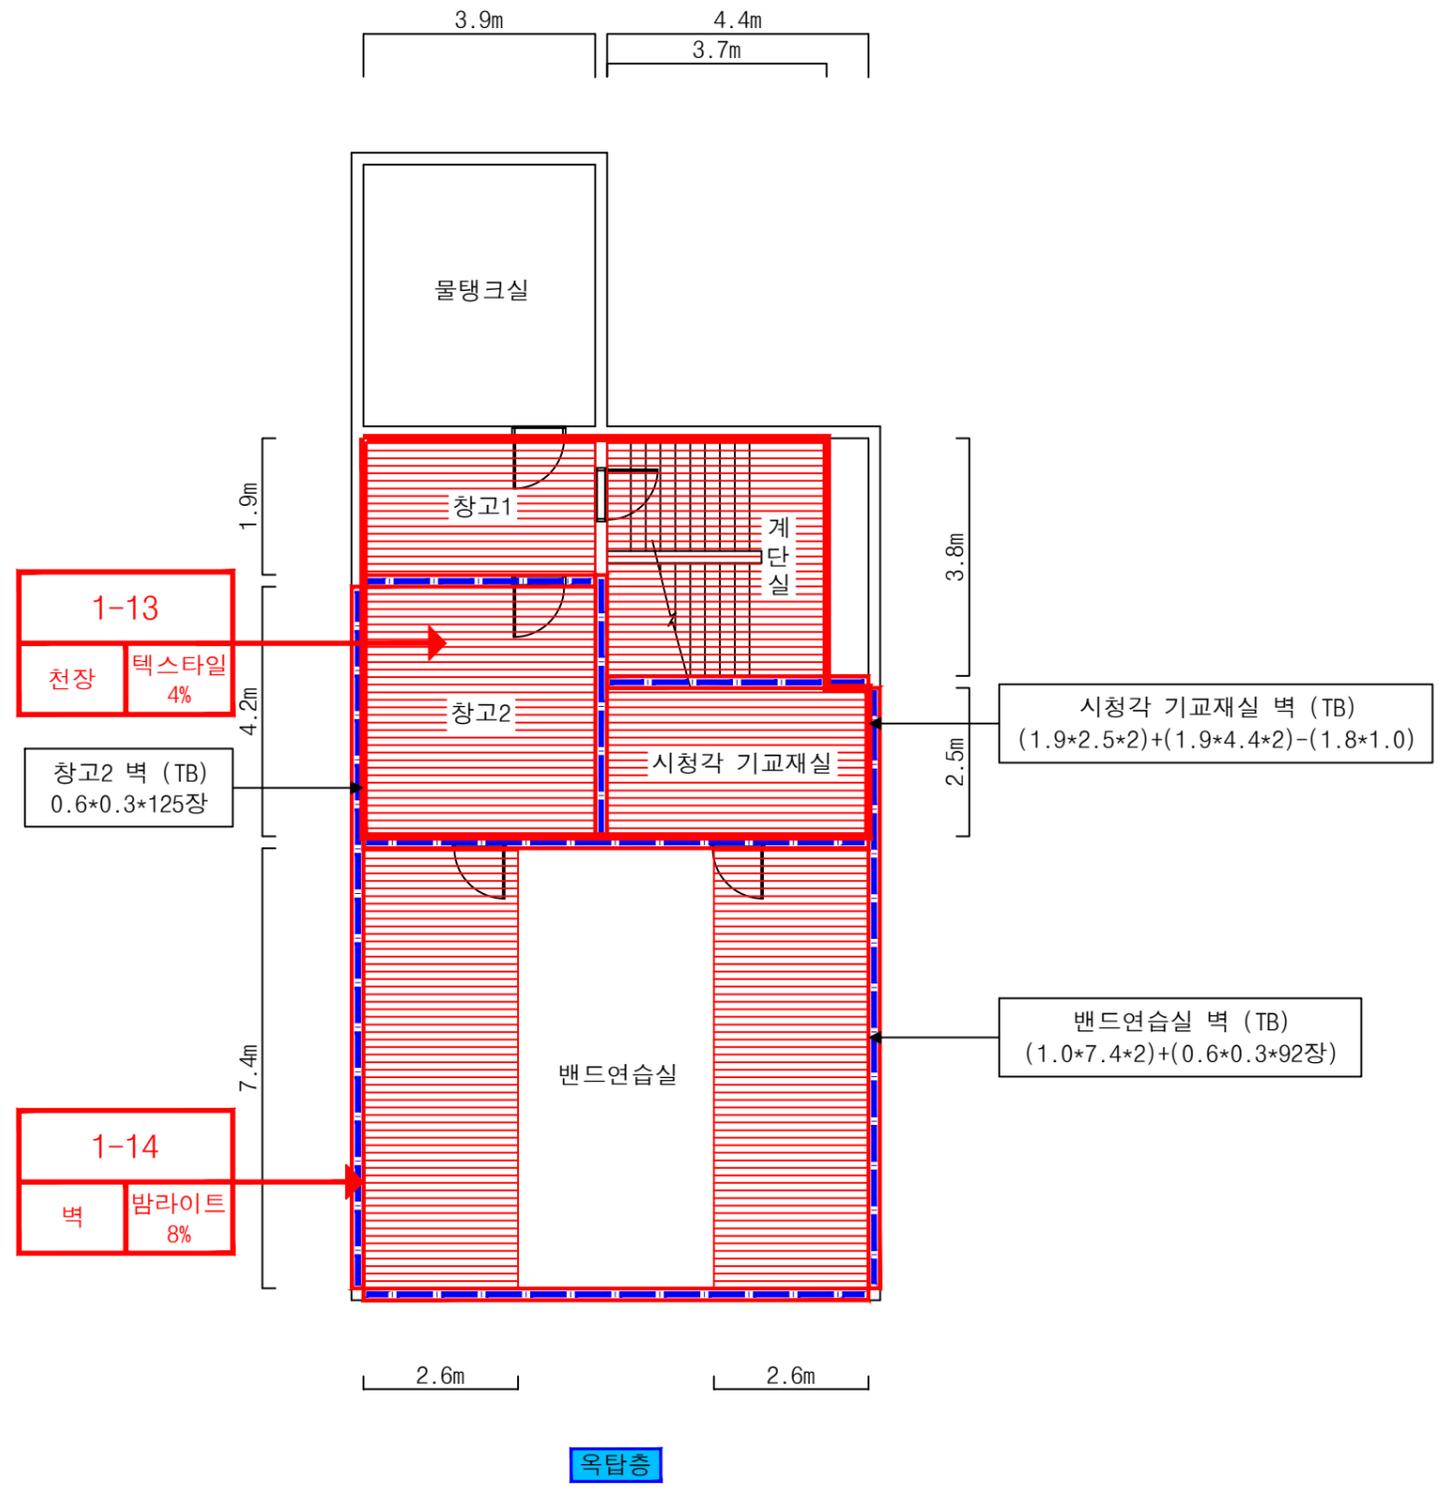
- 건축물명 : 군산동고등학교 본관동
- 건축물 소재지 : 전북 군산시 달여길 50
- 도면번호 : ASEM 군산동고-008
- 층 구분 : 옥탑층
- 석면 조사, 분석 기관 : (주)아셈석면환경연구원
- 조사 일자 : 2014. 07.18 ~ 30

시료 번호	시료채취위치	건축자재	동일물질 구역	면적 부피 길이	석면 종류	석면함유량 (%)	위해성 평가점수	위해성 등급	관리방안
1-13	옥탑층 창고2 천장	텍스타일	옥탑층 창고1, 계단실, 시청각 기교재실 천장	48.85	백석면	4	10	낮음	- 전기공사, 배선공사 등 건축물 유지보수 공사시 석면함유설비 또는 자재가 훼손되어 석면이 비산되지 않도록 작업수행 - 석면함유 건축자재 또는 설비에 대한 지속적인 유지관리 - 석면함유 건축자재 또는 설비가 손상되었을 경우 즉시 보수
1-14	옥탑층 밴드연습실 벽	밤라이트	밴드연습실 천장, 창고2, 시청각기교재실 벽	116.76	백석면	8	10	낮음	- 석면함유 건축자재를 인위적으로 손상시키지 않도록 함 - 석면함유 건축자재 또는 설비의 취급 및 사용으로 인해 분진이 발생될 경우 호흡보호구 착용

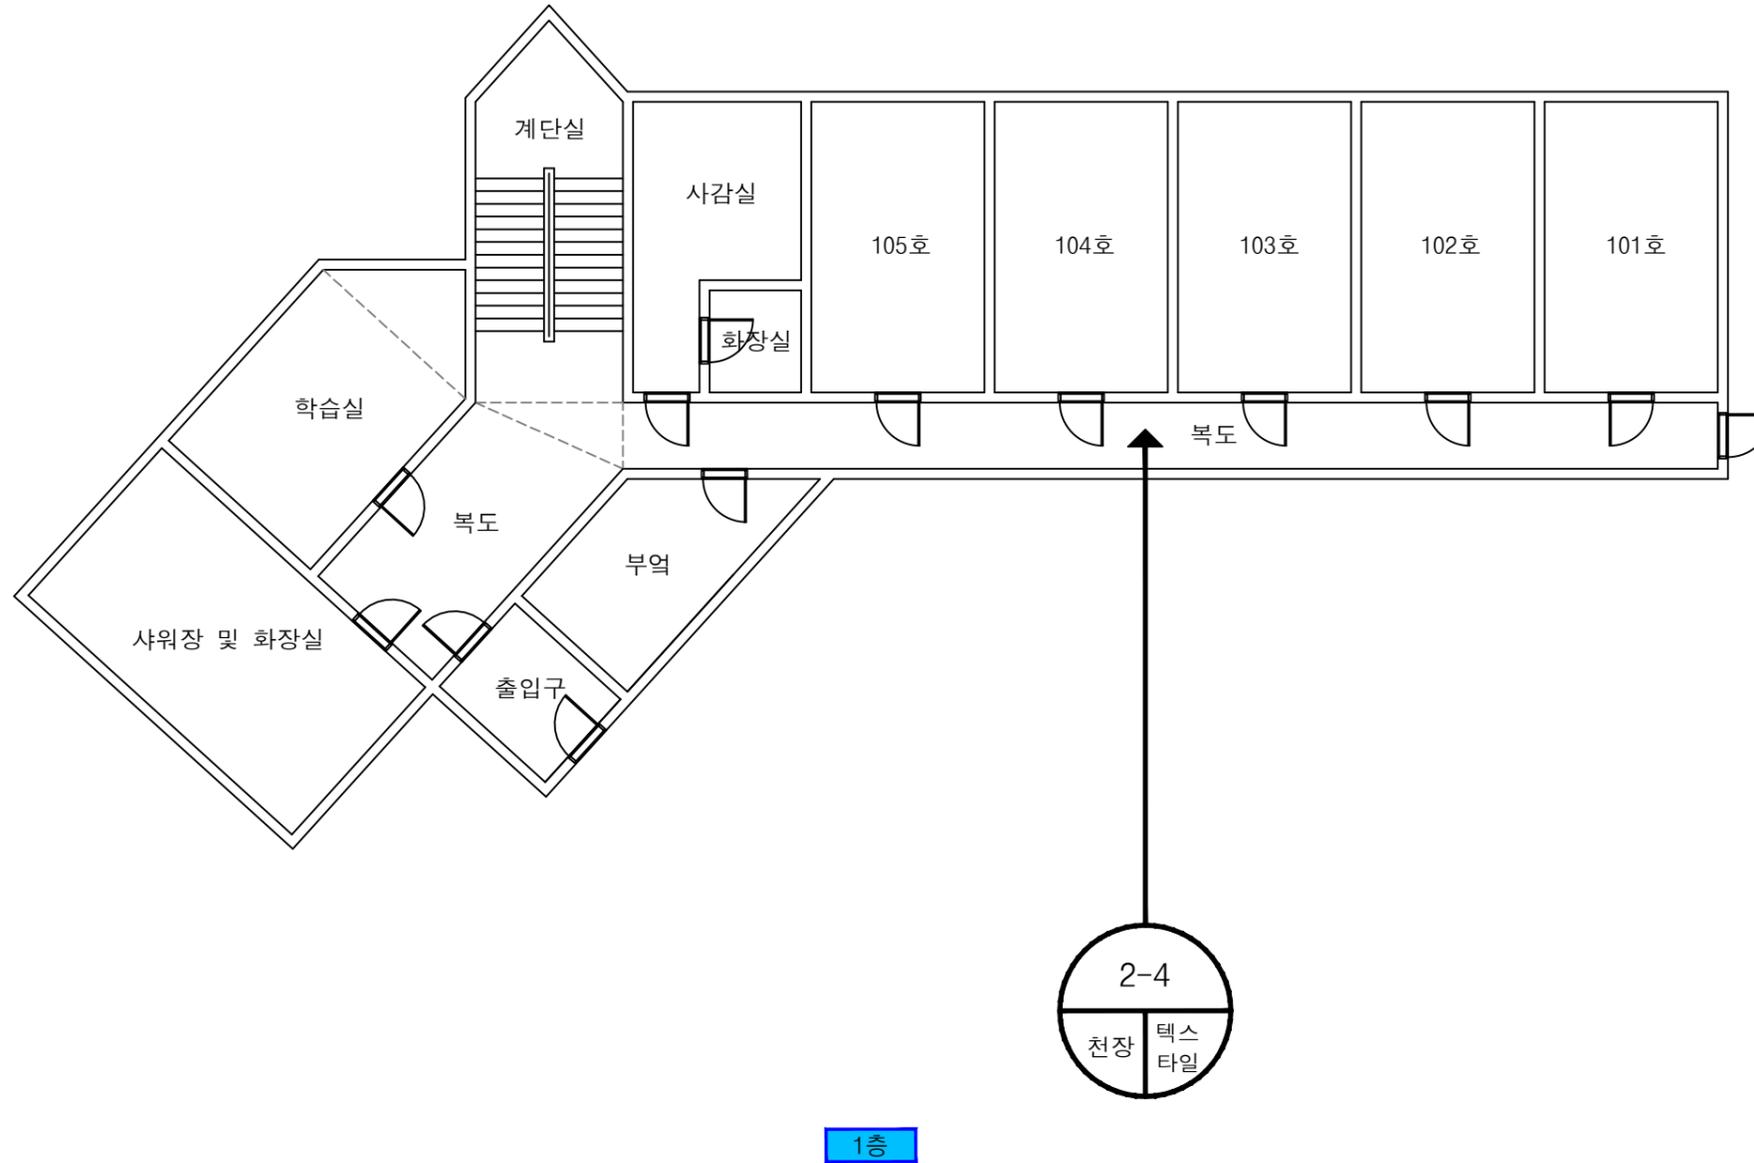
- 건축물명 : 군산동고등학교 기숙사동
- 건축물 소재지 : 전북 군산시 달여길 50
- 도면번호 : ASEM 군산동고-009
- 층 구분 : 1층
- 석면 조사, 분석 기관 : (주)아셈석면환경연구원
- 조사 일자 : 2014. 07.18 ~ 30

시료 번호	시료채취위치	건축자재	동일물질 구역	면적 부피 길이	석면 종류	석면함유량 (%)	위해성 평가점수	위해성 등급	관리방안
2-4	1층 복도 천장	텍스타일	-	-	석면불검출	-	-	-	<ul style="list-style-type: none"> <li>- 전기공사, 배선공사 등 건축물 유지보수 공사시 석면함유설비 또는 자재가 훼손되어 석면이 비산되지 않도록 작업수행</li> <li>- 석면함유 건축자재 또는 설비에 대한 지속적인 유지관리</li> <li>- 석면함유 건축자재 또는 설비가 손상되었을 경우 즉시 보수</li> <li>- 석면함유 건축자재를 인위적으로 손상시키지 않도록 함</li> <li>- 석면함유 건축자재 또는 설비의 취급 및 사용으로 인해 분진이 발생될 경우 호흡보호구 착용</li> </ul>

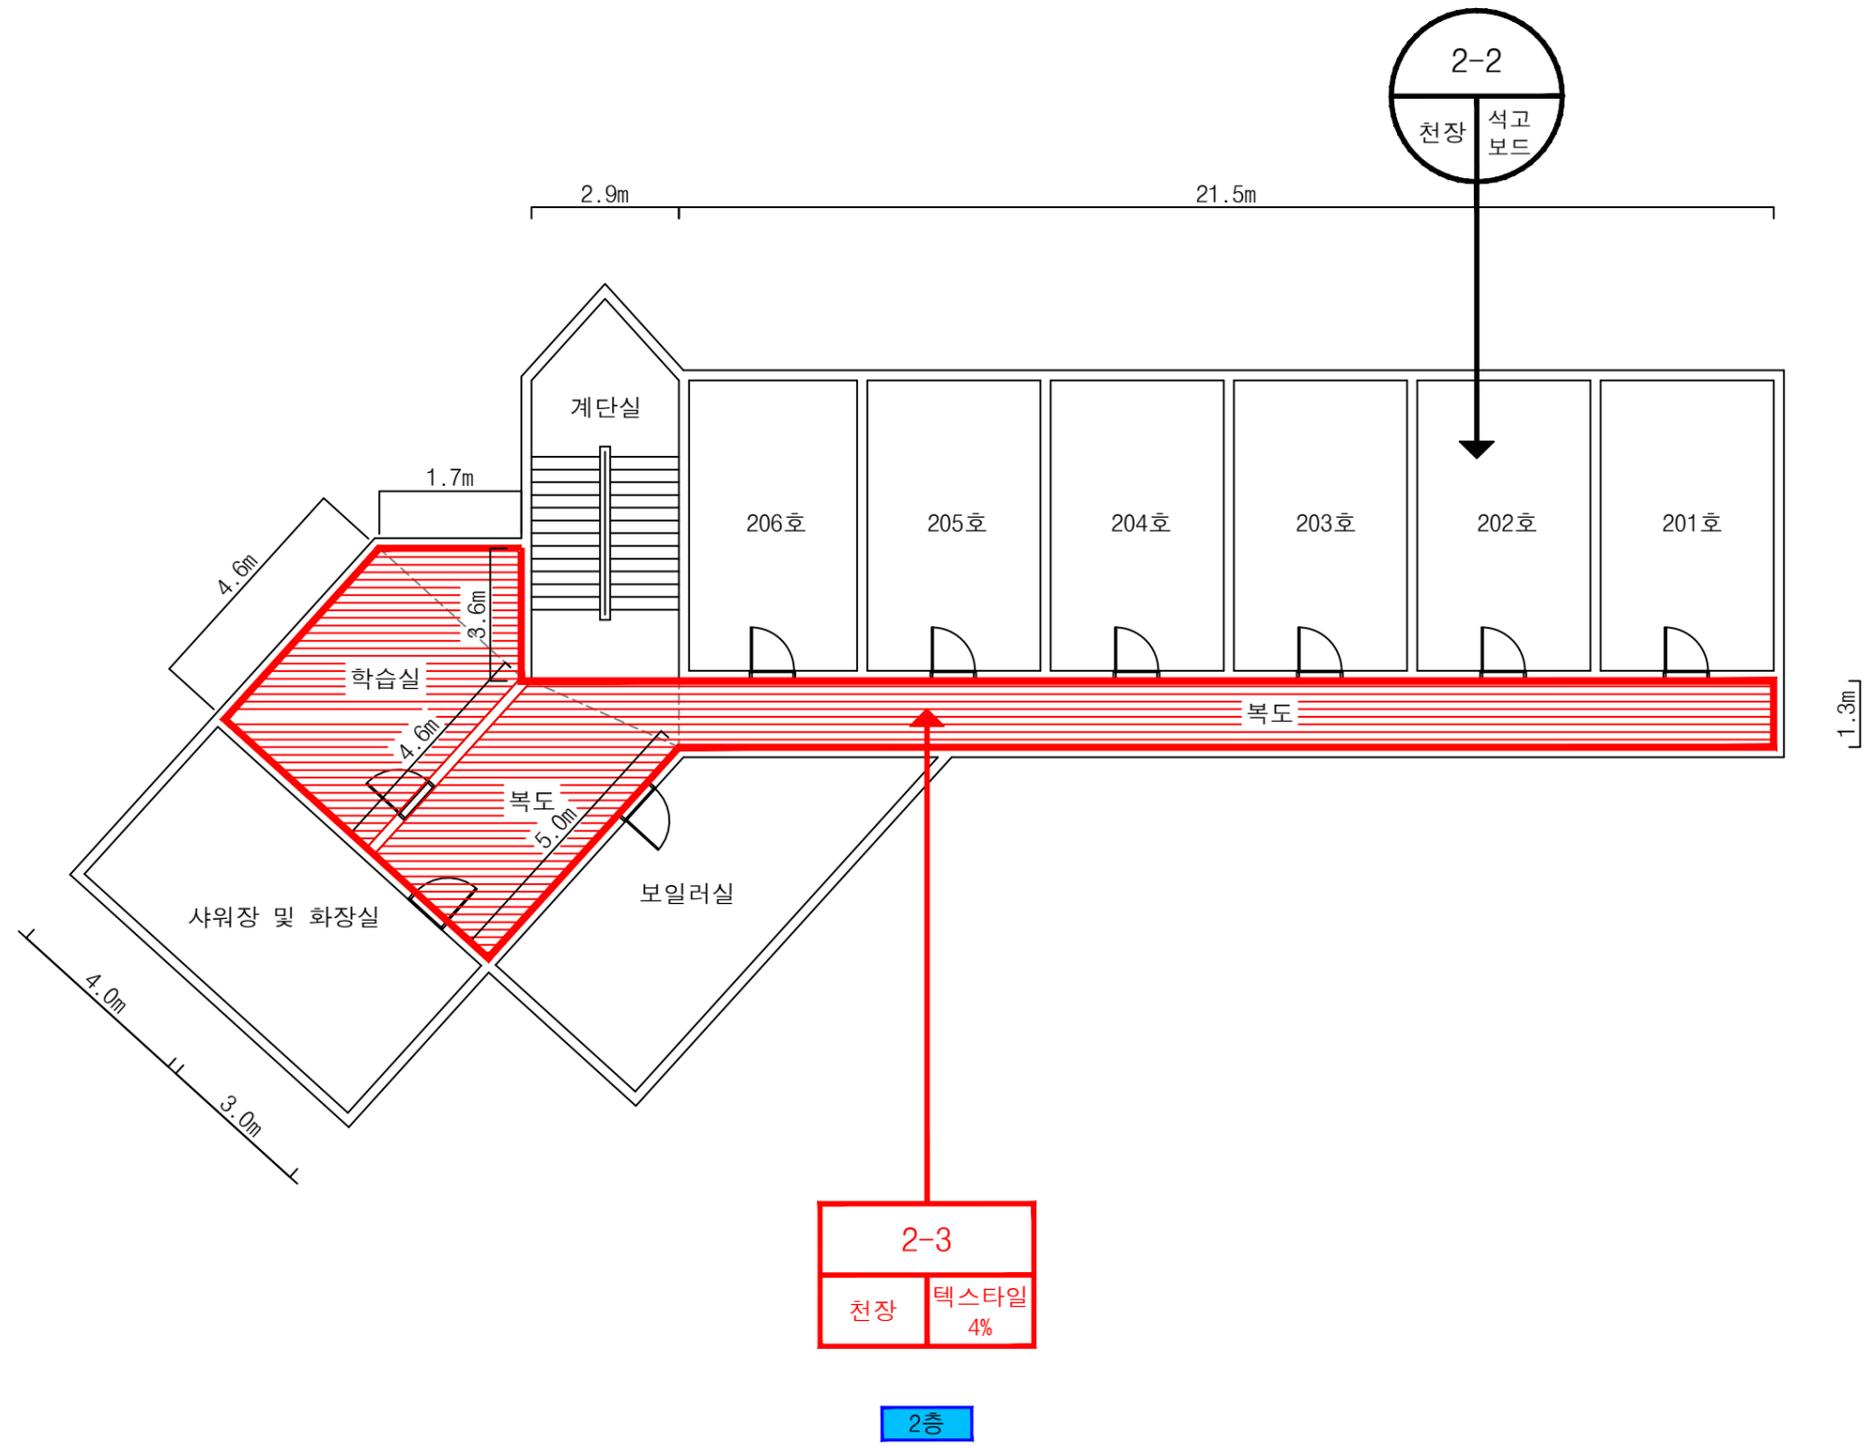
- 건축물명 : 군산동고등학교 기숙사동
- 건축물 소재지 : 전북 군산시 달여길 50
- 도면번호 : ASEM 군산동고-010
- 층 구분 : 2층
- 석면 조사, 분석 기관 : (주)아셈석면환경연구원
- 조사 일자 : 2014. 07.18 ~ 30

시료 번호	시료채취위치	건축자재	동일물질 구역	면적 부피 길이	석면 종류	석면함유량 (%)	위해성 평가점수	위해성 등급	관리방안
2-2	2층 202호 천장	석고보드	-	-	석면불검출	-	-	-	- 전기공사, 배선공사 등 건축물 유지보수 공사시 석면함유설비 또는 자재가 훼손되어 석면이 비산되지 않도록 작업수행 - 석면함유 건축자재 또는 설비에 대한 지속적인 유지관리 - 석면함유 건축자재 또는 설비가 손상되었을 경우 즉시 보수
2-3	2층 복도 천장	텍스타일	2층 학습실 천장	65.70	백석면	4	10	낮음	- 석면함유 건축자재를 인위적으로 손상시키지 않도록 함 - 석면함유 건축자재 또는 설비의 취급 및 사용으로 인해 분진이 발생될 경우 호흡보호구 착용

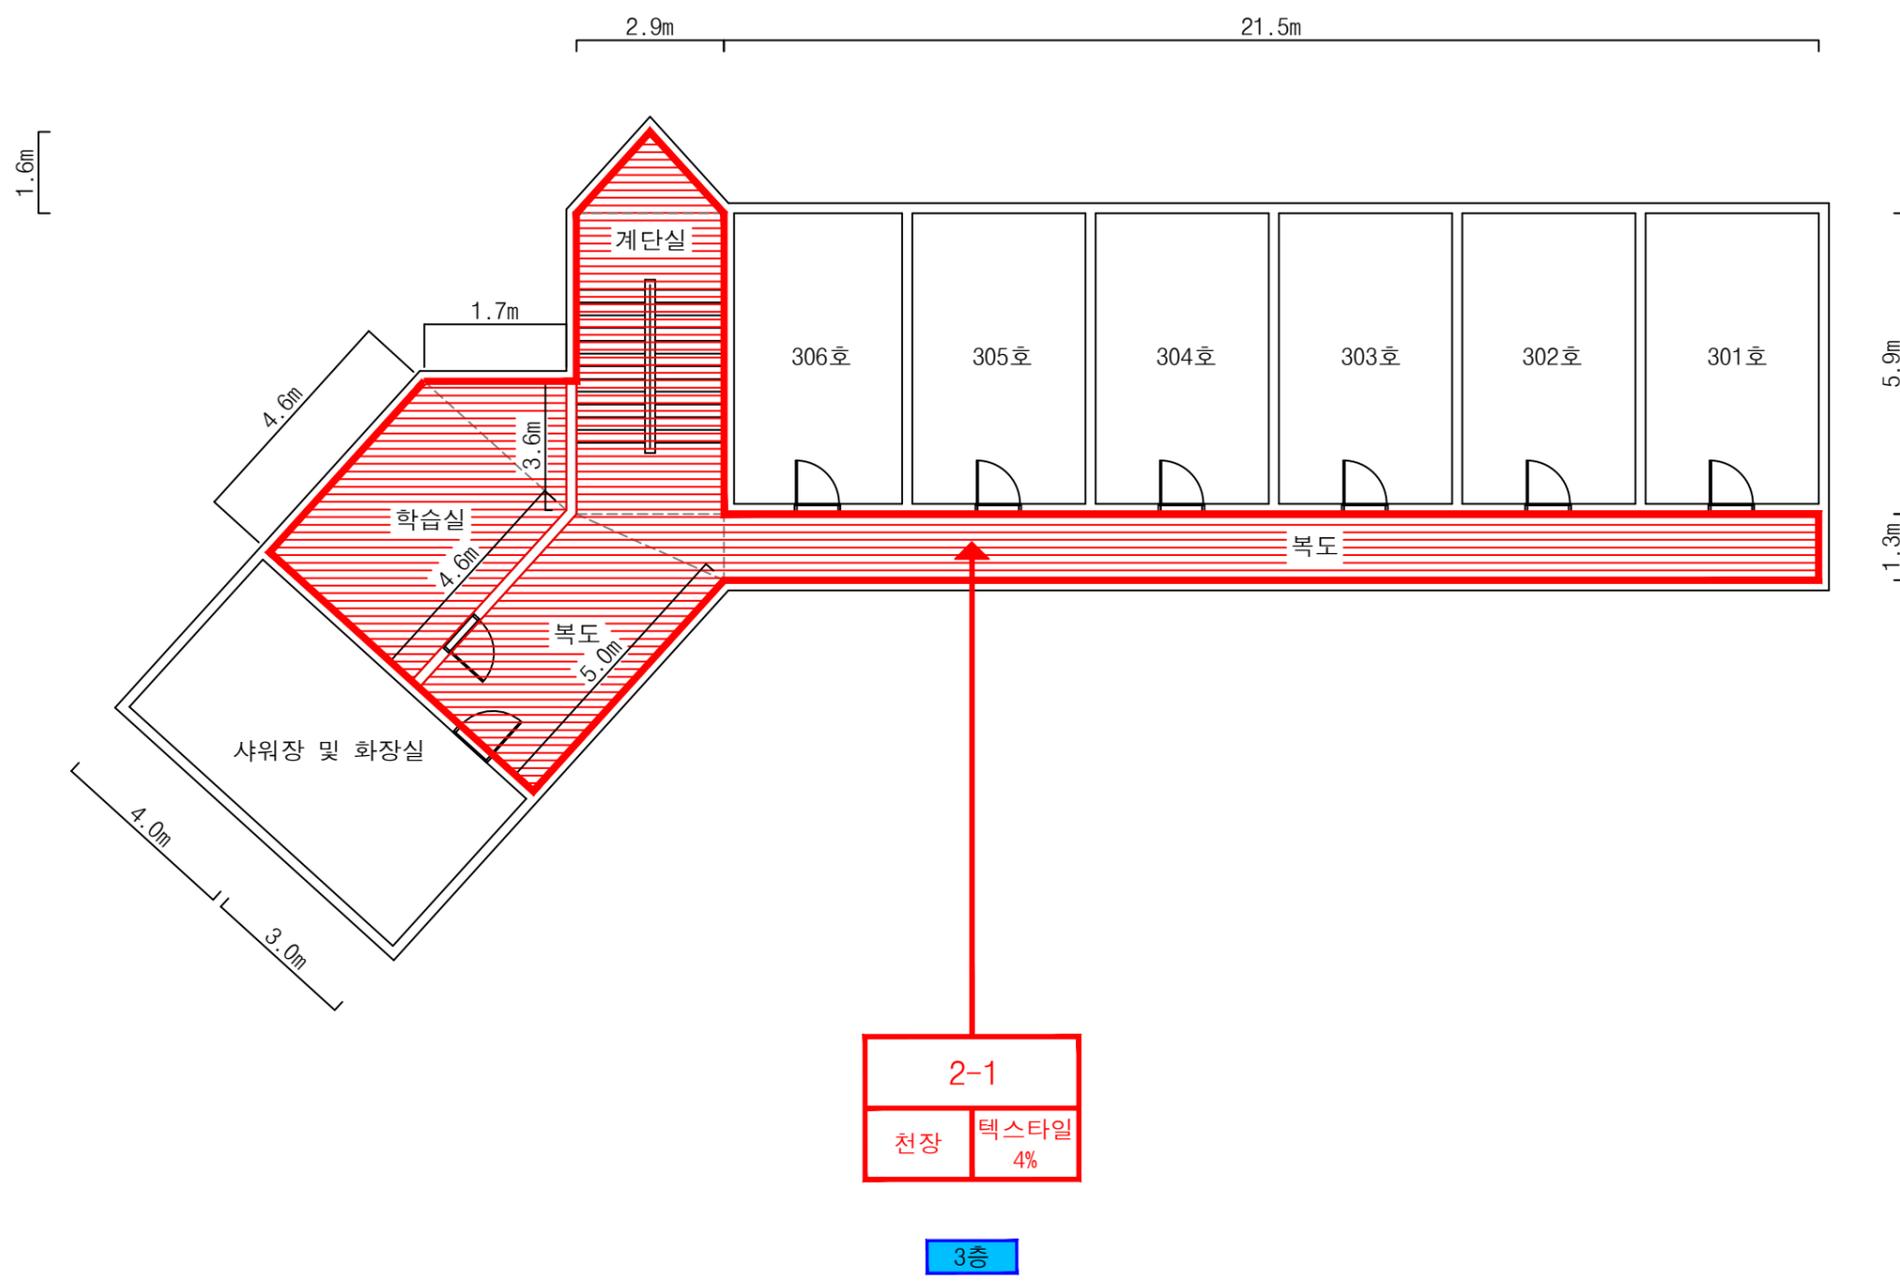
- 건축물명 : 군산동고등학교 기숙사동
- 건축물 소재지 : 전북 군산시 달여길 50
- 도면번호 : ASEM 군산동고-011
- 층 구분 : 3층
- 석면 조사, 분석 기관 : (주)아셈석면환경연구원
- 조사 일자 : 2014. 07.18 ~ 30

시료 번호	시료채취위치	건축자재	동일물질 구역	면적 부피 길이	석면 종류	석면함유량 (%)	위해성 평가점수	위해성 등급	관리방안
2-1	3층 복도 천장	텍스타일	3층 학습실, 계단실 천장	85.13	백석면	4	10	낮음	<ul style="list-style-type: none"> <li>- 전기공사, 배선공사 등 건축물 유지보수 공사시 석면함유설비 또는 자재가 훼손되어 석면이 비산되지 않도록 작업수행</li> <li>- 석면함유 건축자재 또는 설비에 대한 지속적인 유지관리</li> <li>- 석면함유 건축자재 또는 설비가 손상되었을 경우 즉시 보수</li> <li>- 석면함유 건축자재를 인위적으로 손상시키지 않도록 함</li> <li>- 석면함유 건축자재 또는 설비의 취급 및 사용으로 인해 분진이 발생할 경우 호흡보호구 착용</li> </ul>

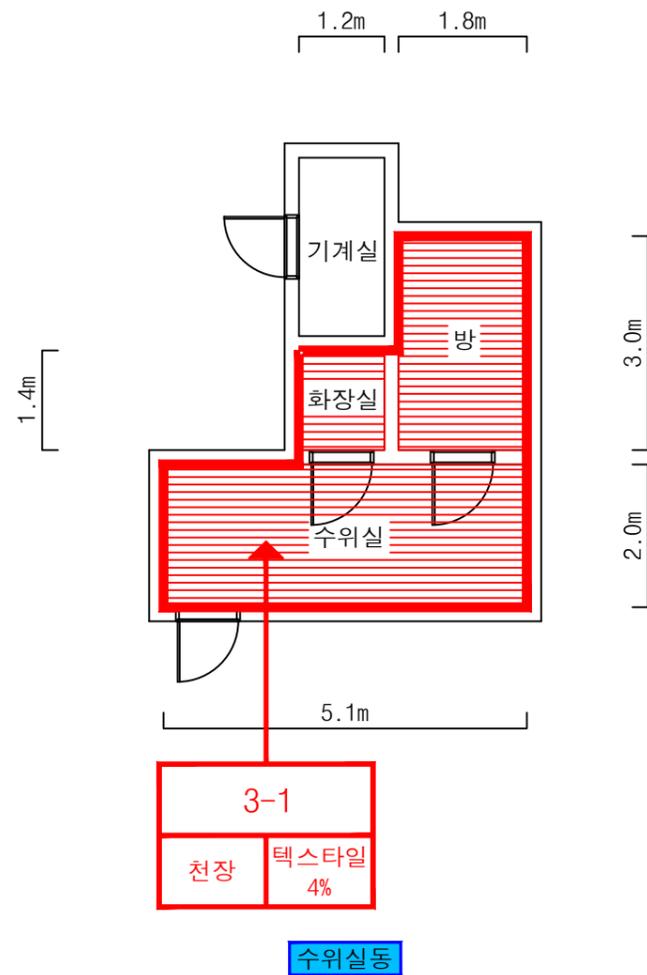
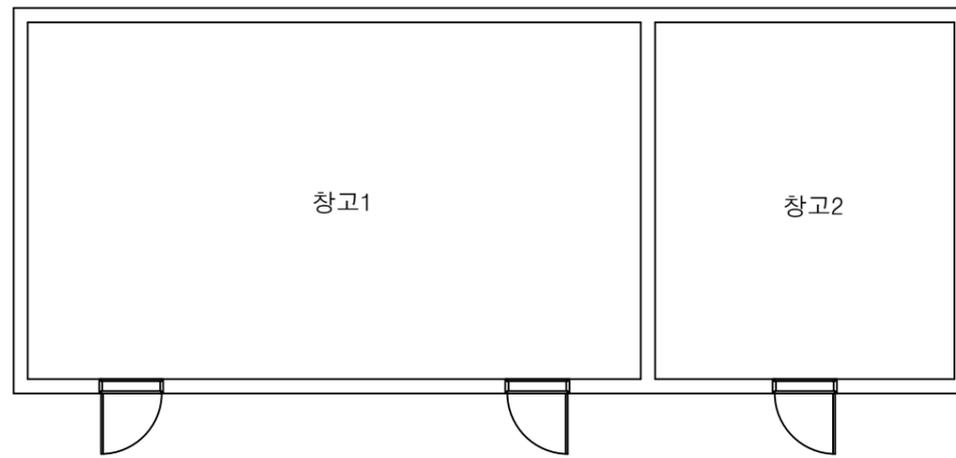
- 건축물명 : 군산동고등학교 수위실동, 창고동
- 건축물 소재지 : 전북 군산시 달여길 50
- 도면번호 : ASEM 군산동고-012
- 층 구분 : -층
- 석면 조사, 분석 기관 : (주)아셈석면환경연구원
- 조사 일자 : 2014. 07.18 ~ 30

※ 창고동 : 육안검사시 석면함유가 의심되는 물질 없음  
 천장재:콘크리트  
 벽재:콘크리트  
 바닥재:콘크리트

시료 번호	시료채취위치	건축자재	동일물질 구역	면적 부피 길이	석면 종류	석면함유량 (%)	위해성 평가점수	위해성 등급	관리방안
3-1	수위실동 수위실 천장	텍스타일	수위실동 화장실, 방 천장	17.28	백석면	4	7	낮음	- 전기공사, 배선공사 등 건축물 유지보수 공사시 석면함유설비 또는 자재가 훼손되어 석면이 비산되지 않도록 작업수행 - 석면함유 건축자재 또는 설비에 대한 지속적인 유지관리 - 석면함유 건축자재 또는 설비가 손상되었을 경우 즉시 보수 - 석면함유 건축자재를 인위적으로 손상시키지 않도록 함 - 석면함유 건축자재 또는 설비의 취급 및 사용으로 인해 분진이 발생할 경우 호흡보호구 착용
