# 군산동고등학교 건축물 석면지도

(주) 아셈 석면 환경 연구원

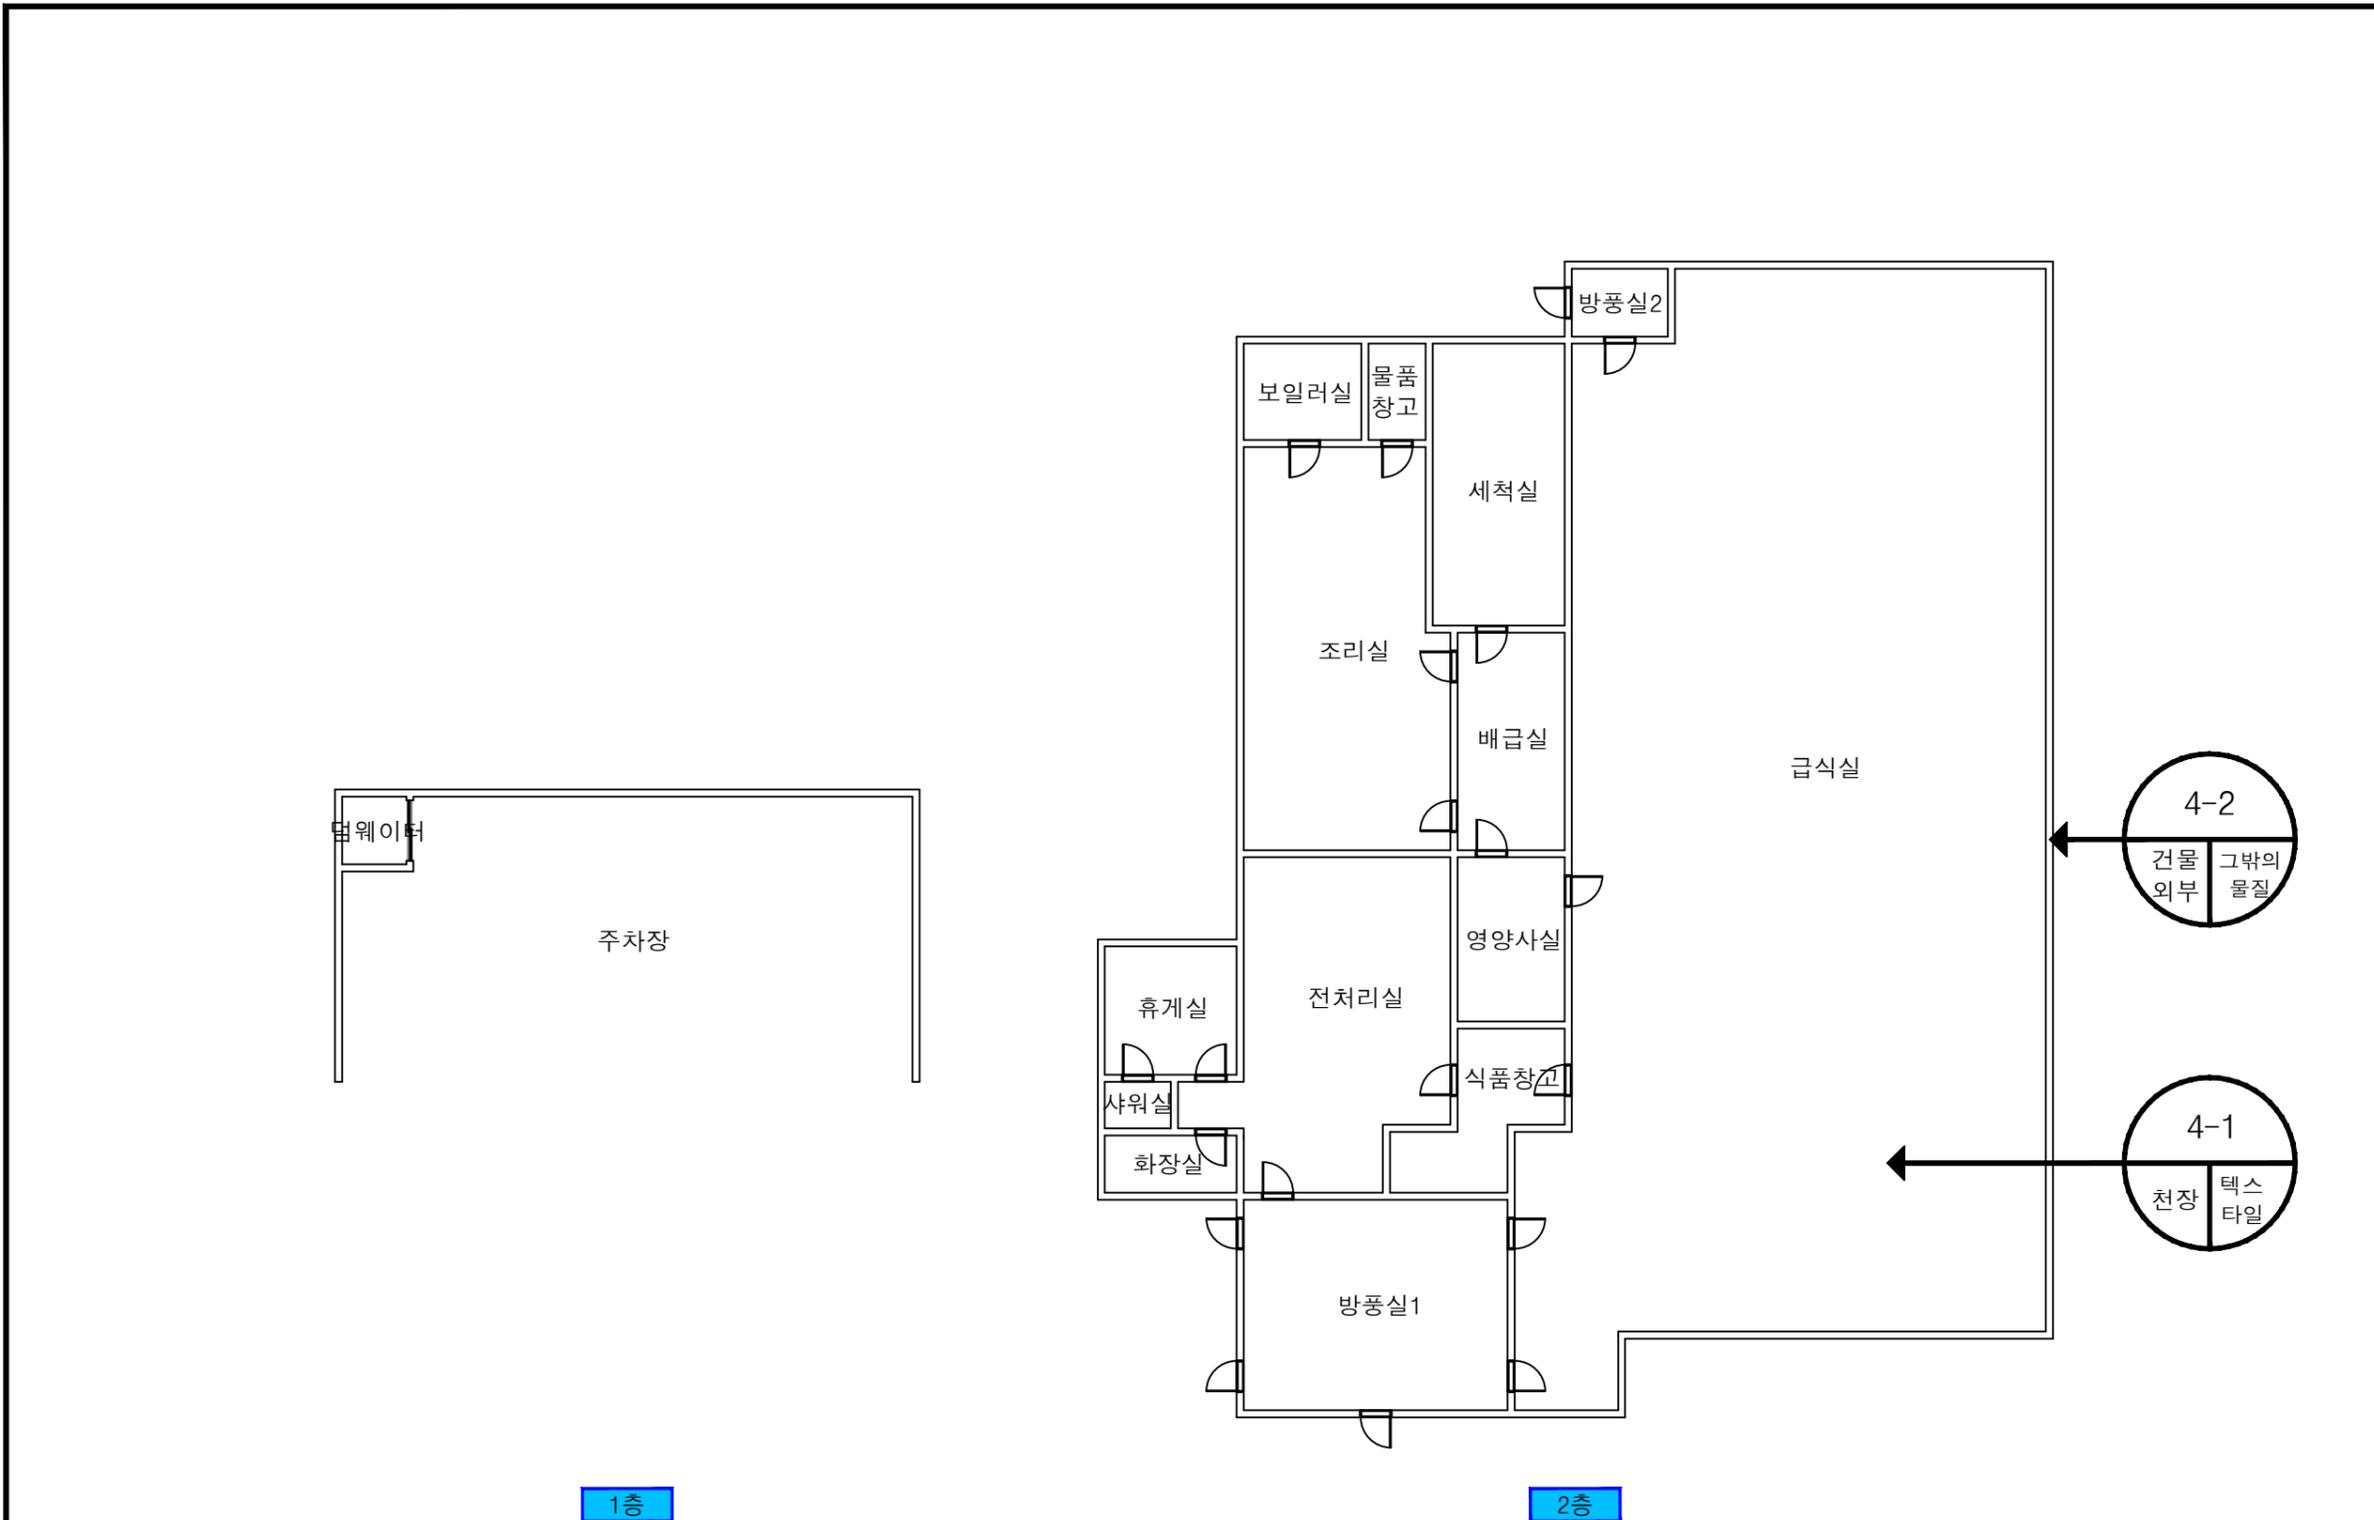
- 건축물명 : 군산동고등학교 식생활관
- 건축물 소재지 : 전북 군산시 달여길 50
- 도면번호 : ASEM 군산동고-013
- 층 구분 : 1층, 2층
- 석면 조사, 분석 기관 : (주)아셈석면환경연구원
- 조사 일자 : 2014. 07.18 ~ 30

시료 번호	시료채취위치	건축자재	동일물질 구역	면적 부피 길이	석면 종류	석면함유량 (%)	위해성 평가점수	위해성 등급	관리방안
4-1	2층 급식실 천장	텍스타일	-	-	석면불검출	-	-	-	- 전기공사, 배선공사 등 건축물 유지보수 공사시 석면함유설비 또는 자재가 훼손되어 석면이 비산되지 않도록 작업수행 - 석면함유 건축자재 또는 설비에 대한 지속적인 유지관리 - 석면함유 건축자재 또는 설비가 손상되었을 경우 즉시 보수
4-2	식생활관 건물외부	그밖의물질	-	-	석면불검출	-	-	-	- 석면함유 건축자재를 인위적으로 손상시키지 않도록 함 - 석면함유 건축자재 또는 설비의 취급 및 사용으로 인해 분진이 발생될 경우 호흡보호구 착용

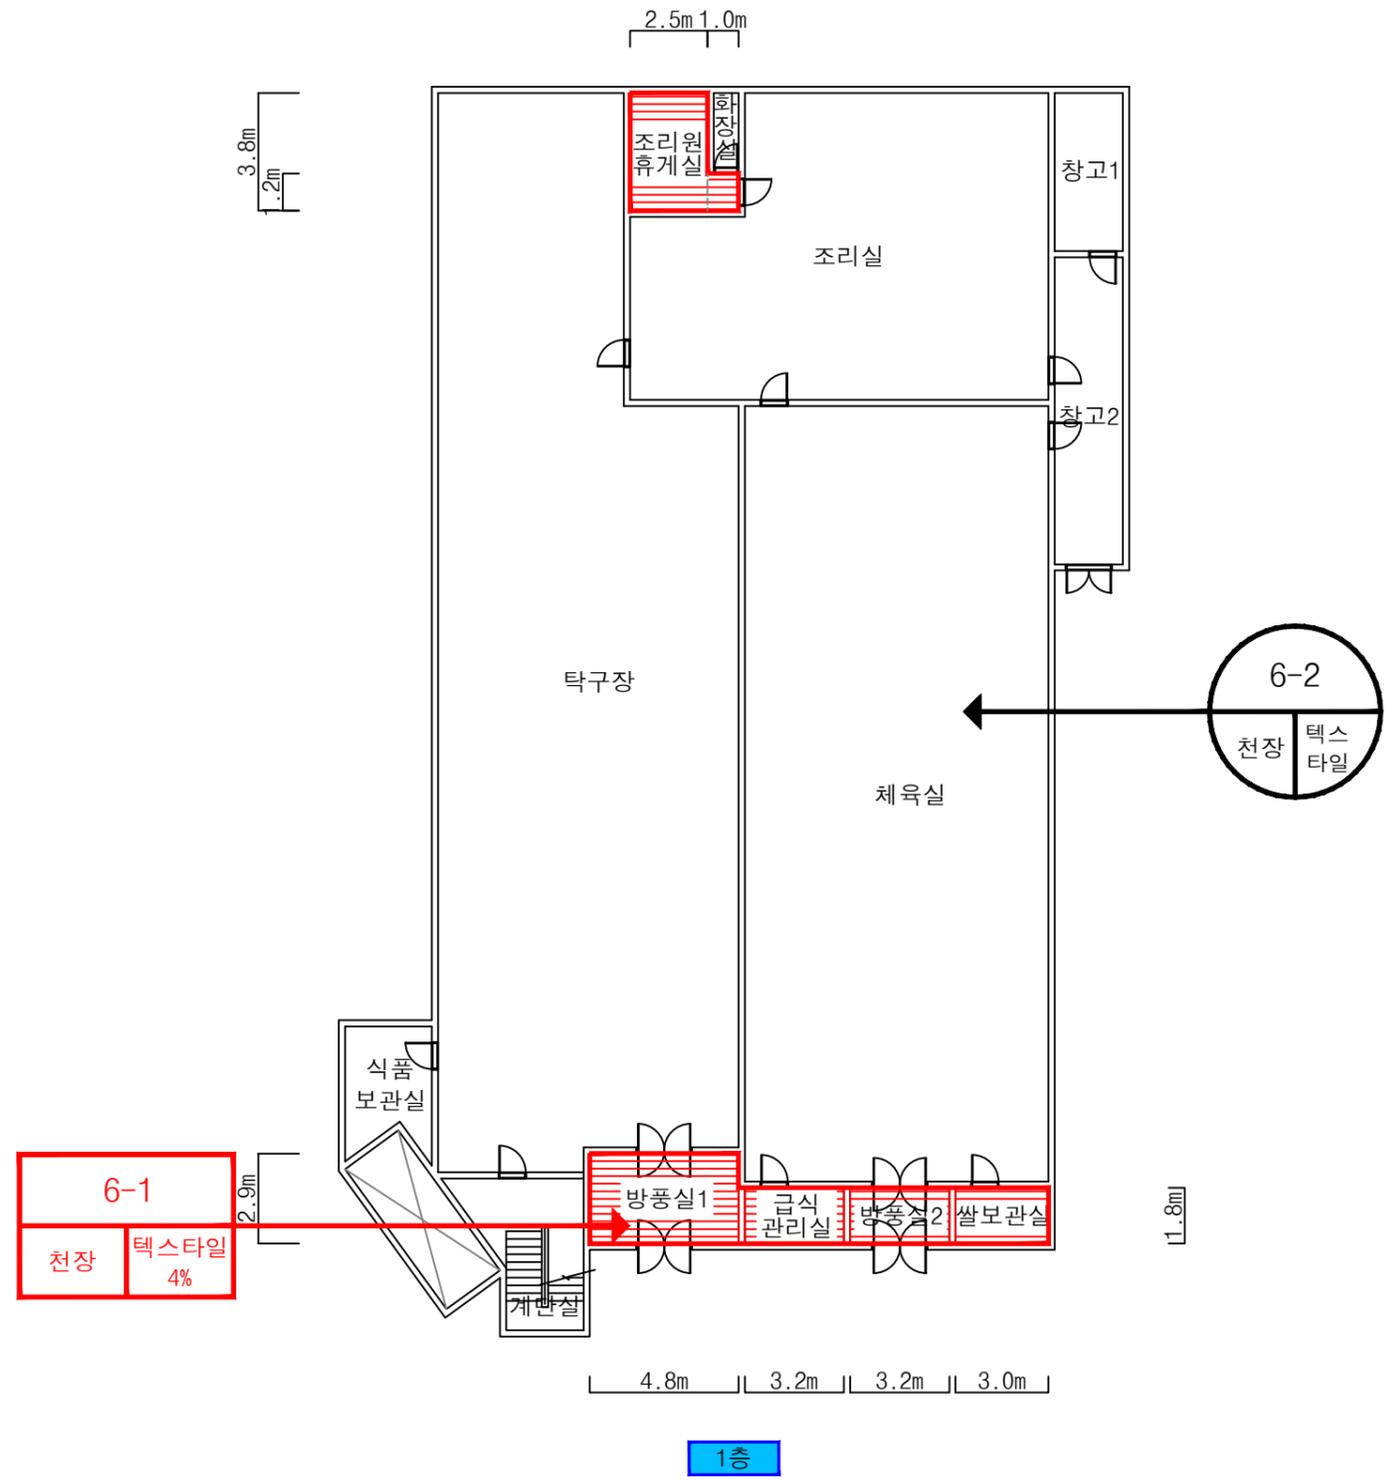
- 건축물명 : 군산동고등학교 강당동
- 건축물 소재지 : 전북 군산시 달여길 50
- 도면번호 : ASEM 군산동고-014
- 층 구분 : 1층
- 석면 조사, 분석 기관 : (주)아셈석면환경연구원
- 조사 일자 : 2014. 07.18 ~ 30

시료 번호	시료채취위치	건축자재	동일물질 구역	면적 부피 길이	석면 종류	석면함유량 (%)	위해성 평가점수	위해성 등급	관리방안
6-1	1층 방풍실1 천장	텍스타일	1층 급식관리실, 방풍실2, 쌀보관실, 조리원 휴게실 천장	41.54	백석면	4	7	낮음	<ul style="list-style-type: none"> <li>- 전기공사, 배선공사 등 건축물 유지보수 공사시 석면함유설비 또는 자재가 훼손되어 석면이 비산되지 않도록 작업수행</li> <li>- 석면함유 건축자재 또는 설비에 대한 지속적인 유지관리</li> <li>- 석면함유 건축자재 또는 설비가 손상되었을 경우 즉시 보수</li> </ul>
6-2	1층 체육실 천장	텍스타일	-	-	석면불검출	-	-	-	<ul style="list-style-type: none"> <li>- 석면함유 건축자재를 인위적으로 손상시키지 않도록 함</li> <li>- 석면함유 건축자재 또는 설비의 취급 및 사용으로 인해 분진이 발생될 경우 호흡보호구 착용</li> </ul>

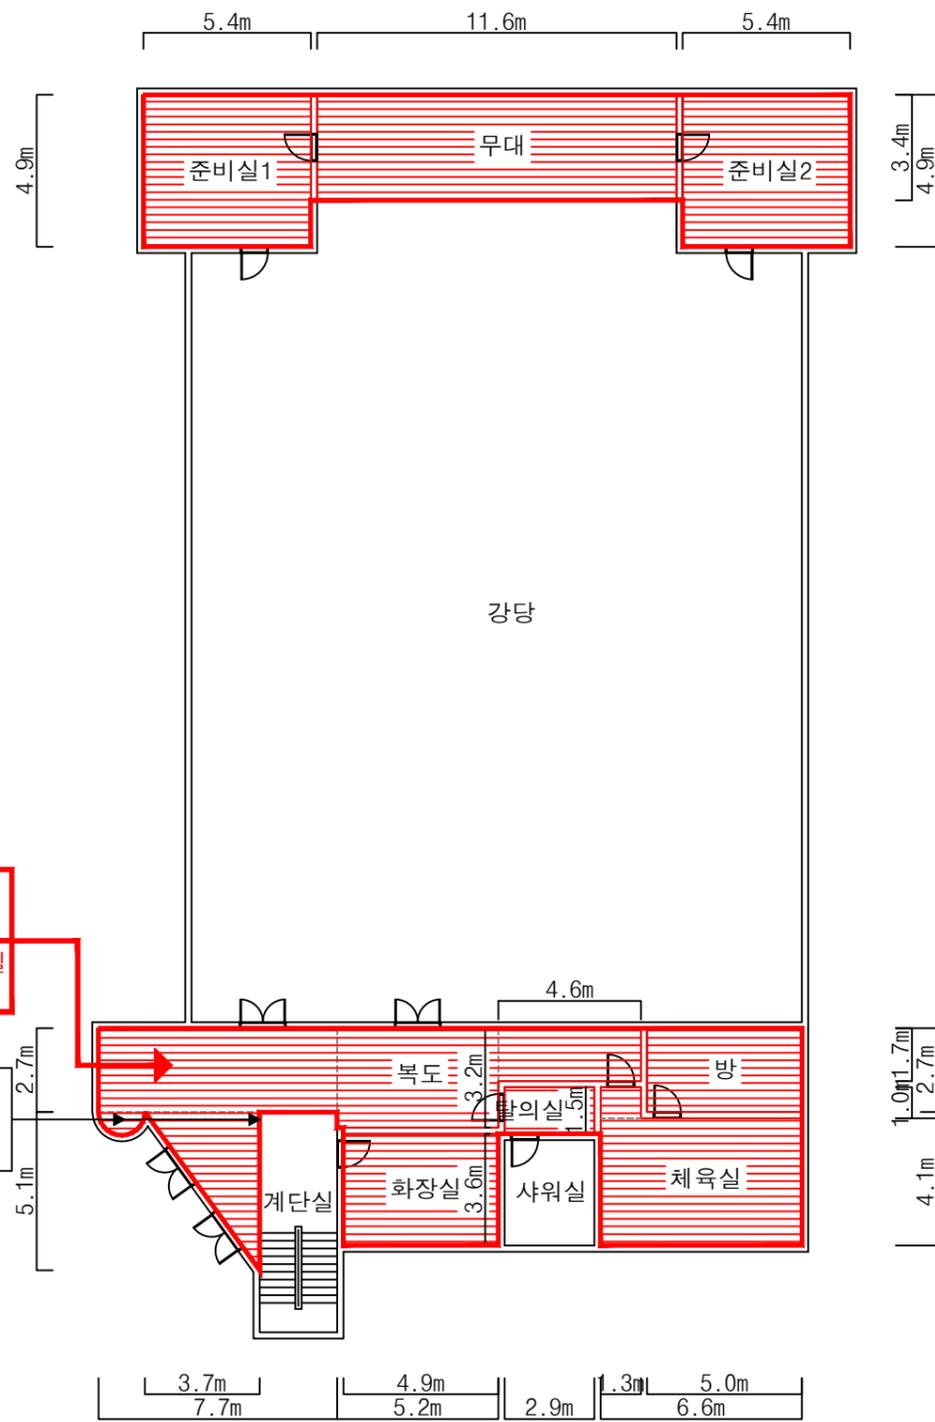
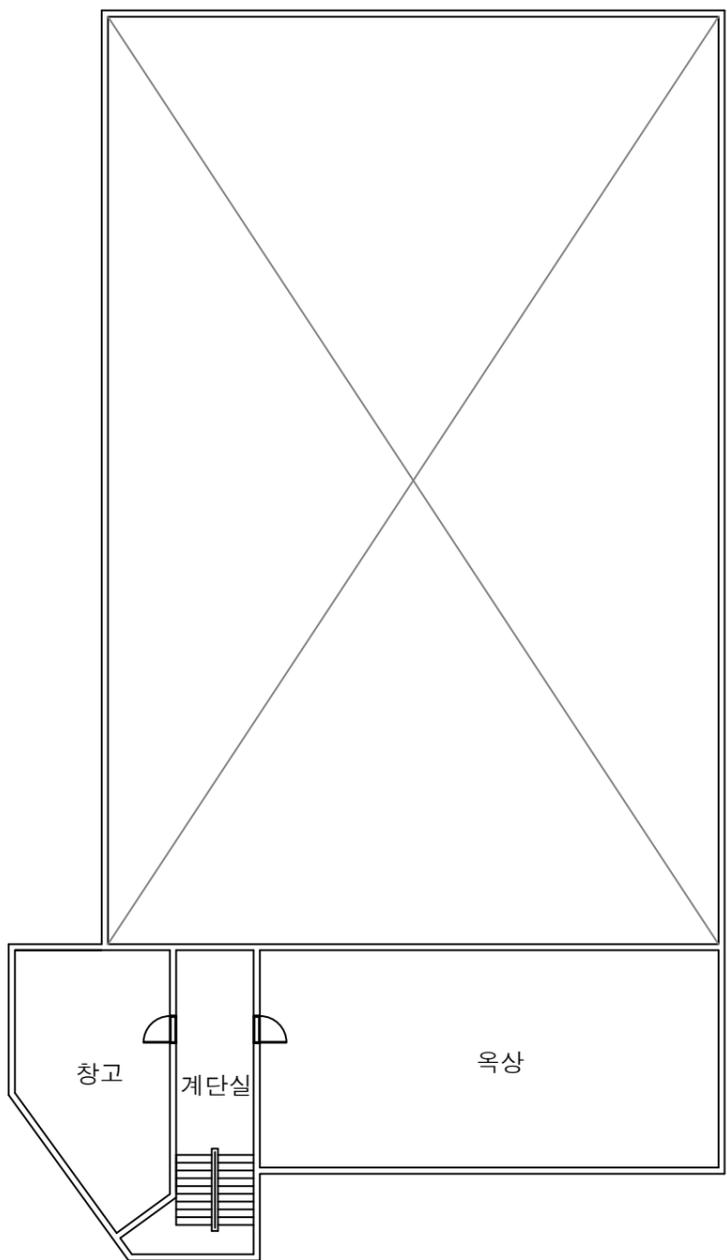
- 건축물명 : 군산동고등학교 강당동
- 건축물 소재지 : 전북 군산시 달여길 50
- 도면번호 : ASEM 군산동고-015
- 층 구분 : 2층, 3층
- 석면 조사, 분석 기관 : (주)아셈석면환경연구원
- 조사 일자 : 2014. 07.18 ~ 30

시료 번호	시료채취위치	건축자재	동일물질 구역	면적 부피 길이	석면 종류	석면함유량 (%)	위해성 평가점수	위해성 등급	관리방안
6-3	2층 복도 및 계단실 천장	텍스타일	2층 화장실, 탈의실, 방, 체육실, 준비실1, 무대, 준비실2 천장	208.48	백석면	4	7	낮음	- 전기공사, 배선공사 등 건축물 유지보수 공사시 석면함유설비 또는 자재가 훼손되어 석면이 비산되지 않도록 작업수행 - 석면함유 건축자재 또는 설비에 대한 지속적인 유지관리 - 석면함유 건축자재 또는 설비가 손상되었을 경우 즉시 보수 - 석면함유 건축자재를 인위적으로 손상시키지 않도록 함 - 석면함유 건축자재 또는 설비의 취급 및 사용으로 인해 분진이 발생될 경우 호흡보호구 착용
