# 군산동고등학교 건축물 석면지도

(주) 아셈 석면환경연구원

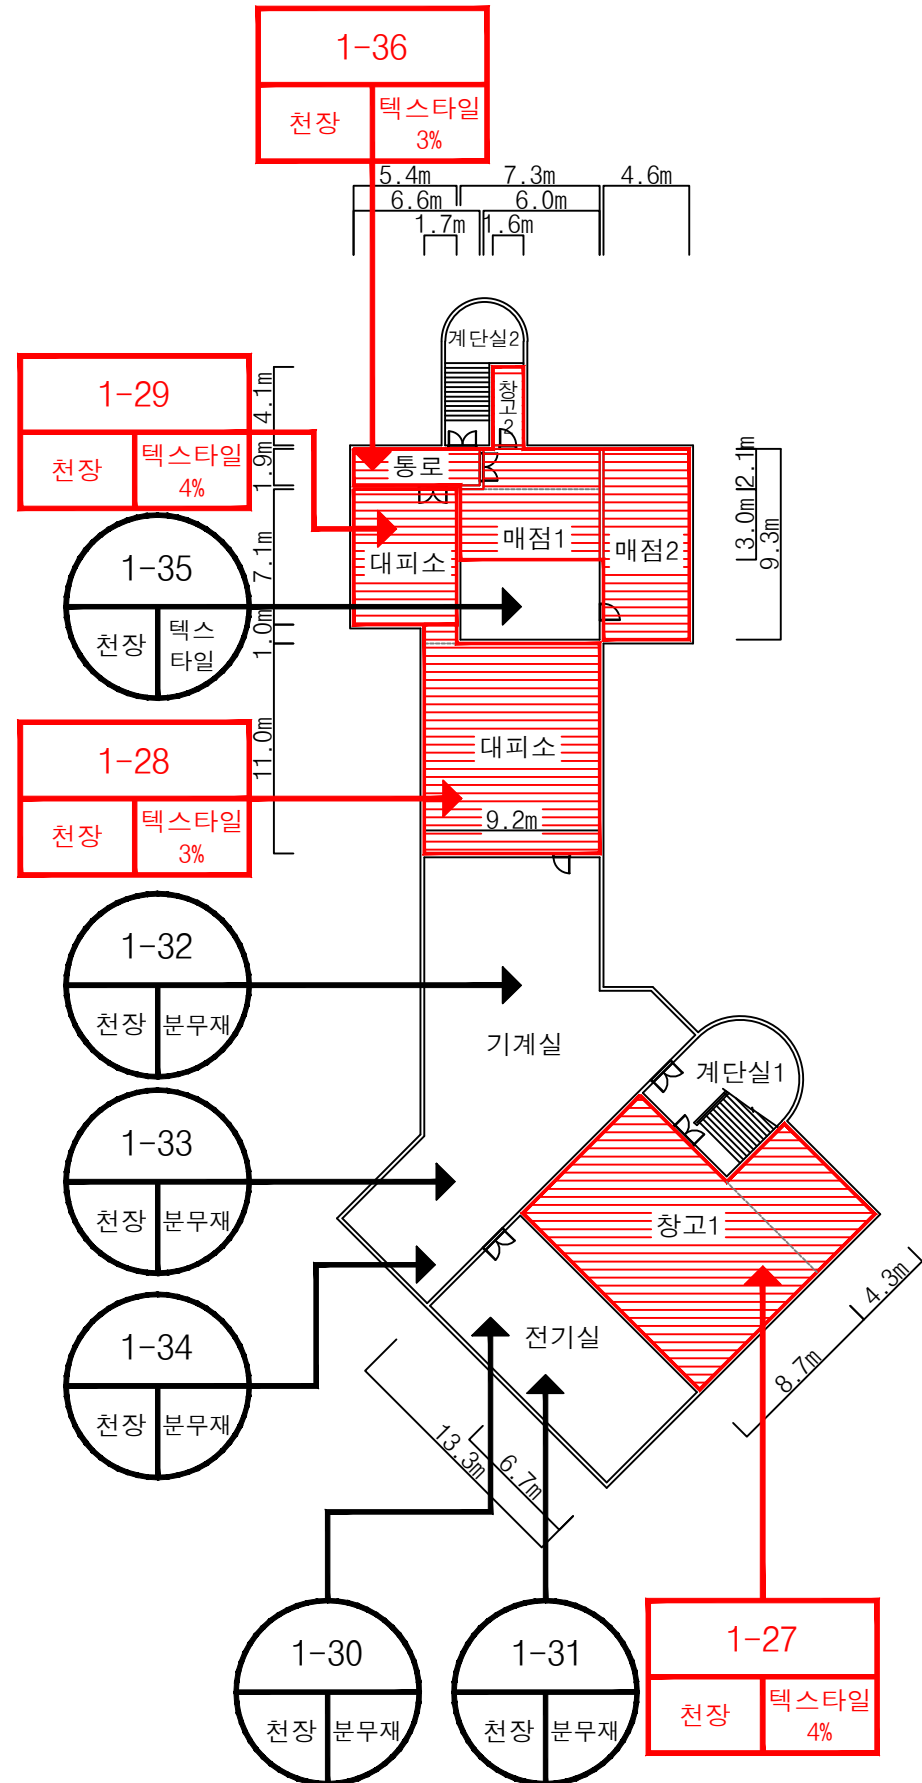
화장실1 칸막이 (CBC)  
(2.5\*1.8)+(1.1\*1.8\*3ea)

화장실2 칸막이 (CBC)  
(1.8\*1.8)+(1.4\*1.8)

시료 번호	시료채취위치	건축자재	동일물질 구역	면적 부피 길이	석면 종류	석면함유량 (%)	위해성 평가점수	위해성 등급	관리방안
1-27	지하층 창고1 천장	텍스타일	-	144.52	백석면	4	6	낮음	<div> <div>전기공사, 배선공사 등 건축물 유지보수 공사시 석면함유설비 또는 자재가 훼손되어 석면이 비산되지 않도록 작업수행</div> <div>석면함유 건축자재 또는 설비에 대한 지속적인 유지관리</div> <div>석면함유 건축자재 또는 설비가 손상되었을 경우 즉시 보수</div> <div>석면함유 건축자재를 인위적으로 손상시키지 않도록 함</div> <div>석면함유 건축자재 또는 설비의 취급 및 사용으로 인해 분진이 발생될 경우 호흡보호구 착용</div> </div>
1-28	지하층 대피소 일부 천장	텍스타일	-	101.20	백석면	3	6	낮음	
1-29	지하층 대피소 일부 천장	텍스타일	-	48.56	백석면	4	6	낮음	
1-30	지하층 전기실 천장	분무재	-	-	석면불검출	-	-	-	
1-31	지하층 전기실 천장	분무재	-	-	석면불검출	-	-	-	
1-32	지하층 기계실 천장	분무재	-	-	석면불검출	-	-	-	
1-33	지하층 기계실 천장	분무재	-	-	석면불검출	-	-	-	
1-34	지하층 기계실 천장	분무재	-	-	석면불검출	-	-	-	
1-35	지하층 매점1 일부 천장	텍스타일	-	-	석면불검출	-	-	-	
1-36	지하층 통로 천장	텍스타일	지하층 창고2, 매점1 일부, 매점2 천장	95.18	백석면	3	6	낮음	
1-37	지하층 체력단련실2 천장	텍스타일	지하층 통로2, 통로3, 창고3, 체력단련실1, 실1, 실2, 화장실1, 화장실2 천장	388.70	백석면	3	9	낮음	
1-38	지하층 화장실1 칸막이	큐비클	지하층 화장실2 칸막이	16.20	백석면	8	6	낮음

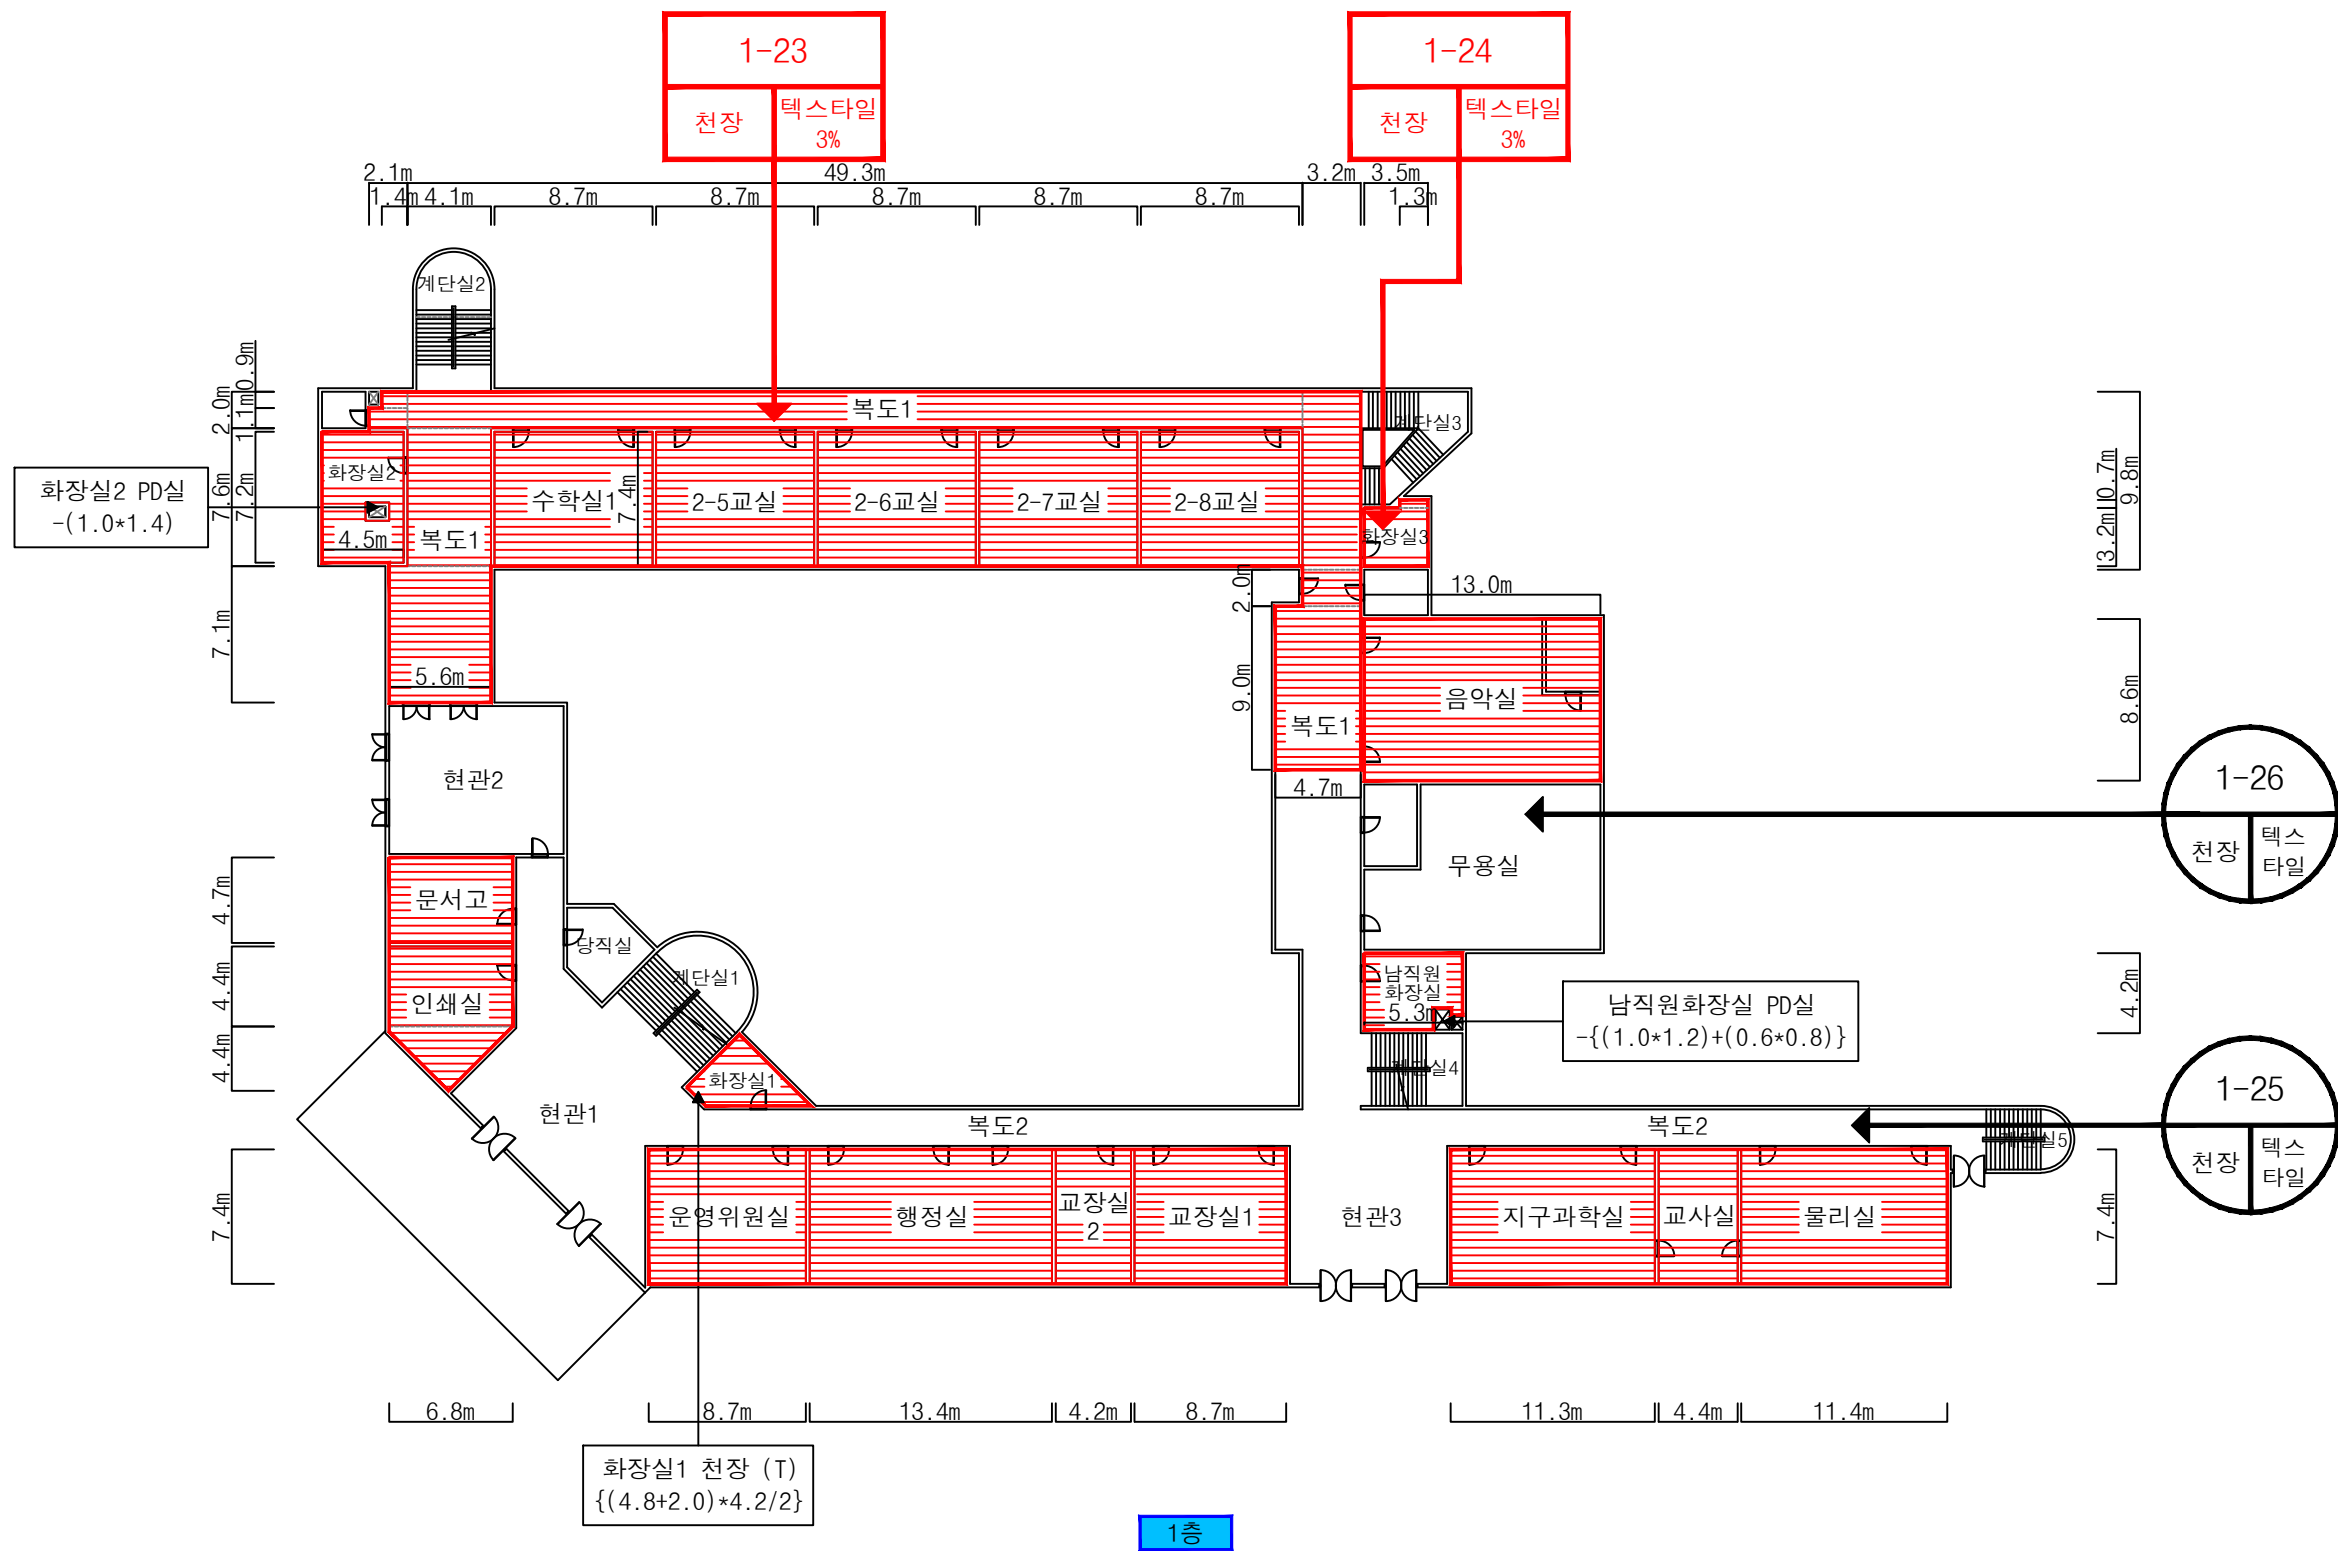
- 건축물명 : 군산동고등학교 본관동
- 건축물 소재지 : 전북 군산시 달여길 50
- 도면번호 : ASEM 군산동고 - 003
- 층 구분 : 1층
- 석면 조사, 분석 기관 : (주)아셈석면환경연구원
- 조사 일자 : 2014. 07.18 ~ 30

시료 번호	시료채취위치	건축자재	동일물질 구역	면적 부피 길이	석면 종류	석면함유량 (%)	위해성 평가점수	위해성 등급	관리방안
1-23	1층 복도1 천장	텍스타일	1층 화장실2, 수학실1, 2-5교실~2-8교실, 문서고, 인쇄실, 화장실1, 운영위원실, 행정실, 교장실1~2, 지구과학실, 교사실, 물리실 천장	1,156.71	백석면	3	6	낮음	<ul style="list-style-type: none"> <li>- 전기공사, 배선공사 등 건축물 유지보수 공사시 석면함유설비 또는 자재가 훼손되어 석면이 비산되지 않도록 작업수행</li> <li>- 석면함유 건축자재 또는 설비에 대한 지속적인 유지관리</li> <li>- 석면함유 건축자재 또는 설비가 손상되었을 경우 즉시 보수</li> <li>- 석면함유 건축자재를 인위적으로 손상시키지 않도록 함</li> <li>- 석면함유 건축자재 또는 설비의 취급 및 사용으로 인해 분진이 발생될 경우 호흡보호구 착용</li> </ul>
1-24	1층 화장실3 천장	텍스타일	1층 음악실, 남직원화장실 천장	144.49	백석면	3	11	낮음	
1-25	1층 복도2 천장	텍스타일	-	-	석면불검출	-	-	-	
1-26	1층 무용실 천장	텍스타일	-	-	석면불검출	-	-	-

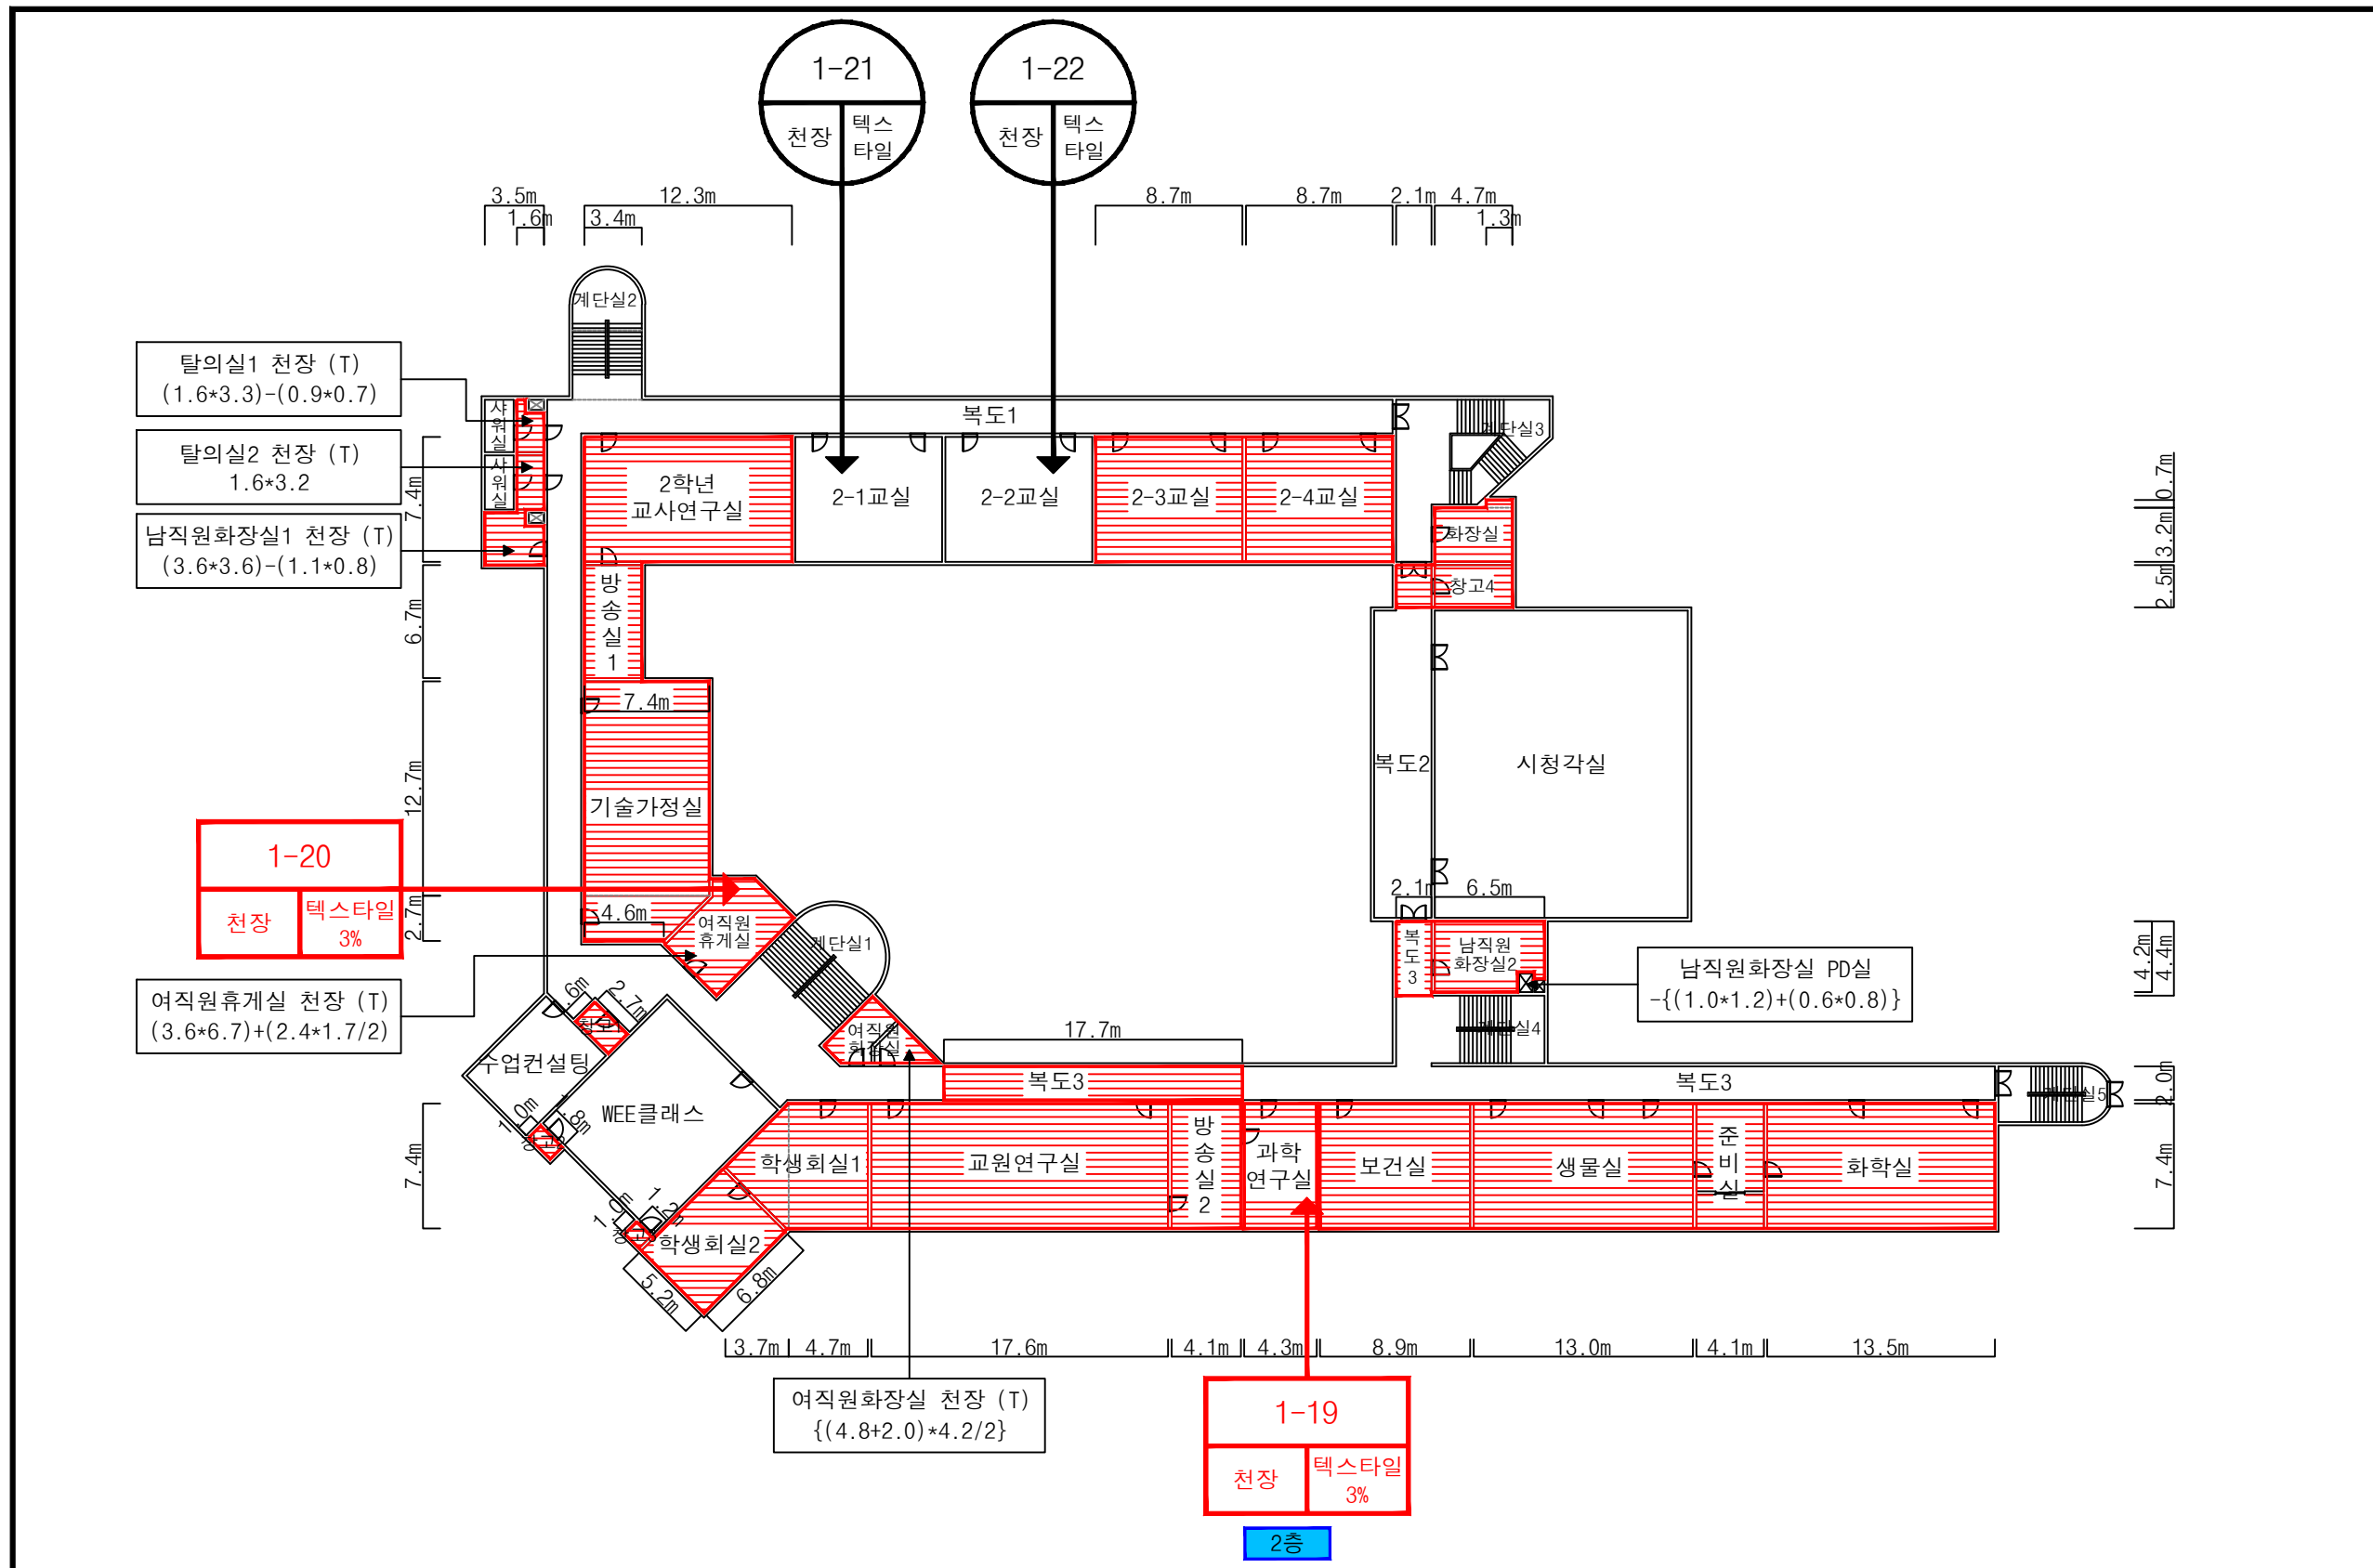
- 건축물명 : 군산동고등학교 본관동
- 건축물 소재지 : 전북 군산시 달여길 50
- 도면번호 : ASEM 군산동고 - 004
- 층 구분 : 2층
- 석면 조사, 분석 기관 : (주)아셈석면환경연구원
- 조사 일자 : 2014. 07.18 ~ 30

시료 번호	시료채취위치	건축자재	동일물질 구역	면적 부피 길이	석면 종류	석면함유량 (%)	위해성 평가점수	위해성 등급	관리방안
1-19	2층 과학연구실 천장	텍스타일	2층 복도3일부 천장	67.22	백석면	3	9	낮음	- 전기공사, 배선공사 등 건축물 유지보수 공사시 석면함유설비 또는 자재가 훼손되어 석면이 비산되지 않도록 작업수행 - 석면함유 건축자재 또는 설비에 대한 지속적인 유지관리 - 석면함유 건축자재 또는 설비가 손상되었을 경우 즉시 보수 - 석면함유 건축자재를 인위적으로 손상시키지 않도록 함 - 석면함유 건축자재 또는 설비의 취급 및 사용으로 인해 분진이 발생될 경우 호흡보호구 착용
1-20	2층 여직원휴게실 천장	텍스타일	2층 탈의실1~2, 남직원화장실1, 2학년교사연구실, 2-3교실, 2-4교실, 복도2, 화장실, 창고4, 방송실1, 기술가정실 여직원화장실, 창고1~3, 학생회실1~2, 교원연구실, 방송실2, 보건실, 생물실, 화학실, 복도3일부, 남직원화장실2, 준비실 천장	1,026.13	백석면	3	10	낮음	
1-21	2층 2-1교실 천장	텍스타일	-	-	석면불검출	-	-	-	
1-22	2층 2-2교실 천장	텍스타일	-	-	석면불검출	-	-	-

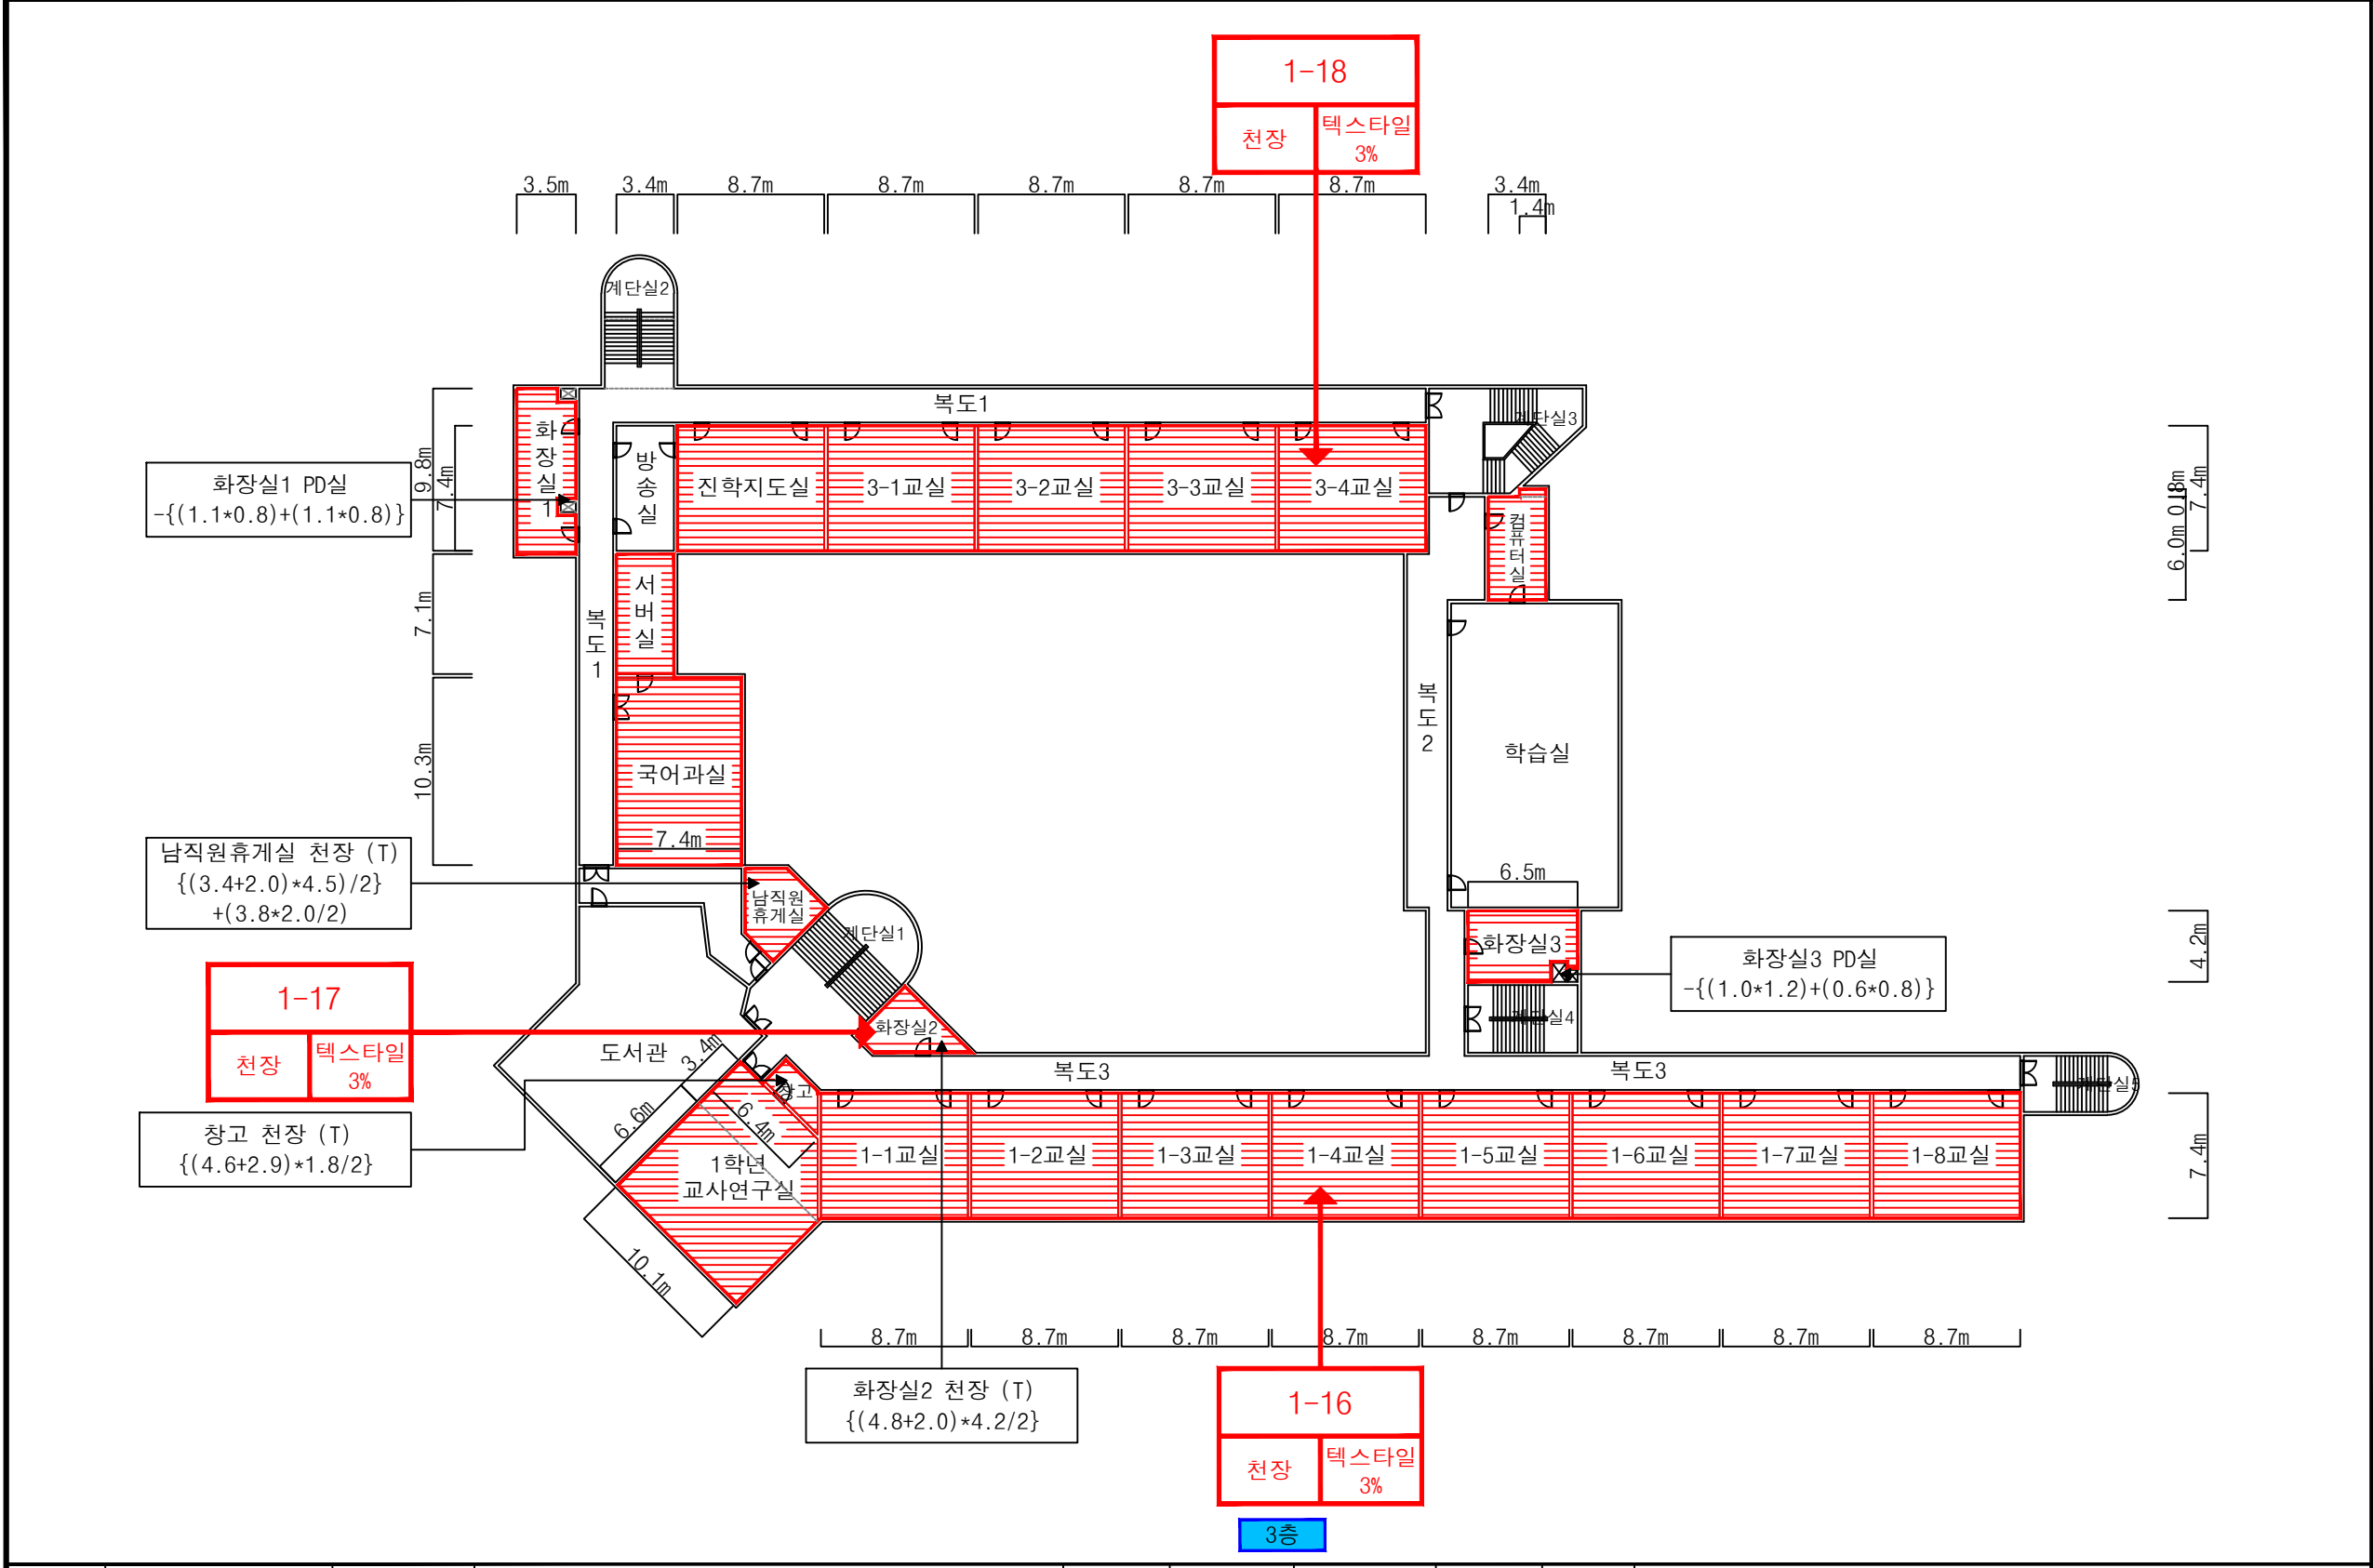
- 건축물명 : 군산동고등학교 본관동
- 건축물 소재지 : 전북 군산시 달여길 50
- 도면번호 : ASEM 군산동고 - 005
- 층 구분 : 3층
- 석면 조사, 분석 기관 : (주)아셈석면환경연구원
- 조사 일자 : 2014. 07.18 ~ 30

시료 번호	시료채취위치	건축자재	동일물질 구역	면적 부피 길이	석면 종류	석면함유량 (%)	위해성 평가점수	위해성 등급	관리방안
1-16	3층 1-4교실 천장	텍스타일	3층 1학년교사연구실, 창고, 1-1교실~1-3교실, 1-5~ 1-8교실 천장	616.50	백석면	3	10	낮음	- 전기공사, 배선공사 등 건축물 유지보수 공사시 석면함유설비 또는 자재가 훼손되어 석면이 비산되지 않도록 작업수행 - 석면함유 건축자재 또는 설비에 대한 지속적인 유지관리 - 석면함유 건축자재 또는 설비가 손상되었을 경우 즉시 보수 - 석면함유 건축자재를 인위적으로 손상시키지 않도록 함 - 석면함유 건축자재 또는 설비의 취급 및 사용으로 인해 분진이 발생될 경우 호흡보호구 착용
1-17	3층 화장실2 천장	텍스타일	3층 화장실1, 서버실, 국어과실, 남직원휴게실, 화장실3 천장	188.75	백석면	3	10	낮음	
1-18	3층 3-4교실 천장	텍스타일	3층 진학지도실, 3-1교실~3-3교실 컴퓨터실 천장	343.42	백석면	3	4	낮음

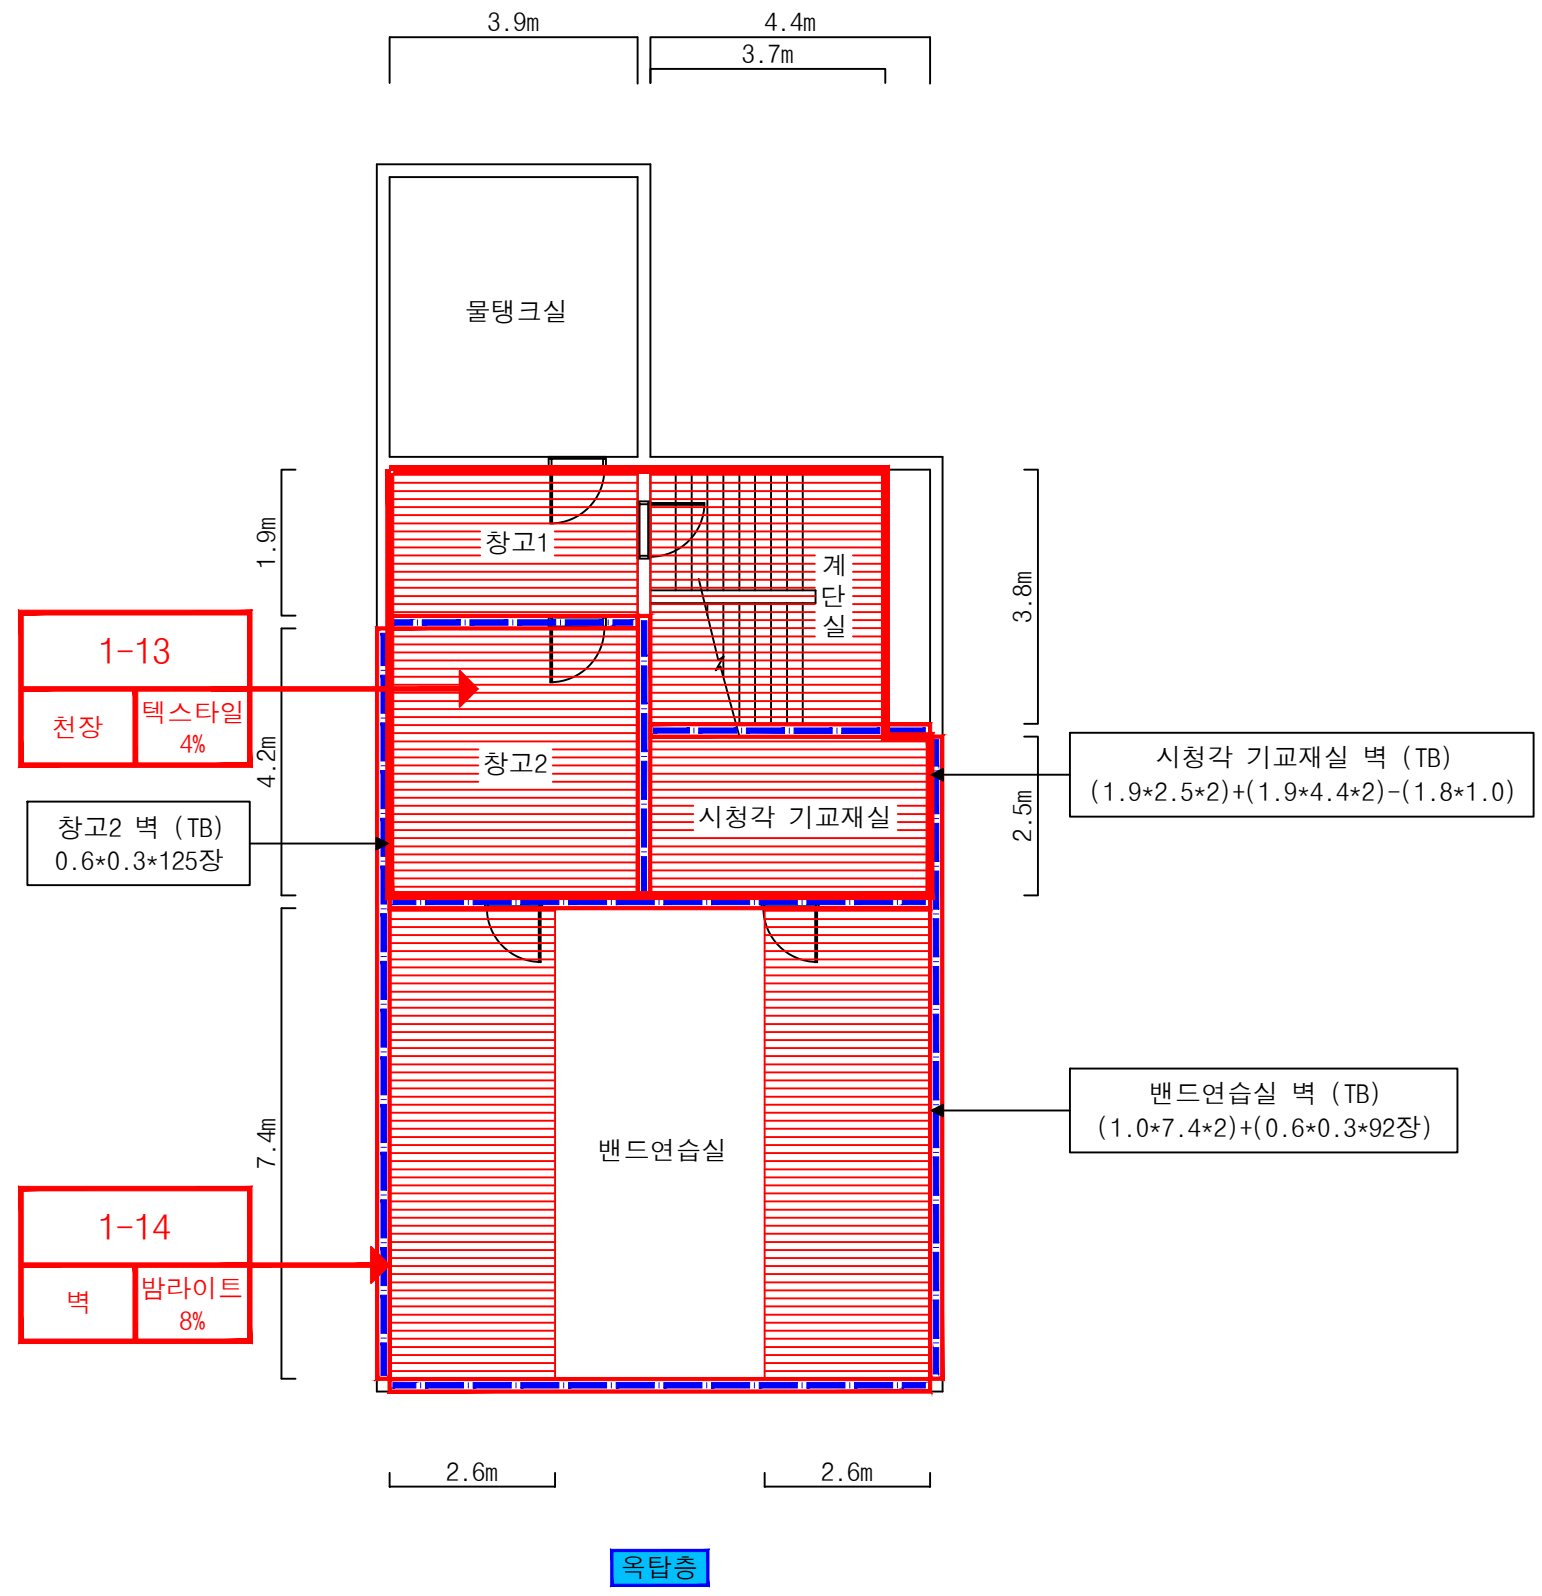
- 건축물명 : 군산동고등학교 본관동
- 건축물 소재지 : 전북 군산시 달여길 50
- 도면번호 : ASEM 군산동고-008
- 층 구분 : 옥탑층
- 석면 조사, 분석 기관 : (주)아셈석면환경연구원
- 조사 일자 : 2014. 07.18 ~ 30

시료 번호	시료채취위치	건축자재	동일물질 구역	면적 부피 길이	석면 종류	석면함유량 (%)	위해성 평가점수	위해성 등급	관리방안
1-13	옥탑층 창고2 천장	텍스타일	옥탑층 창고1, 계단실, 시청각 기교재실 천장	48.85	백석면	4	10	낮음	- 전기공사, 배선공사 등 건축물 유지보수 공사시 석면함유설비 또는 자재가 훼손되어 석면이 비산되지 않도록 작업수행 - 석면함유 건축자재 또는 설비에 대한 지속적인 유지관리 - 석면함유 건축자재 또는 설비가 손상되었을 경우 즉시 보수 - 석면함유 건축자재를 인위적으로 손상시키지 않도록 함 - 석면함유 건축자재 또는 설비의 취급 및 사용으로 인해 분진이 발생될 경우 호흡보호구 착용
1-14	옥탑층 밴드연습실 벽	밤라이트	밴드연습실 천장, 창고2, 시청각기교재실 벽	116.76	백석면	8	10	낮음

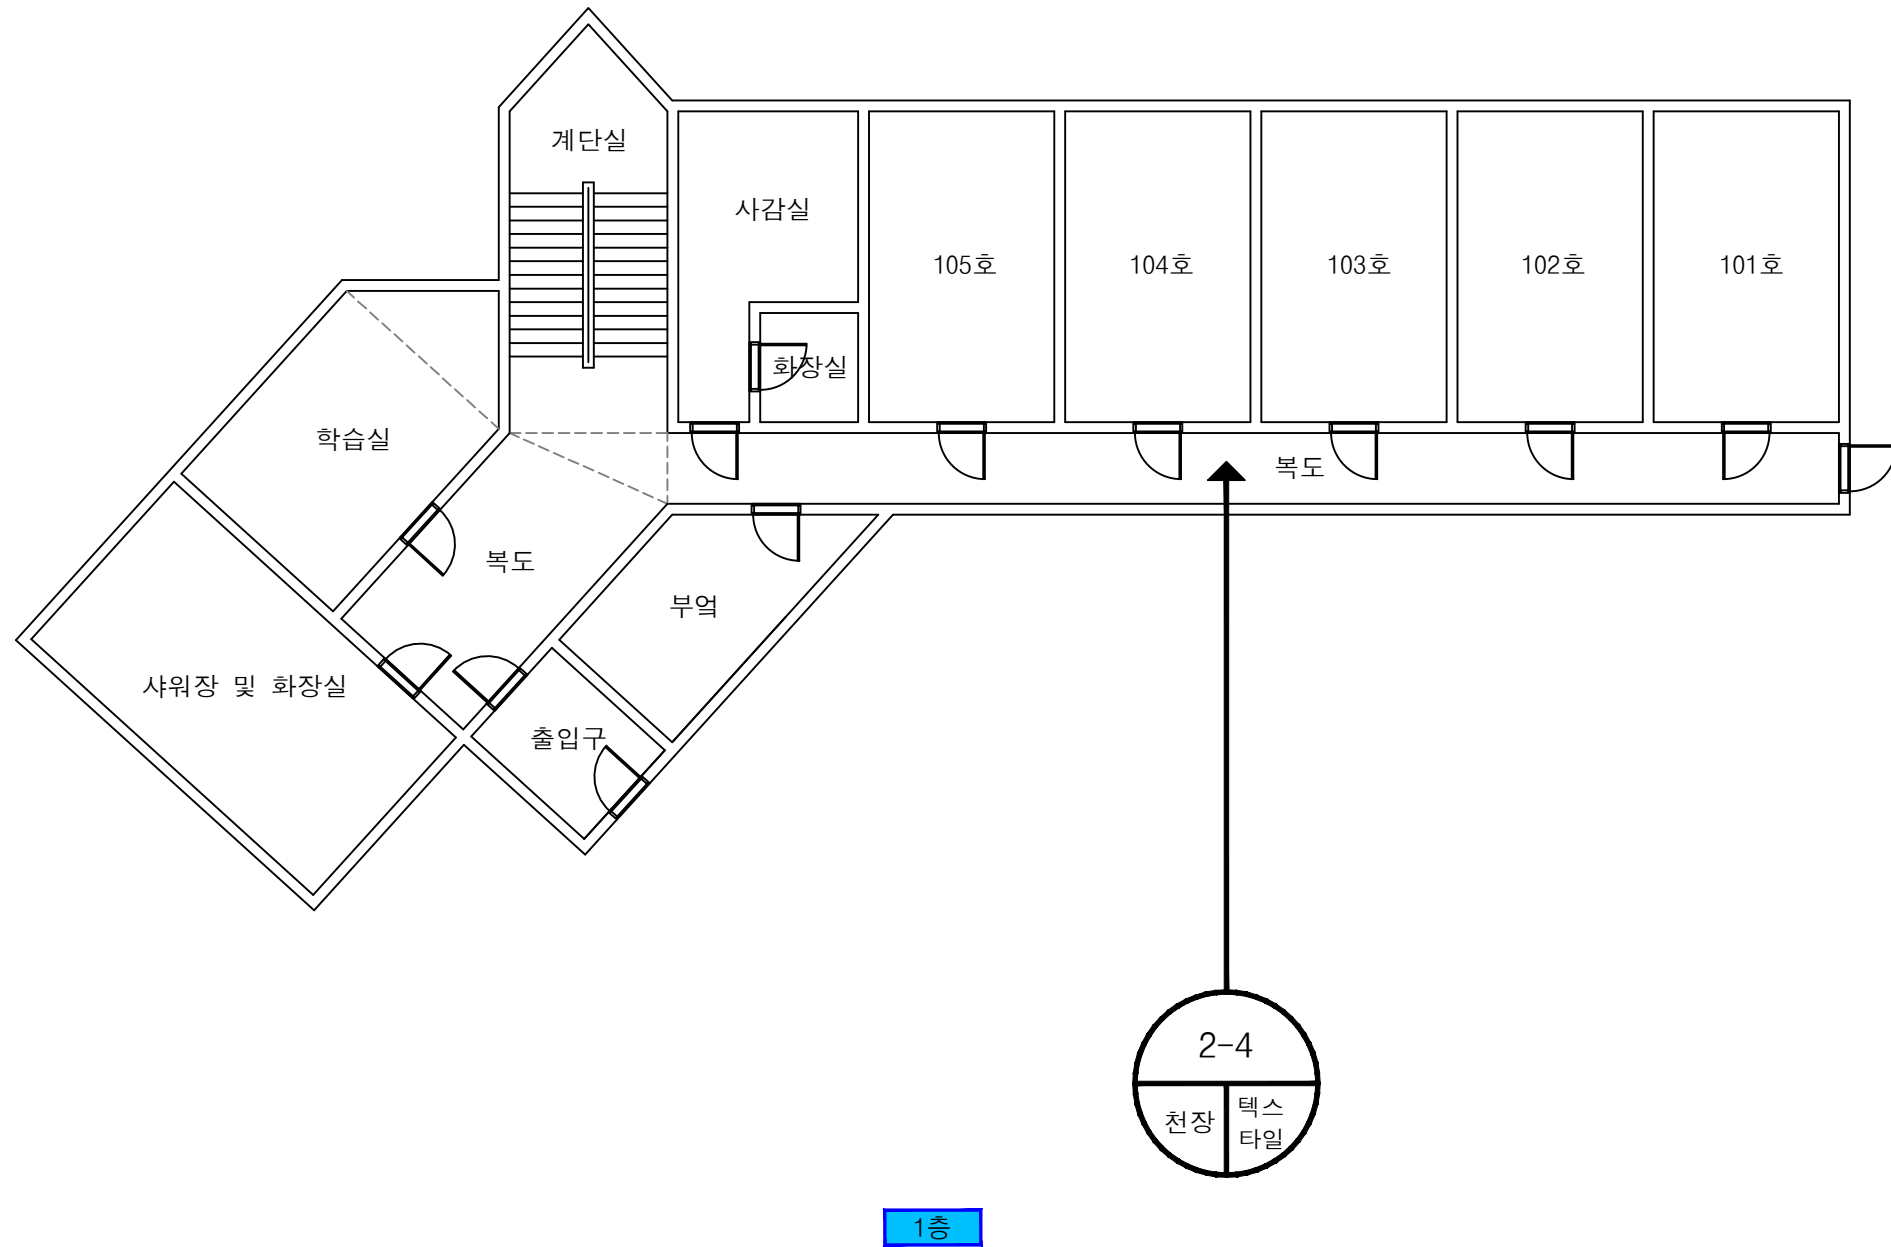
●도면번호 : ASEM 군산동고-009

시료 번호	시료채취위치	건축자재	동일물질 구역	면적 부피 길이	석면 종류	석면함 유량 (%)	위해성 평가점 수	위해성 등급	관리방 안
2-4	1층 복도 천장	텍스타일	-	-	석면불검출	-	-	-	<ul style="list-style-type: none"> <li>- 전기공사, 배선공사 등 건축물 유지보수 공사시 석면함유설비 또는 자재가 훼손되어 석면이 비산되지 않도록 작업수행</li> <li>- 석면함유 건축자재 또는 설비에 대한 지속적인 유지관리</li> <li>- 석면함유 건축자재 또는 설비가 손상되었을 경우 즉시 보수</li> <li>- 석면함유 건축자재를 인위적으로 손상시키지 않도록 함</li> <li>- 석면함유 건축자재 또는 설비의 취급 및 사용으로 인해 분진이 발생될 경우 호흡보호구 착용</li> </ul>

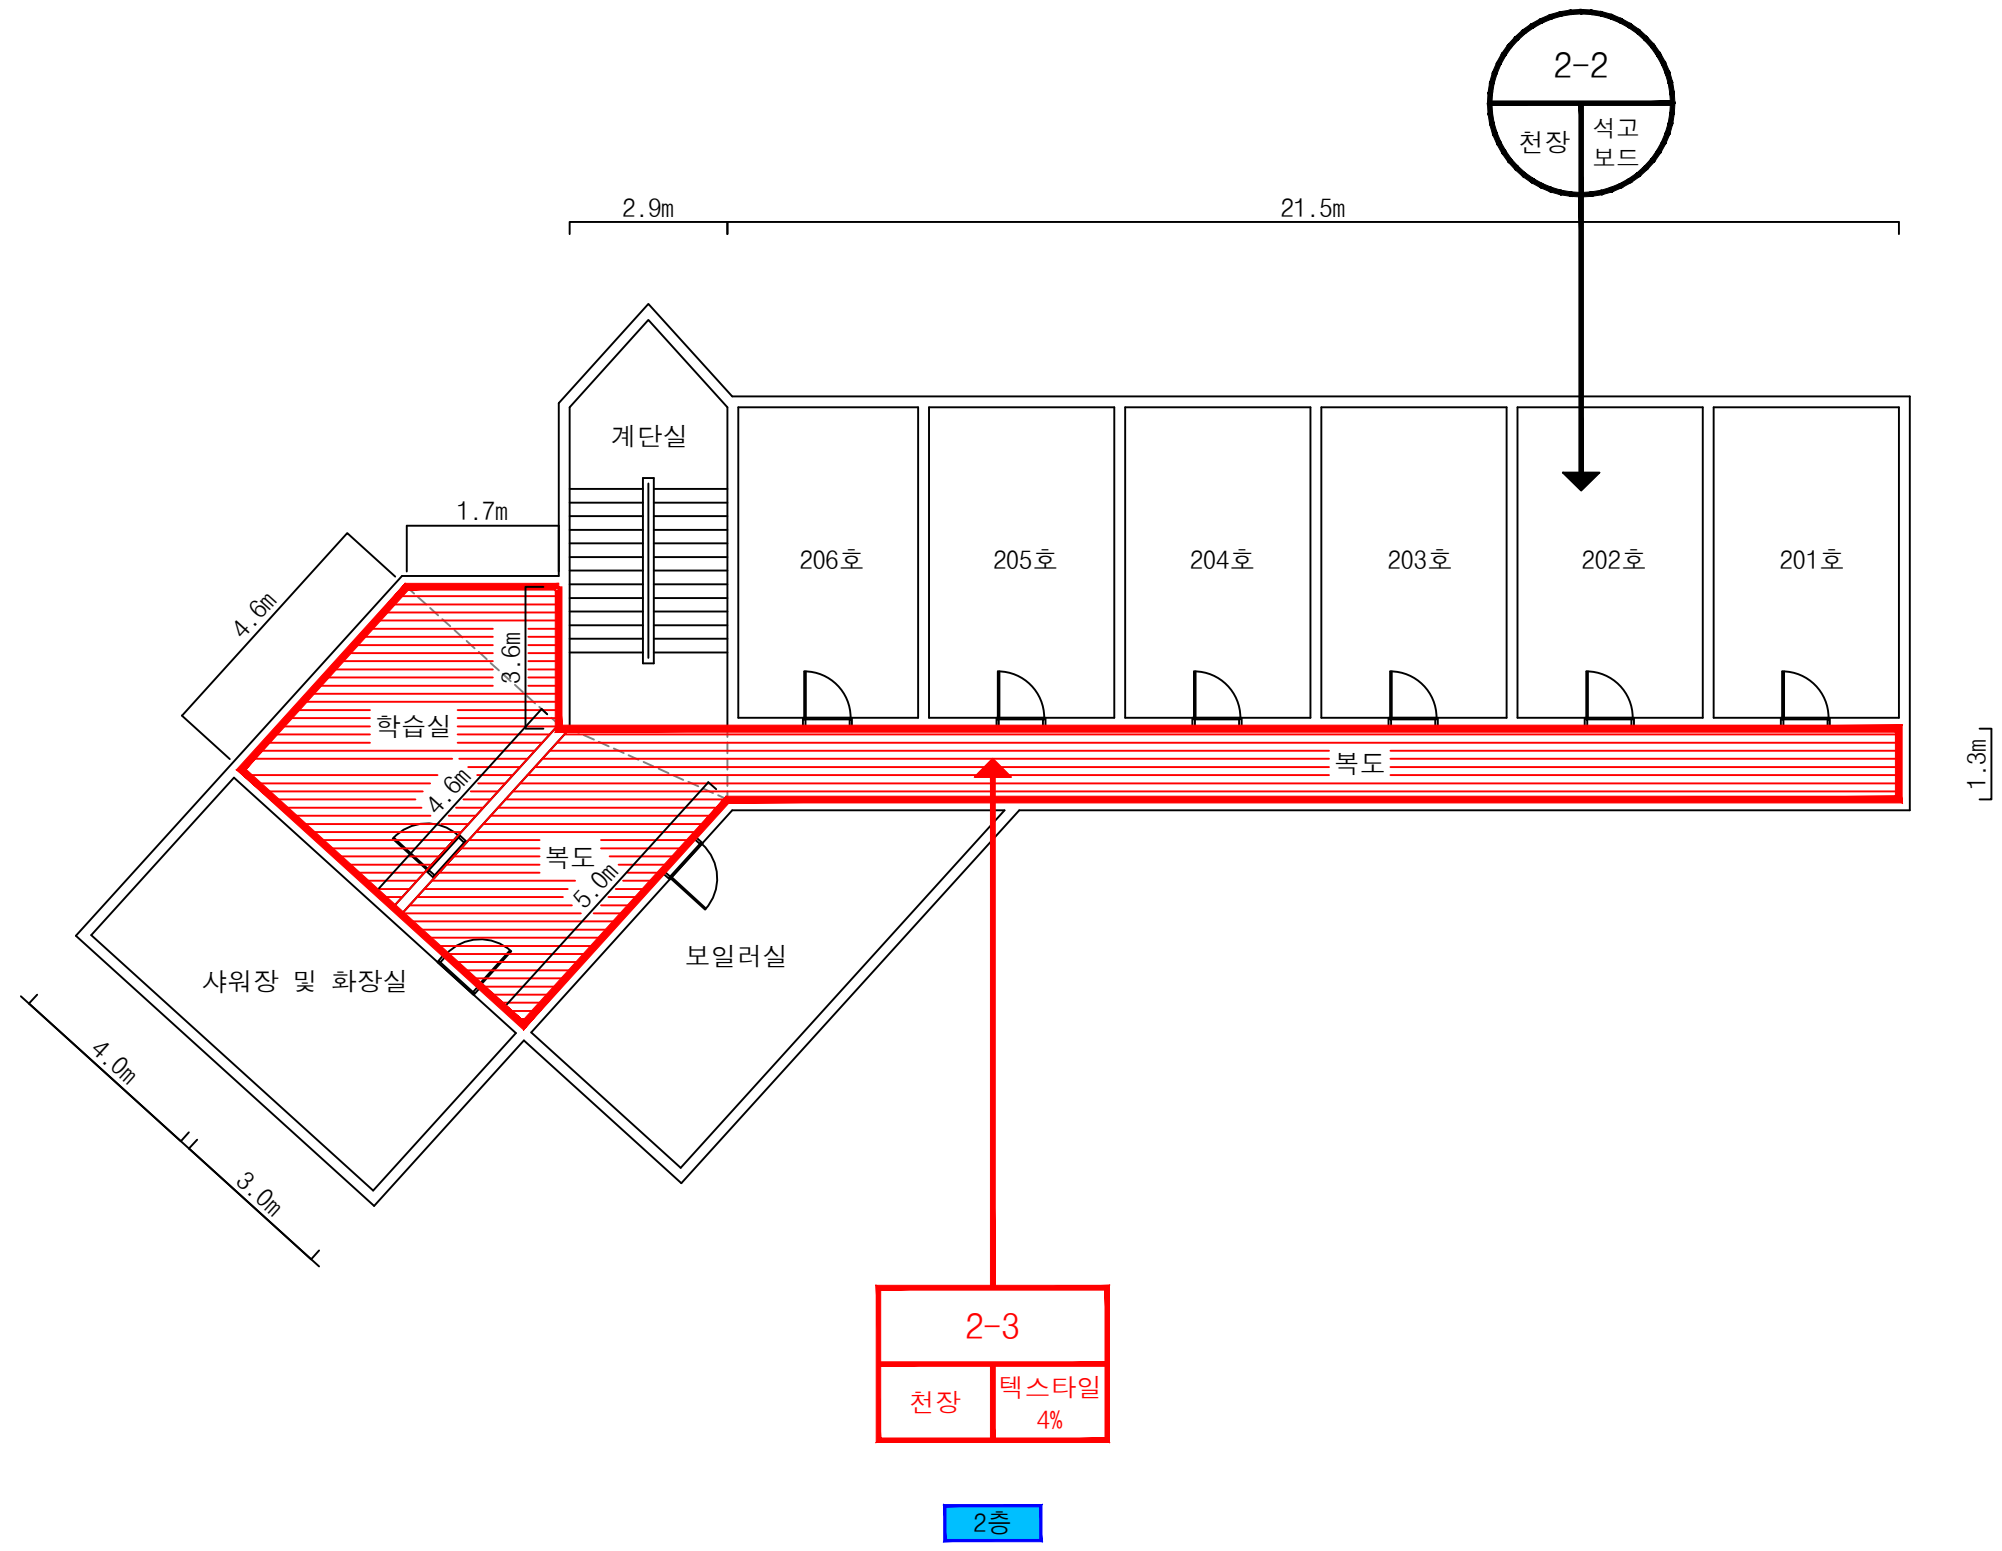
●도면번호 : ASEM 군산동고-010

시료 번호	시료채취위치	건축자재	동일물질 구역	면적 부피 길이	석면 종류	석면함유량 (%)	위해성 평가점수	위해성 등급	관리방안
2-2	2층 202호 천장	석고보드	-	-	석면불검출	-	-	-	- 전기공사, 배선공사 등 건축물 유지보수 공사시 석면함유설비 또는 자재가 훼손되어 석면이 비산되지 않도록 작업수행 - 석면함유 건축자재 또는 설비에 대한 지속적인 유지관리 - 석면함유 건축자재 또는 설비가 손상되었을 경우 즉시 보수 - 석면함유 건축자재를 인위적으로 손상시키지 않도록 함 - 석면함유 건축자재 또는 설비의 취급 및 사용으로 인해 분진이 발생될 경우 호흡보호구 착용
2-3	2층 복도 천장	텍스타일	2층 학습실 천장	65.70	백석면	4	10	낮음
